옥산~오창 고속도로 민간투자사업

# 꺾기비탈면 현황도 보고서

꺾기비탈면 : STA.4+650~4+930 좌안, 옥산방향

2017. 09.

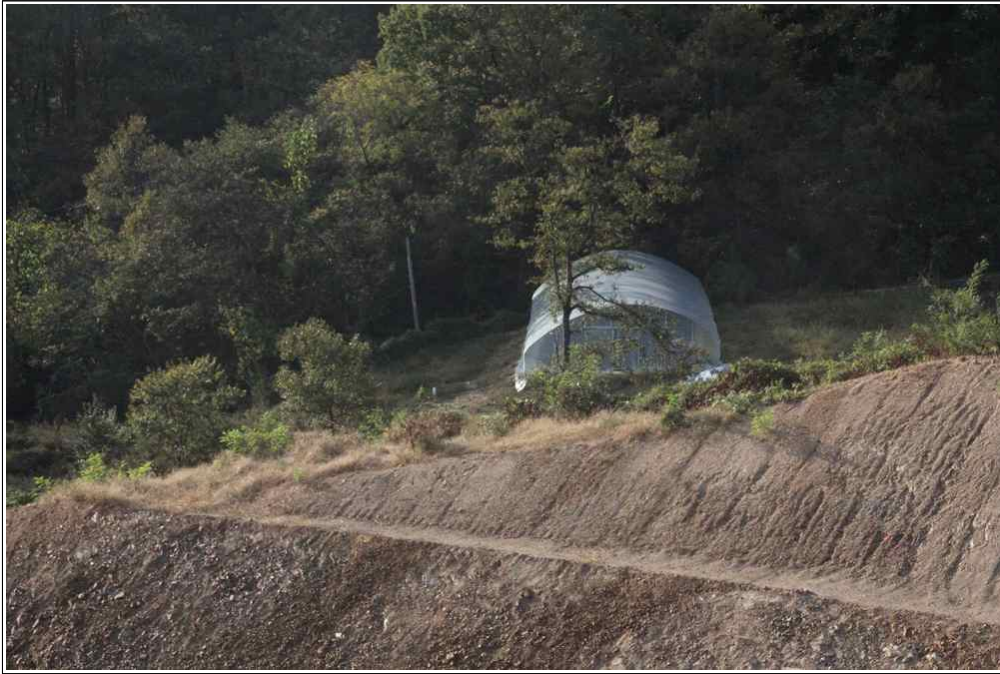
【그림 5】 상부 구조물-비닐하우스(STA.4+660~670 부근)
