옥산~오창 고속도로 민간투자사업

# 꺾기비탈면 현황도 보고서

꺾기비탈면 : STA.4+600~4+920 우안, 오창방향

작성기관 : (주)에스알이앤씨

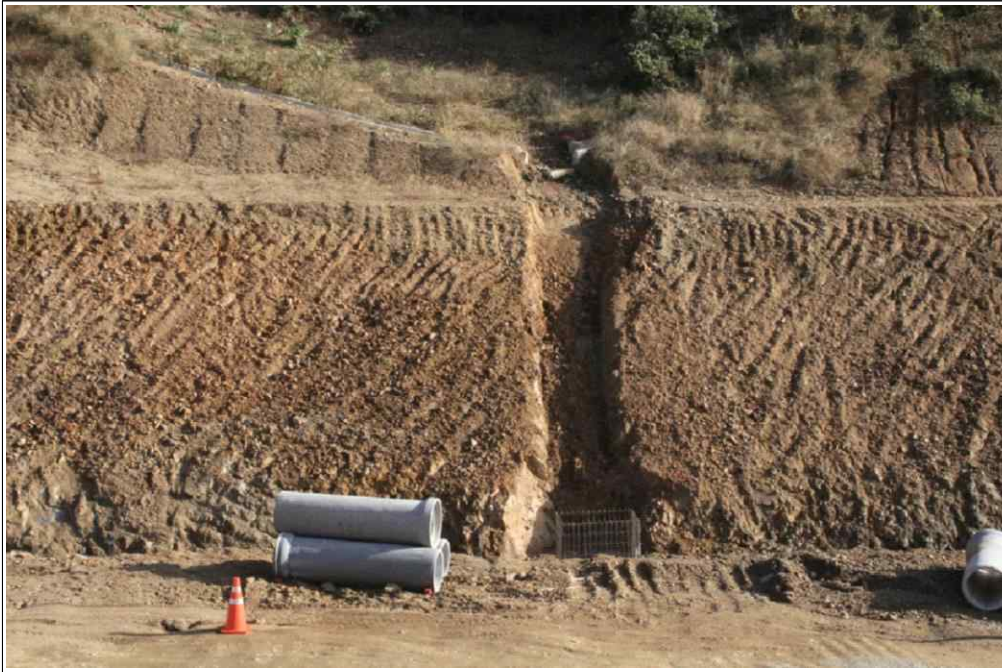
【그림 5】 STA.4+680 계곡부 및 종배수구 전경사진

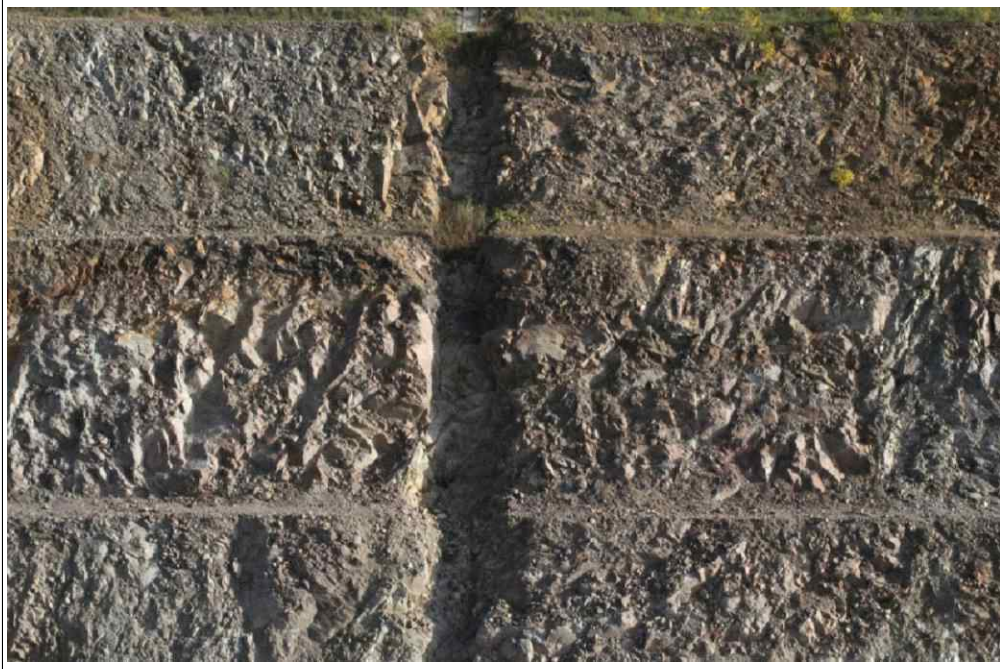
【그림 15】 B 영역 종배수구 시공사진(STA.4+810)
