옥산~오창 고속도로 민간투자사업

# 꺾기비탈면 현황도 보고서

꺾기비탈면 : STA.5+260~5+410 우안, 오창방향

작성기관 : (주)에스알이앤씨

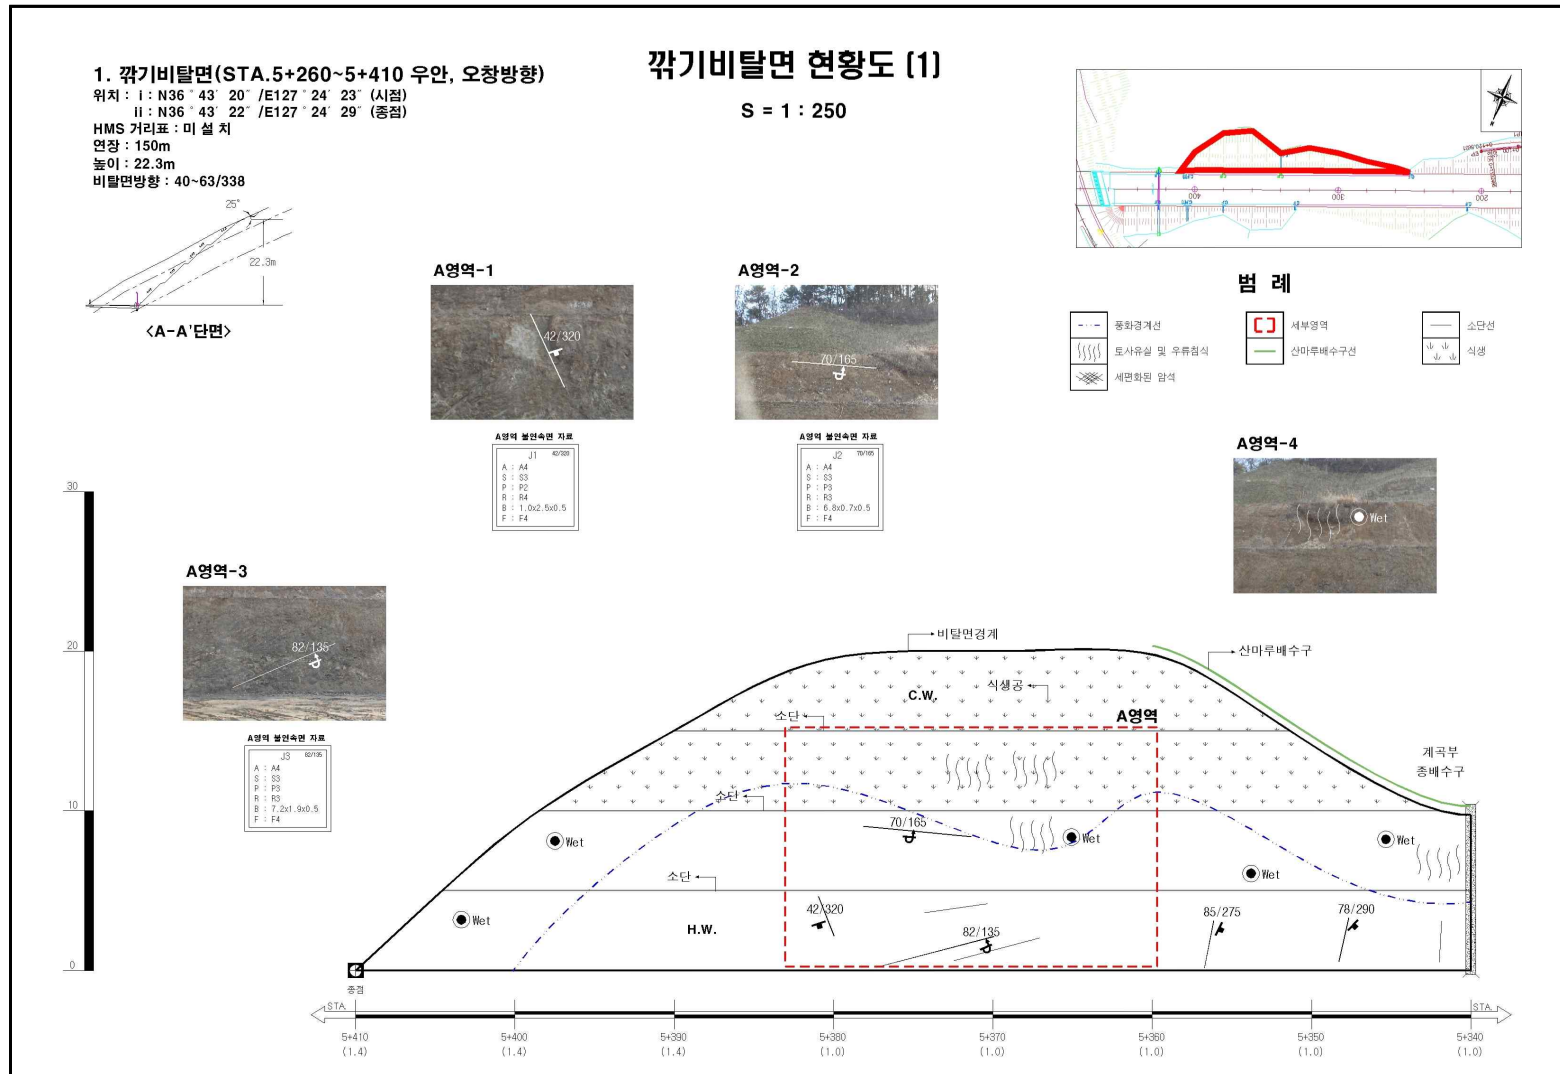
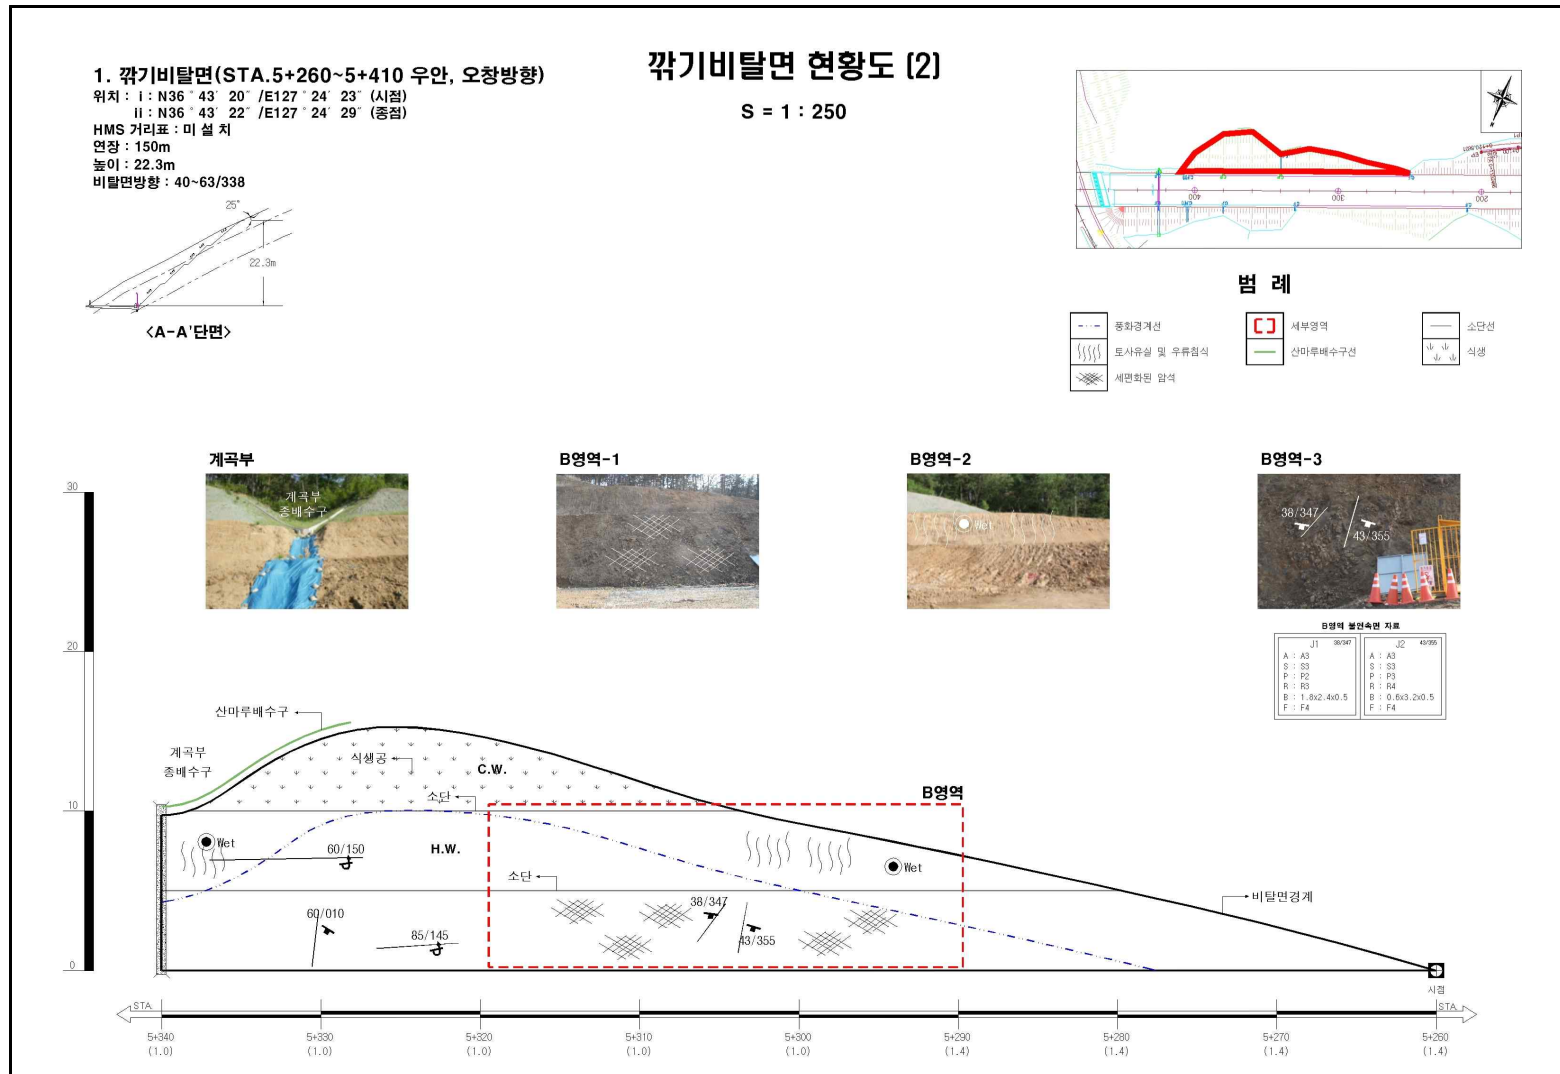
## 4. 깎기비탈면 현황도

본 깎기 비탈면은 풍화의 정도와 절리면들의 상태, 우류에 의한 세굴 및 소단유실 등을 기준으로 총 2개 영역으로 나누어 조사를 실시하였으며, 기타 자세한 사항은 첨부한 현황도에 도시화하여 나타내었다.

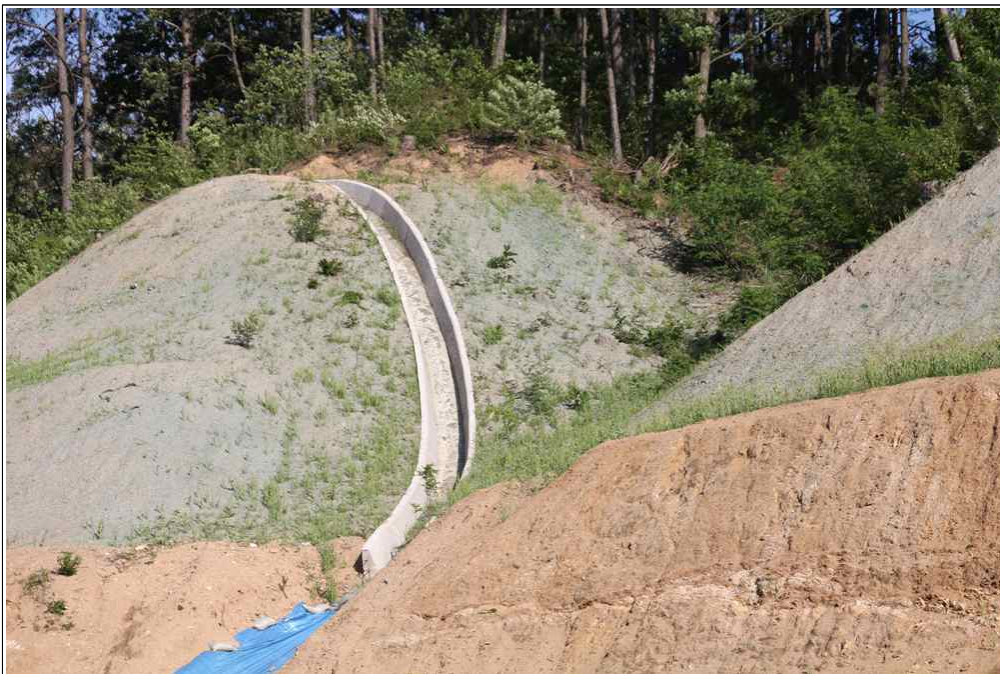
| 주변지형의 특성 | <ul style="list-style-type: none"> <li>• STA.5+260~5+410 우안, 오창방향</li> <li>• 준 산악 지형</li> </ul> | |
|---|---|---|
| | 산마루 배수구 | 무 |

【그림 6】 산마루 배수구

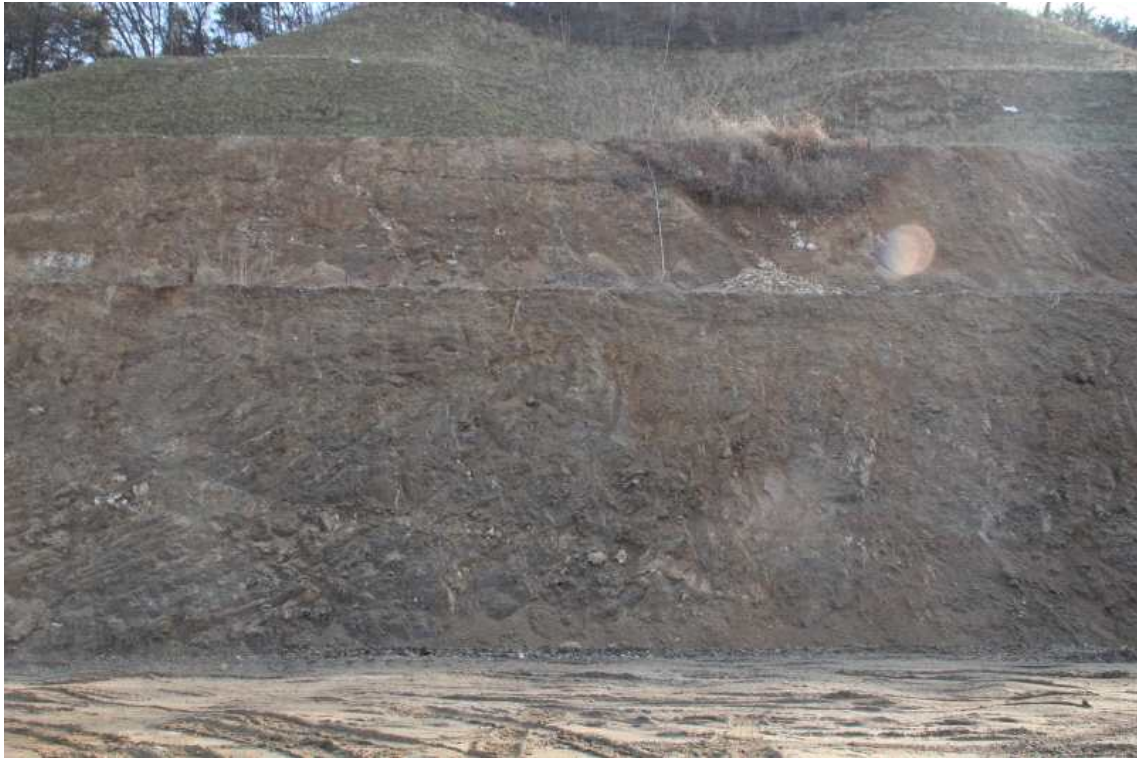
STA.5+370 하단부

- 조사대상 깎기 비탈면은 옥산~오창 고속도로 민간투자사업 구간 내에 분포하는 깎기 비탈면으로 행정 구역상 충청북도 청주시 청원구 오창읍 화산리에 위치함.
- 본 깎기 비탈면은 STA.5+260~5+410 우안, 오창방향에 위치한 연장 150m, 최대높이 22.3m, 경사/경사방향이 40~63/338인 혼합비탈면임.
- 깎기 비탈면을 이루고 있는 주 암종은 호상흑운모편마암으로 발달하고 있고 풍화정도는 심한풍화~완전풍화의 상태임. 비탈면 상부 풍화가 심하게 진행된 상태로 식생공이 시공되어 있음. STA.5+340 구간에 계곡부가 위치하고 있어 지하수 유출 및 토사유실이 관찰되며, 종배수구가 설치되어 있음.
- 상부자연비탈면의 경사는  $-18 \sim 25^\circ$  의 준 산악 지형으로 형성되어 있음. 포행 및 수목의 기울어짐 현상이 관찰되나, 인장균열 등의 붕괴 전후 현상은 관찰되지 않았음.
- A영역은 STA.5+340~5+410에 위치하여 42/320, 70/165, 82/135 방향성의 불연속면이 발달하여 있으며 풍화정도는 심한~완전풍화 상태임. 주변에 발달한 불연속면의 방향성 및 특성을 고려한 결과 불연속면 방향성에 의한 평면파괴 양상을 보임. STA.5+370 중단부에서 지하수 유출이 관찰되며 지하수 및 우수에 의한 토사유실 및 우류침식이 발생한 상태

임. 장기간 노출시 외부적인 요인에 의해 풍화가 촉진되면 불연속면 상태 악화 및 유실부 급경사지 형성으로 비탈면 안정성에 문제가 발생할 우려가 있음. 따라서, 비탈면의 장기적인 안정성을 위해 비탈면 보호공법을 적용해야 할 것으로 판단됨.
