옥산~오창 고속도로 민간투자사업

# 꺾기비탈면 현황도 보고서

꺾기비탈면 : STA.5+530~5+770 좌안, 옥산방향

작성기관 : (주)에스알이앤씨

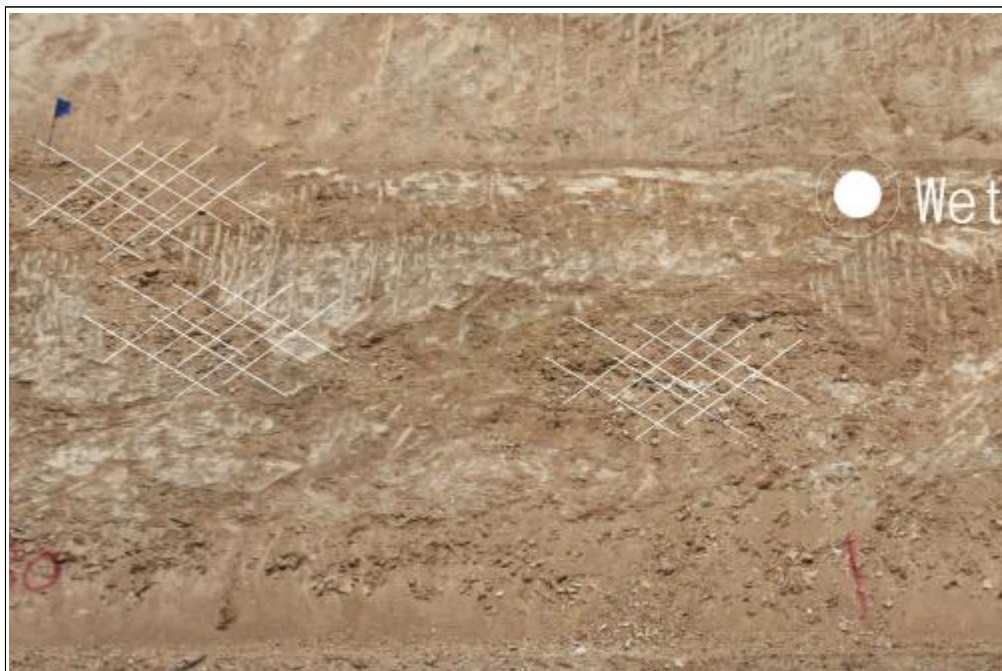
STA.5+660~5+770 구간 하단부에 비탈면의 방향은 40~63/158이며 구간 내에 D영역이 위치하고 비탈면의 방향은 45~63/158을 나타내고 있으며, 비탈면을 이루고 있는 주 암종은 호상흑운모편마암으로 발달하고 있으며, 풍화정도는 보통~심한풍화 상태이다. 주변에 발달한 56/143 불연속면 특성은 간극 1.0~5.0mm, 간격 0.2~0.6m, 연장성 3~10m, 거칠기는 평활 상태이며 5.3m×0.6m×0.5m의 규모로 연약한 충전물 5mm이하 협재, 70/362 불연속면 특성은 간극 0.1~1.0mm, 간격 0.6~2.0m, 연장성 3~10m, 거칠기는 약간 거침 상태이며 7.2m×2.6m×0.5m의 규모로 단단한 충전물 5mm이하 협재, 88/148 불연속면 특성은 간극 0.1~1.0mm, 간격 0.6~2.0m, 연장성 3~10m, 거칠기는 약간 거침 상태이며 4.9m×0.5m×0.5m의 규모로 단단한 충전물 5mm이하 협재, 75/173 불연속면 특성은 간극 0.1~1.0mm, 간격 0.2~0.6m, 연장성 3~10m, 거칠기는 약간 거침 상태이며 7.6m×1.2m×0.5m의 규모로 단단한 충전물 5mm이하 협재, 83/330 불연속면 특성은 간극 0.1~1.0mm, 간격 0.6~2.0m, 연장성 10~20m, 거칠기는 약간 거침 상태이며 16.2m×0.5m×0.5m의 규모로 연약한 충전물 5mm이하 협재되어 있다. 주변에 발달한 불연속면의 방향성 및 특성을 고려한 결과 불연속면 방향성에 의하여 평면 및 전도파괴 양상이 나타난다. 또한, 본 영역은 풍화가 심하게 진행된 상태로, 지하수 유출과 세편화된 암석이 다량 관찰된다. 장기간 노출시 풍화가 촉진되면 세편화된 암석이 소규모 낙석으로 이어질 가능성이 있다. 따라서, 비탈면의 장기적인 안정성을 유지하기 위한 비탈면 보호공법을 적용해야 할 것으로 판단된다.

【그림 28】 D 영역 상세사진 (세편화된 암석 및 지하수 유출)
