옥산~오창 고속도로 민간투자사업

# 꺅 기 비 탈 면 현 황 도 보 고 서

꺅기비탈면 : STA.6+860~6+930 좌안, 옥산방향

작성기관 : (주)에스알이앤씨

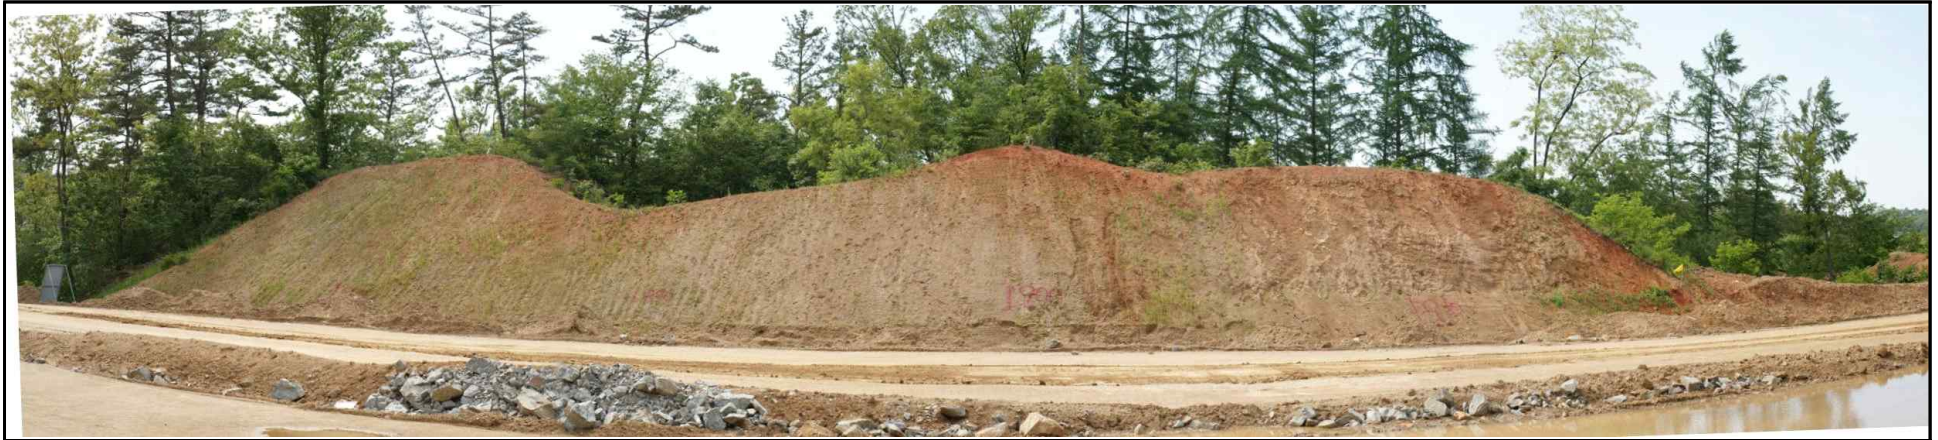
#### 다. 전경 사진

비탈면 전반적으로 풍화가 심하게 진행된 상태로 대부분 토사로 이루어져 있으며, 비탈면 시점부에서 지하수 유출이 관찰된다. 또한 토사유실이 발생한 상태이다.

어져 있음. 상부에서 지하수 유출이 관찰되며 지하수 및 우수에 의한 토사유실 및 우류침식이 발생한 상태임. 비탈면 높이가 낮고 경사가 비교적 완만하여 큰 위험은 없을 것으로 판단되나, 본 비탈면은 영구 비탈면 구간으로 비탈면의 장기적인 안정성을 위한 비탈면 보호공법을 적용해야 할 것으로 판단됨.
