옥산~오창 고속도로 민간투자사업

# 꺾기비탈면 현황도 보고서

꺾기비탈면 : STA.6+850~6+960 우안, 오창방향

작성기관 : (주)에스알이앤씨

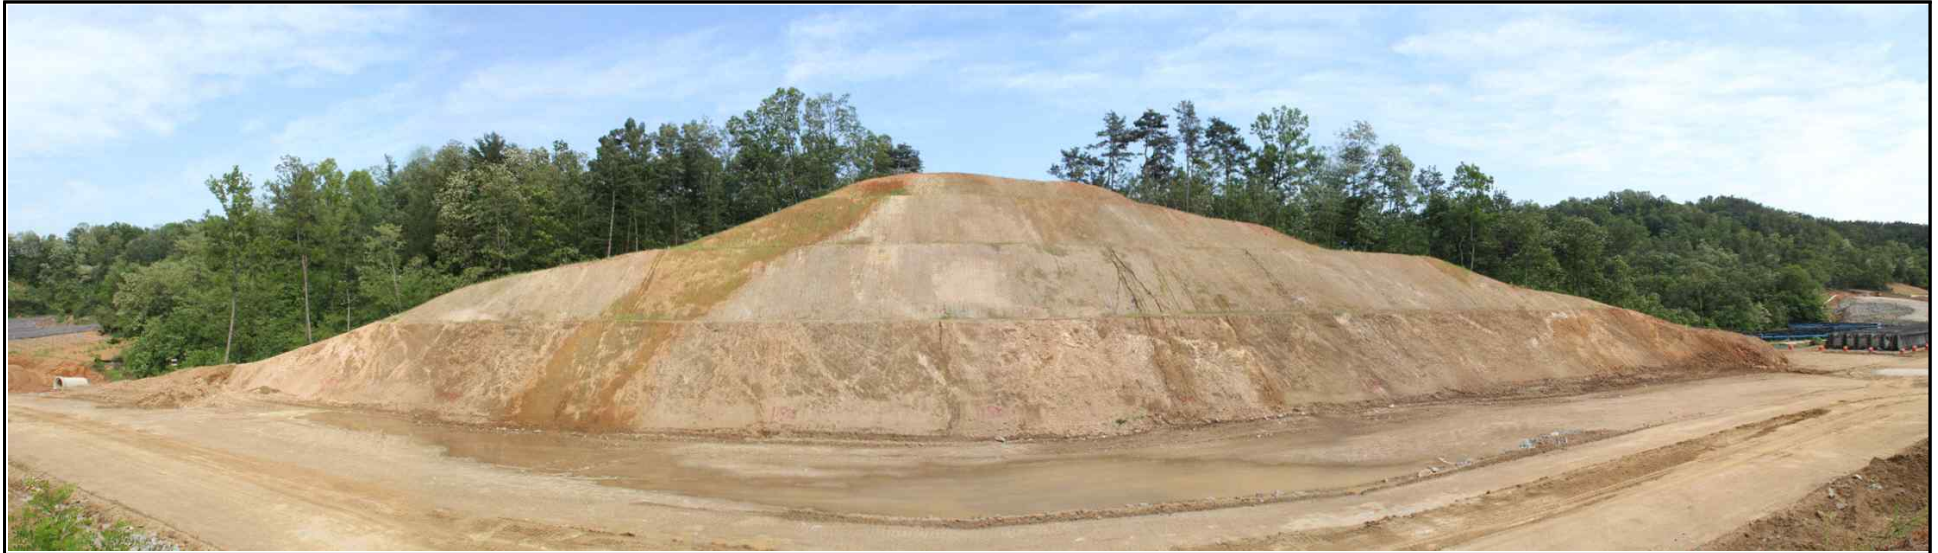
## 다. 전경 사진

본 깎기 비탈면은 STA.6+850~6+960 우안에 위치한 연장 110m, 최대높이 17.2m, 경사/경사방향이 40~63/295인 혼합비탈면이다. 소단은 3개소이며, 비탈면의 깎기 경사도는 토사 1:1.2, 리핑 1:1.0, 발파 1:0.5으로 시공되어 있다.

깎기 비탈면을 이루고 있는 주 암종은 호상흑운모편마암으로 발달하고 있는 상태이다. 상부 자연비탈면의 경사는 -23 ~ 13° 의 구릉 지형으로 형성되어 있다. 포행 및 수목의 기울어짐 현상이 관찰되나, 인장균열 등의 붕괴 전후 현상은 관찰되지 않았다.

비탈면 종점부 부근 폭 약 8m, 높이 약 17m 가량의 점토충전물 협재 구간이 관찰되며 비탈면 내에 우수 및 지하수에 의한 세굴현상이 관찰된다. 또한, STA.6+900 부근에서 세편화된 암석이 관찰된다.
