옥산~오창 고속도로 민간투자사업

# 꺅 기 비 탈 면 현 황 도 보 고 서

꺅기비탈면 : STA.8+060~8+460 좌안, 옥산방향

작성기관 : (주)에스알이앤씨

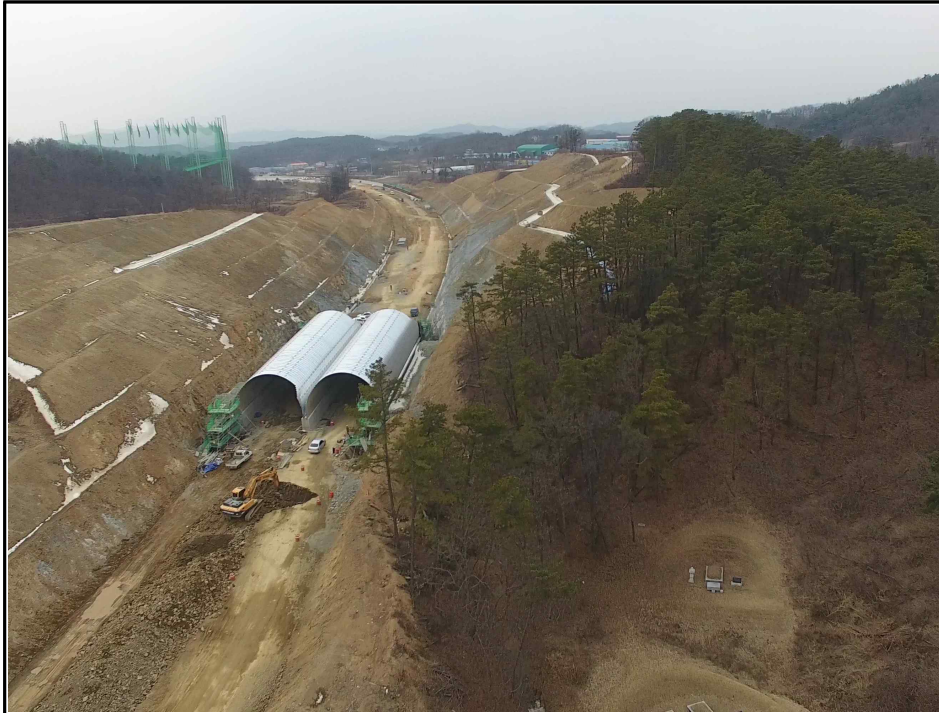
【그림 3】 깎기비탈면 시점부 측면 사진

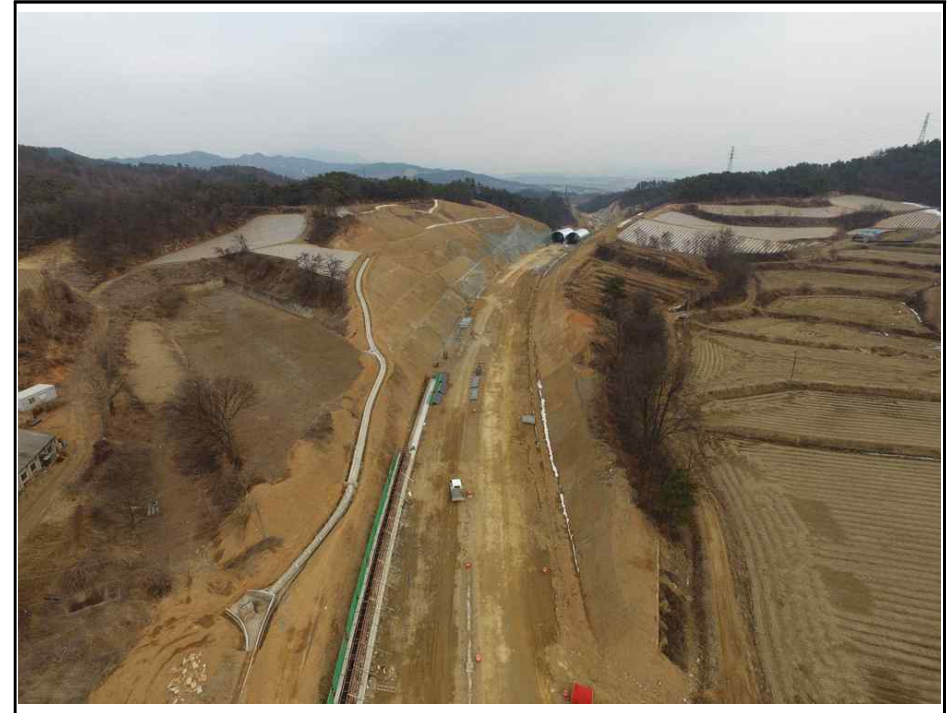
【그림 4】 깎기비탈면 종점부 측면 사진

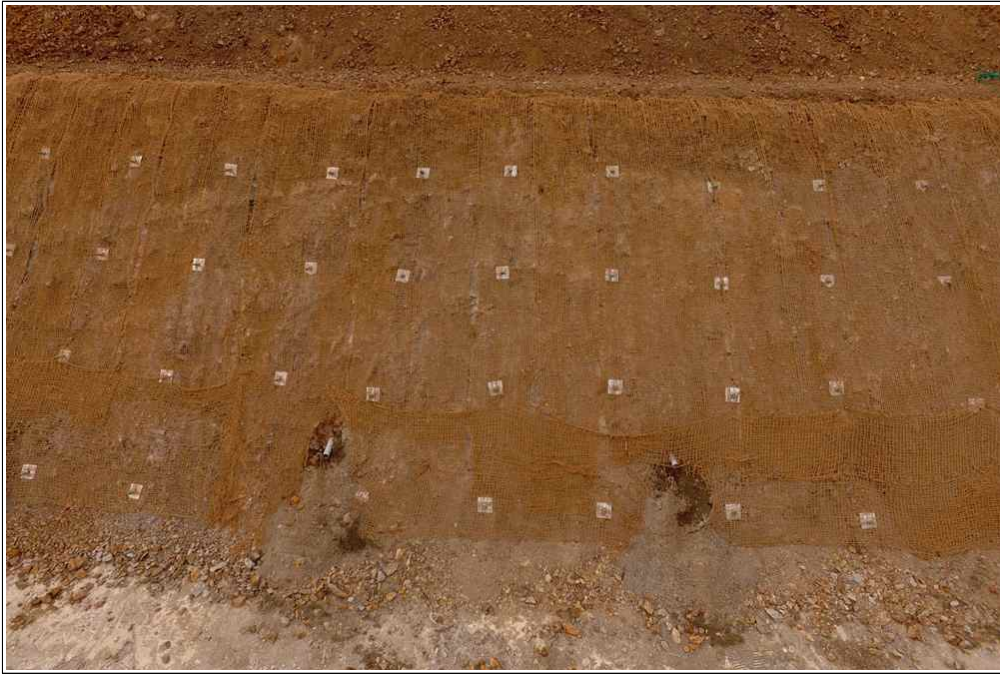
【그림 7】 SoilNail 설치 구간

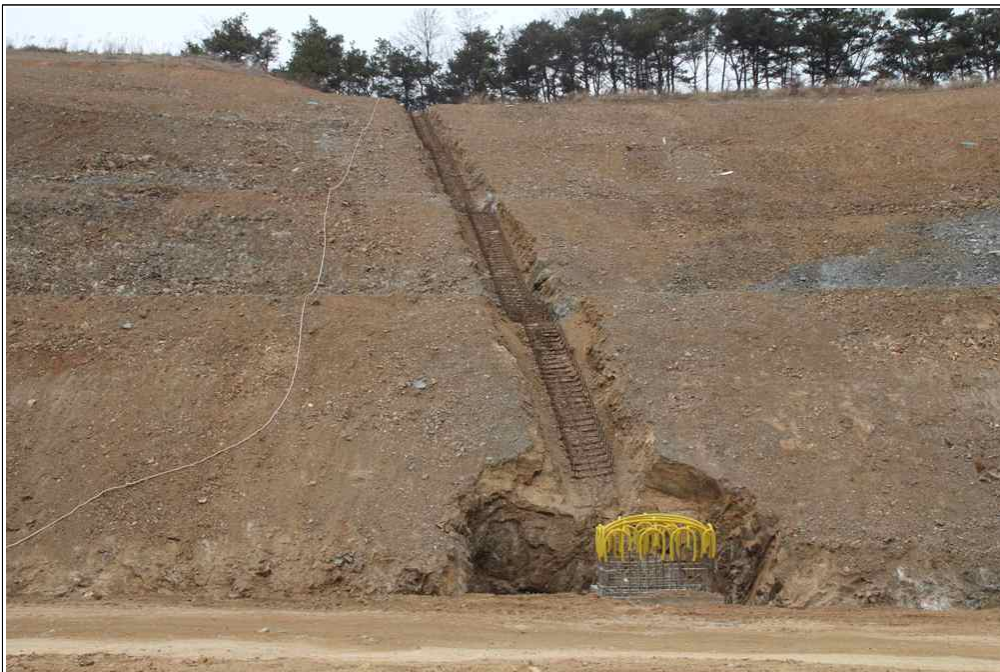
【그림 8】 종배수구 설치 구간
