옥산~오창 고속도로 민간투자사업

# 꺅 기 비 탈 면 현 황 도 보 고 서

꺅기비탈면 : STA.8+010~8+610 우안, 오창방향

작성기관 : (주)에스알이앤씨

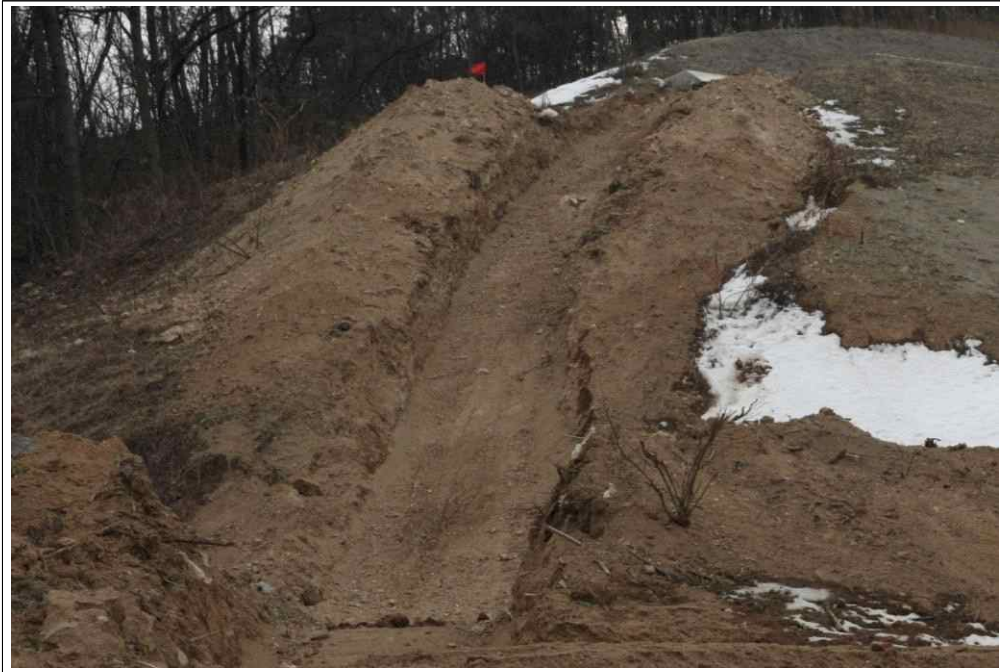
【그림 5】 종점부 산마루배수구 시공사진
