옥산~오창 고속도로 민간투자사업

# 꺾기비탈면 현황도 보고서

꺾기비탈면 : STA.8+640~8+760 좌안, 옥산방향

2017. 10.

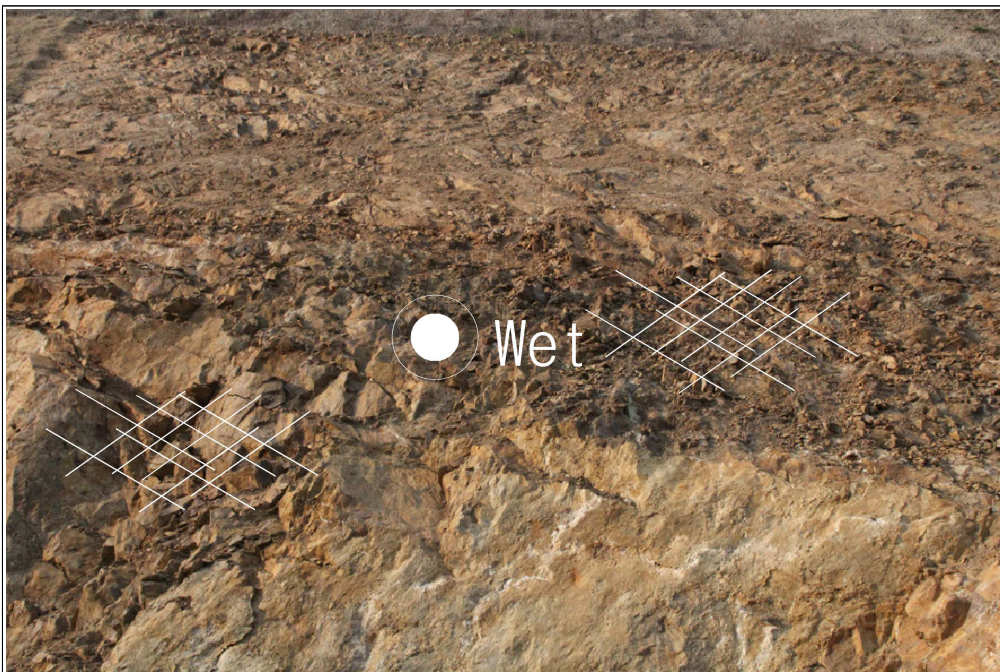
【그림 8】 지하수 유출 및 세편화된 암석

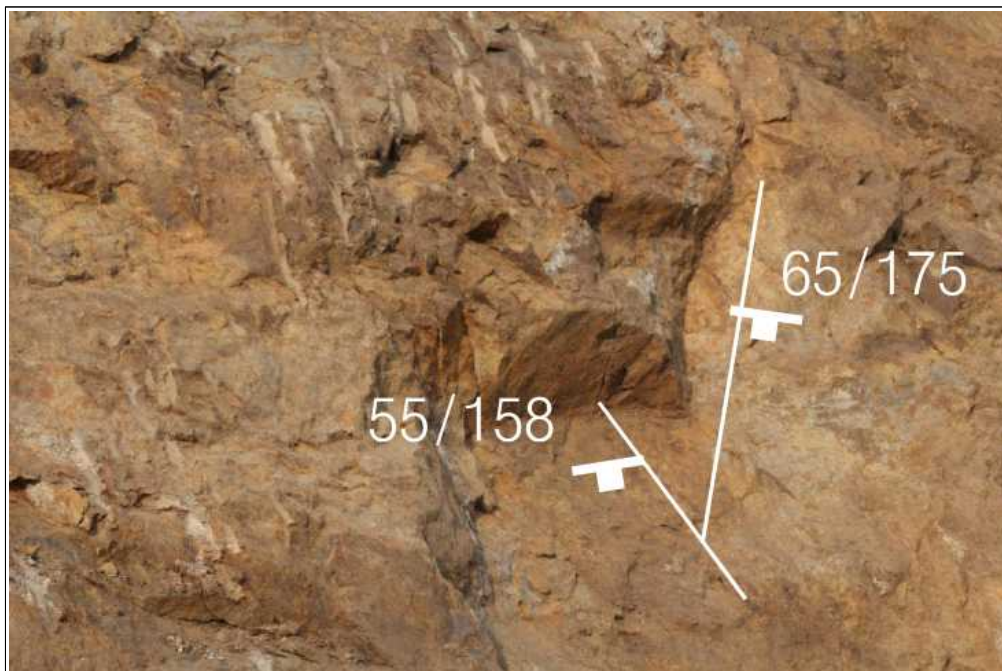
STA.8+680~8+710 구간에 비탈면의 방향은 34~63/167이며 구간 내에 B영역은 비탈면 하단부에 위치하고 비탈면의 방향은 45~63/167을 나타내고 있으며, 풍화정도는 보통~심한 풍화 상태이다. 비탈면을 이루고 있는 주 암종은 호상흑운모편마암으로 발달하고 있다. 주변에 발달한 80/005 불연속면 특성은 간극 1.0~5.0mm, 간격 0.06~0.2m, 연장성 10~20m, 거칠기는 약간 거침 상태이며 18.4m×3.0m×0.5m의 규모로 연약한 충전물 5mm이하 협재, 70/330 불연속면의 특성은 간극 0.1~1.0mm, 간격 0.06~0.2m, 연장성 10~20m, 거칠기는 약간 거침 상태이며 10.4m×2.8m×0.5m의 규모로 단단한 충전물 5mm이하 협재, 55/158 불연속면의 특성은 간극 0.0~0.1mm, 간격 0.6~2.0m, 연장성 1~3m, 거칠기는 평활 상태이며 1.4m×2.2m×0.5m의 규모로 단단한 충전물 5mm이하 협재, 65/175 불연속면의 특성은 간극 0.0~0.1mm, 간격 0.6~2.0m, 연장성 1~3m, 거칠기는 평활 상태이며 1.1m× 2.4m×0.5m의 규모로 단단한 충전물 5mm이하 협재되어 있다. 주변에 발달한 불연속면의 방향성과 특성을 고려한 결과, 불연속면 방향성에 의한 전도 및 썩기파괴 양상이 관찰된다. 전도파괴 양상이 보이는 상부구간은 풍화가 심하게 진행된 상태로 지하수유출과 세편화된 암석이 보인다. 소규모 낙석으로 이어질 가능성이 있다. 따라서, 비탈면의 장기적인 안정성을 유지하기 위한 비탈면 보호공법을 적용해야 할 것으로 판단된다.

【그림 14】 B 영역에 발달한 불연속면

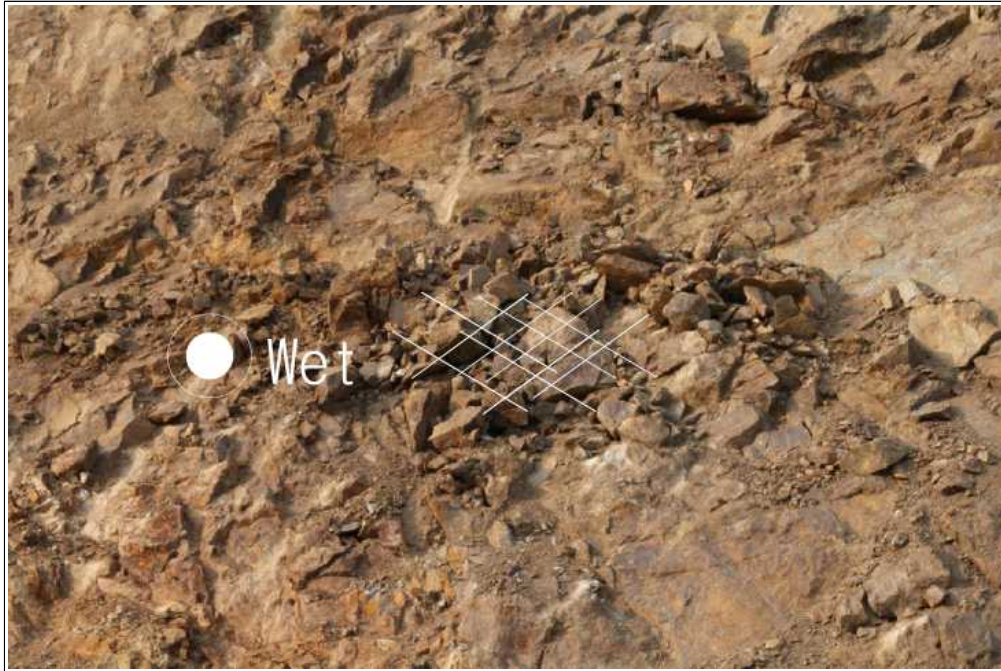
【그림 15】 B 영역 상세사진(지하수 유출 및 세편화된 암석)

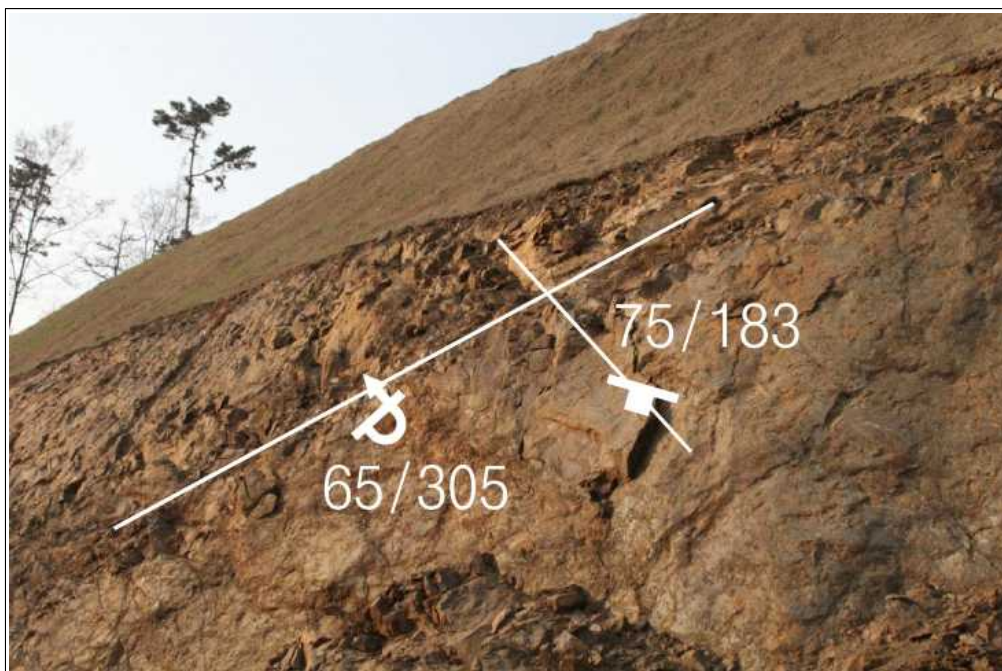
STA.8+710~8+730 구간에 비탈면의 방향은 34~63/167이며 구간 내에 C영역은 비탈면 하단부에 위치하고 비탈면의 방향은 63/167을 나타내고 있으며, 비탈면을 이루고 있는 주 암종은 호상흑운모편마암으로 발달하고 있으며, 풍화정도는 보통풍화 상태이다. 주변에 발달한 65/305 불연속면 특성은 간극 0.1~1.0mm, 간격 0.2~0.6m, 연장성 3~10m, 거칠기는 약간 거침 상태이며 9.5m×4.5m×0.5m의 규모로 단단한 충전물 5mm이하 협재, 75/183 불연속면 특성은 간극 0.1~1.0mm, 간격 0.6~2.0m, 연장성 3~10m, 거칠기는 약간 거침 상태이며 6.6m×5.1m×0.5m의 규모로 단단한 충전물 5mm이하 협재, 45/125 불연속면 특성은 간극 0.1~1.0mm, 간격 0.6~2.0m, 연장성 3~10m, 거칠기는 약간 거침 상태이며 3.4m×1.6m×0.5m의 규모로 단단한 충전물 5mm이하 협재, 77/228 불연속면 특성은 간극 0.1~1.0mm, 간격 0.2~0.6m, 연장성 3~10m, 거칠기는 약간 거침 상태이며 1.8m×3.6m×0.5m의 규모로 단단한 충전물 5mm이하 협재되어 있다. 본 영역 내에 불연속면에 의한 썩기파괴 양상이 관찰되었으며, 일부 구간 불연속면을 따라 이완된 암석이 보인다. 장기간 노출시 풍화가 촉진되면 불연속면 상태악화로 이완된 암석이 탈락되어 낙석으로 이어질 가능성이 있다. 따라서, 비탈면의 장기적인 안정성을 유지하기 위해 비탈면 보호공법을 적용해야 할 것으로 판단된다.

【그림 17】 C 영역에 발달한 불연속면

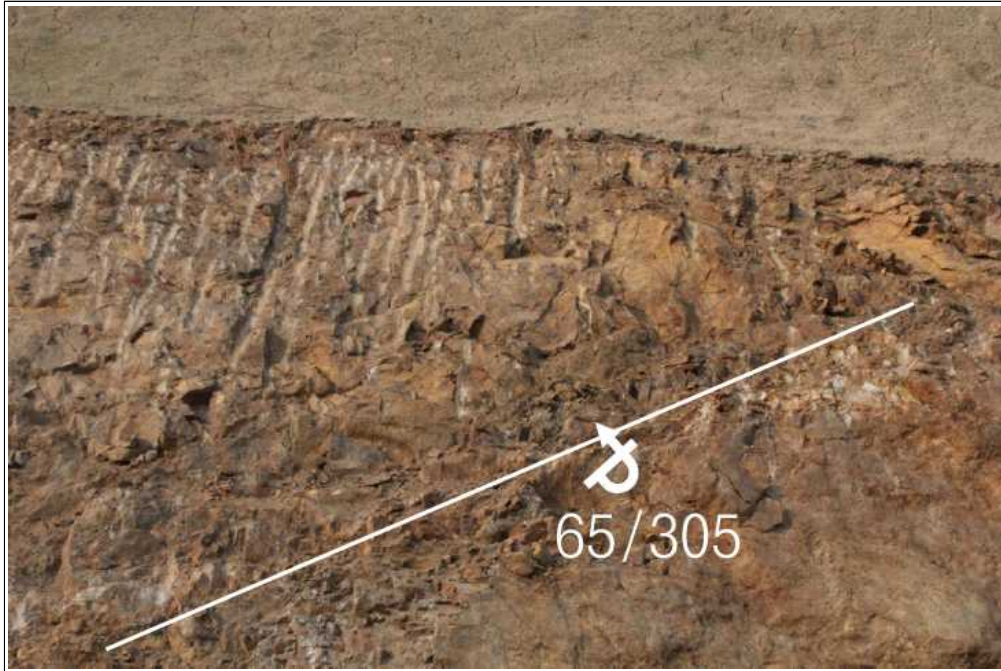
【그림 20】 C 영역에 발달한 불연속면

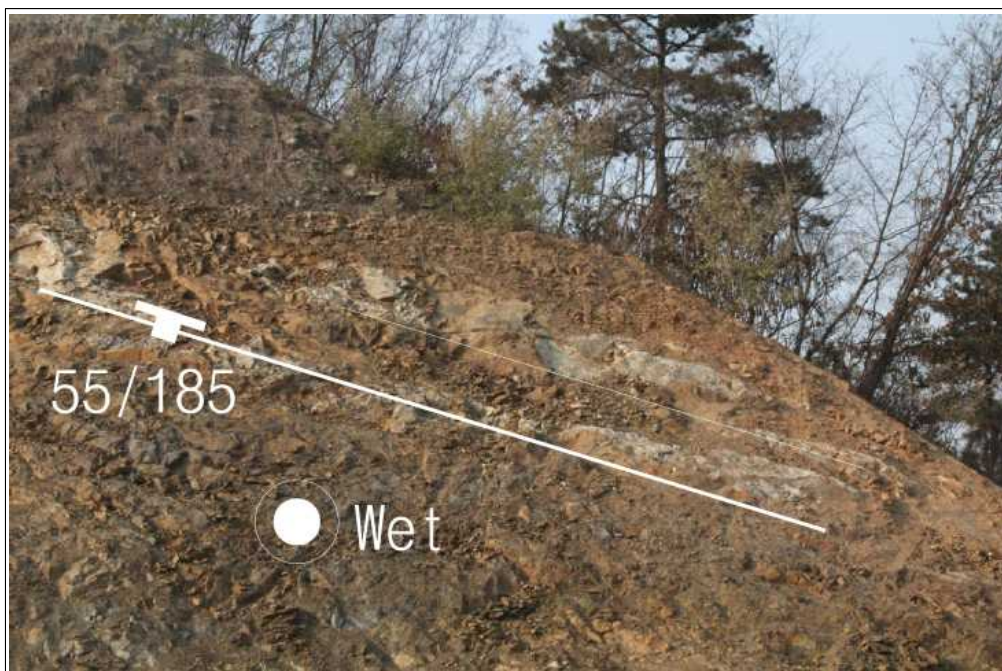
STA.8+730~8+760 구간에 비탈면의 방향은 34~63/167이며 구간 내에 D영역은 비탈면 하단부에 위치하고 비탈면의 방향은 45~63/167을 나타내고 있으며, 비탈면을 이루고 있는 주 암종은 호상흑운모편마암으로 발달하고 있으며, 풍화정도는 심한풍화 상태이다. 주변에 발달한 47/172 불연속면 특성은 간극 0.1~1.0mm, 간격 0.06~0.2m, 연장성 3~10m, 거칠기는 약간 거침 상태이며 7.0m×2.5m×0.5m의 규모로 단단한 충전물 5mm이하 협재, 55/185 불연속면 특성은 간극 0.1~1.0mm, 간격 0.2~0.6m, 연장성 3~10m, 거칠기는 약간 거침 상태이며 6.2m×1.4m×0.5m의 규모로 단단한 충전물 5mm이하 협재되어 있다. 본 영역 내에 불연속면에 의한 파괴 양상이 관찰되지 않았으며, 여러 구간에서 세편화된 암석과 지하수 유출이 관찰된다. 장기간 노출시 풍화가 촉진되면 세편화된 암석이 소규모 낙석으로 이어질 우려가 있다. 따라서, 비탈면의 장기적인 안정성을 유지하기 위해 비탈면 보호공법을 적용해야 할 것으로 판단된다.

【그림 22】 D 영역에 발달한 불연속면

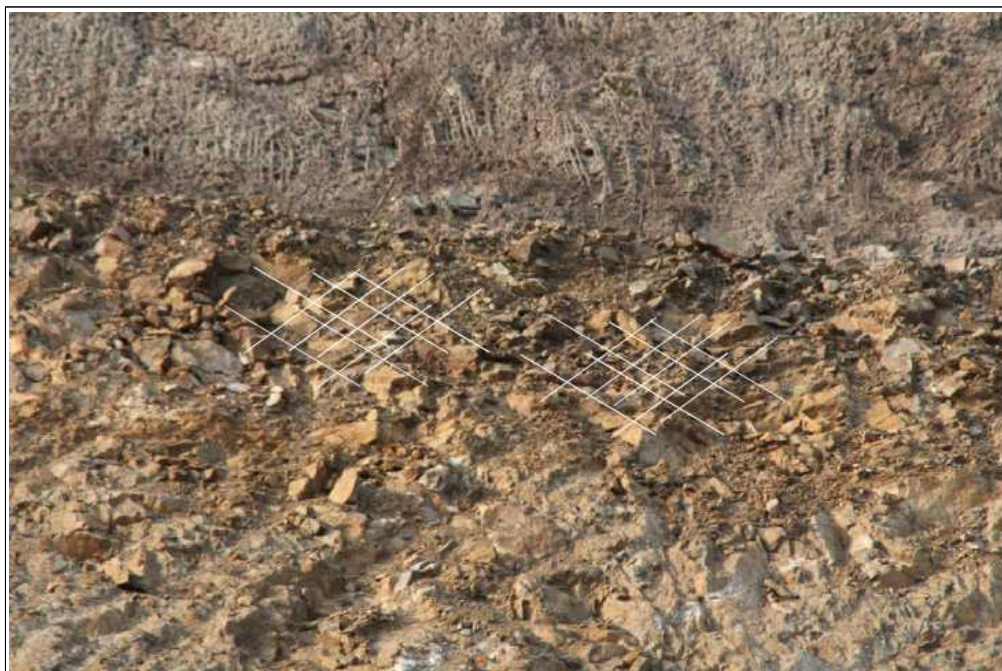
【그림 24】 D 영역 상세사진(세편화된 암석)

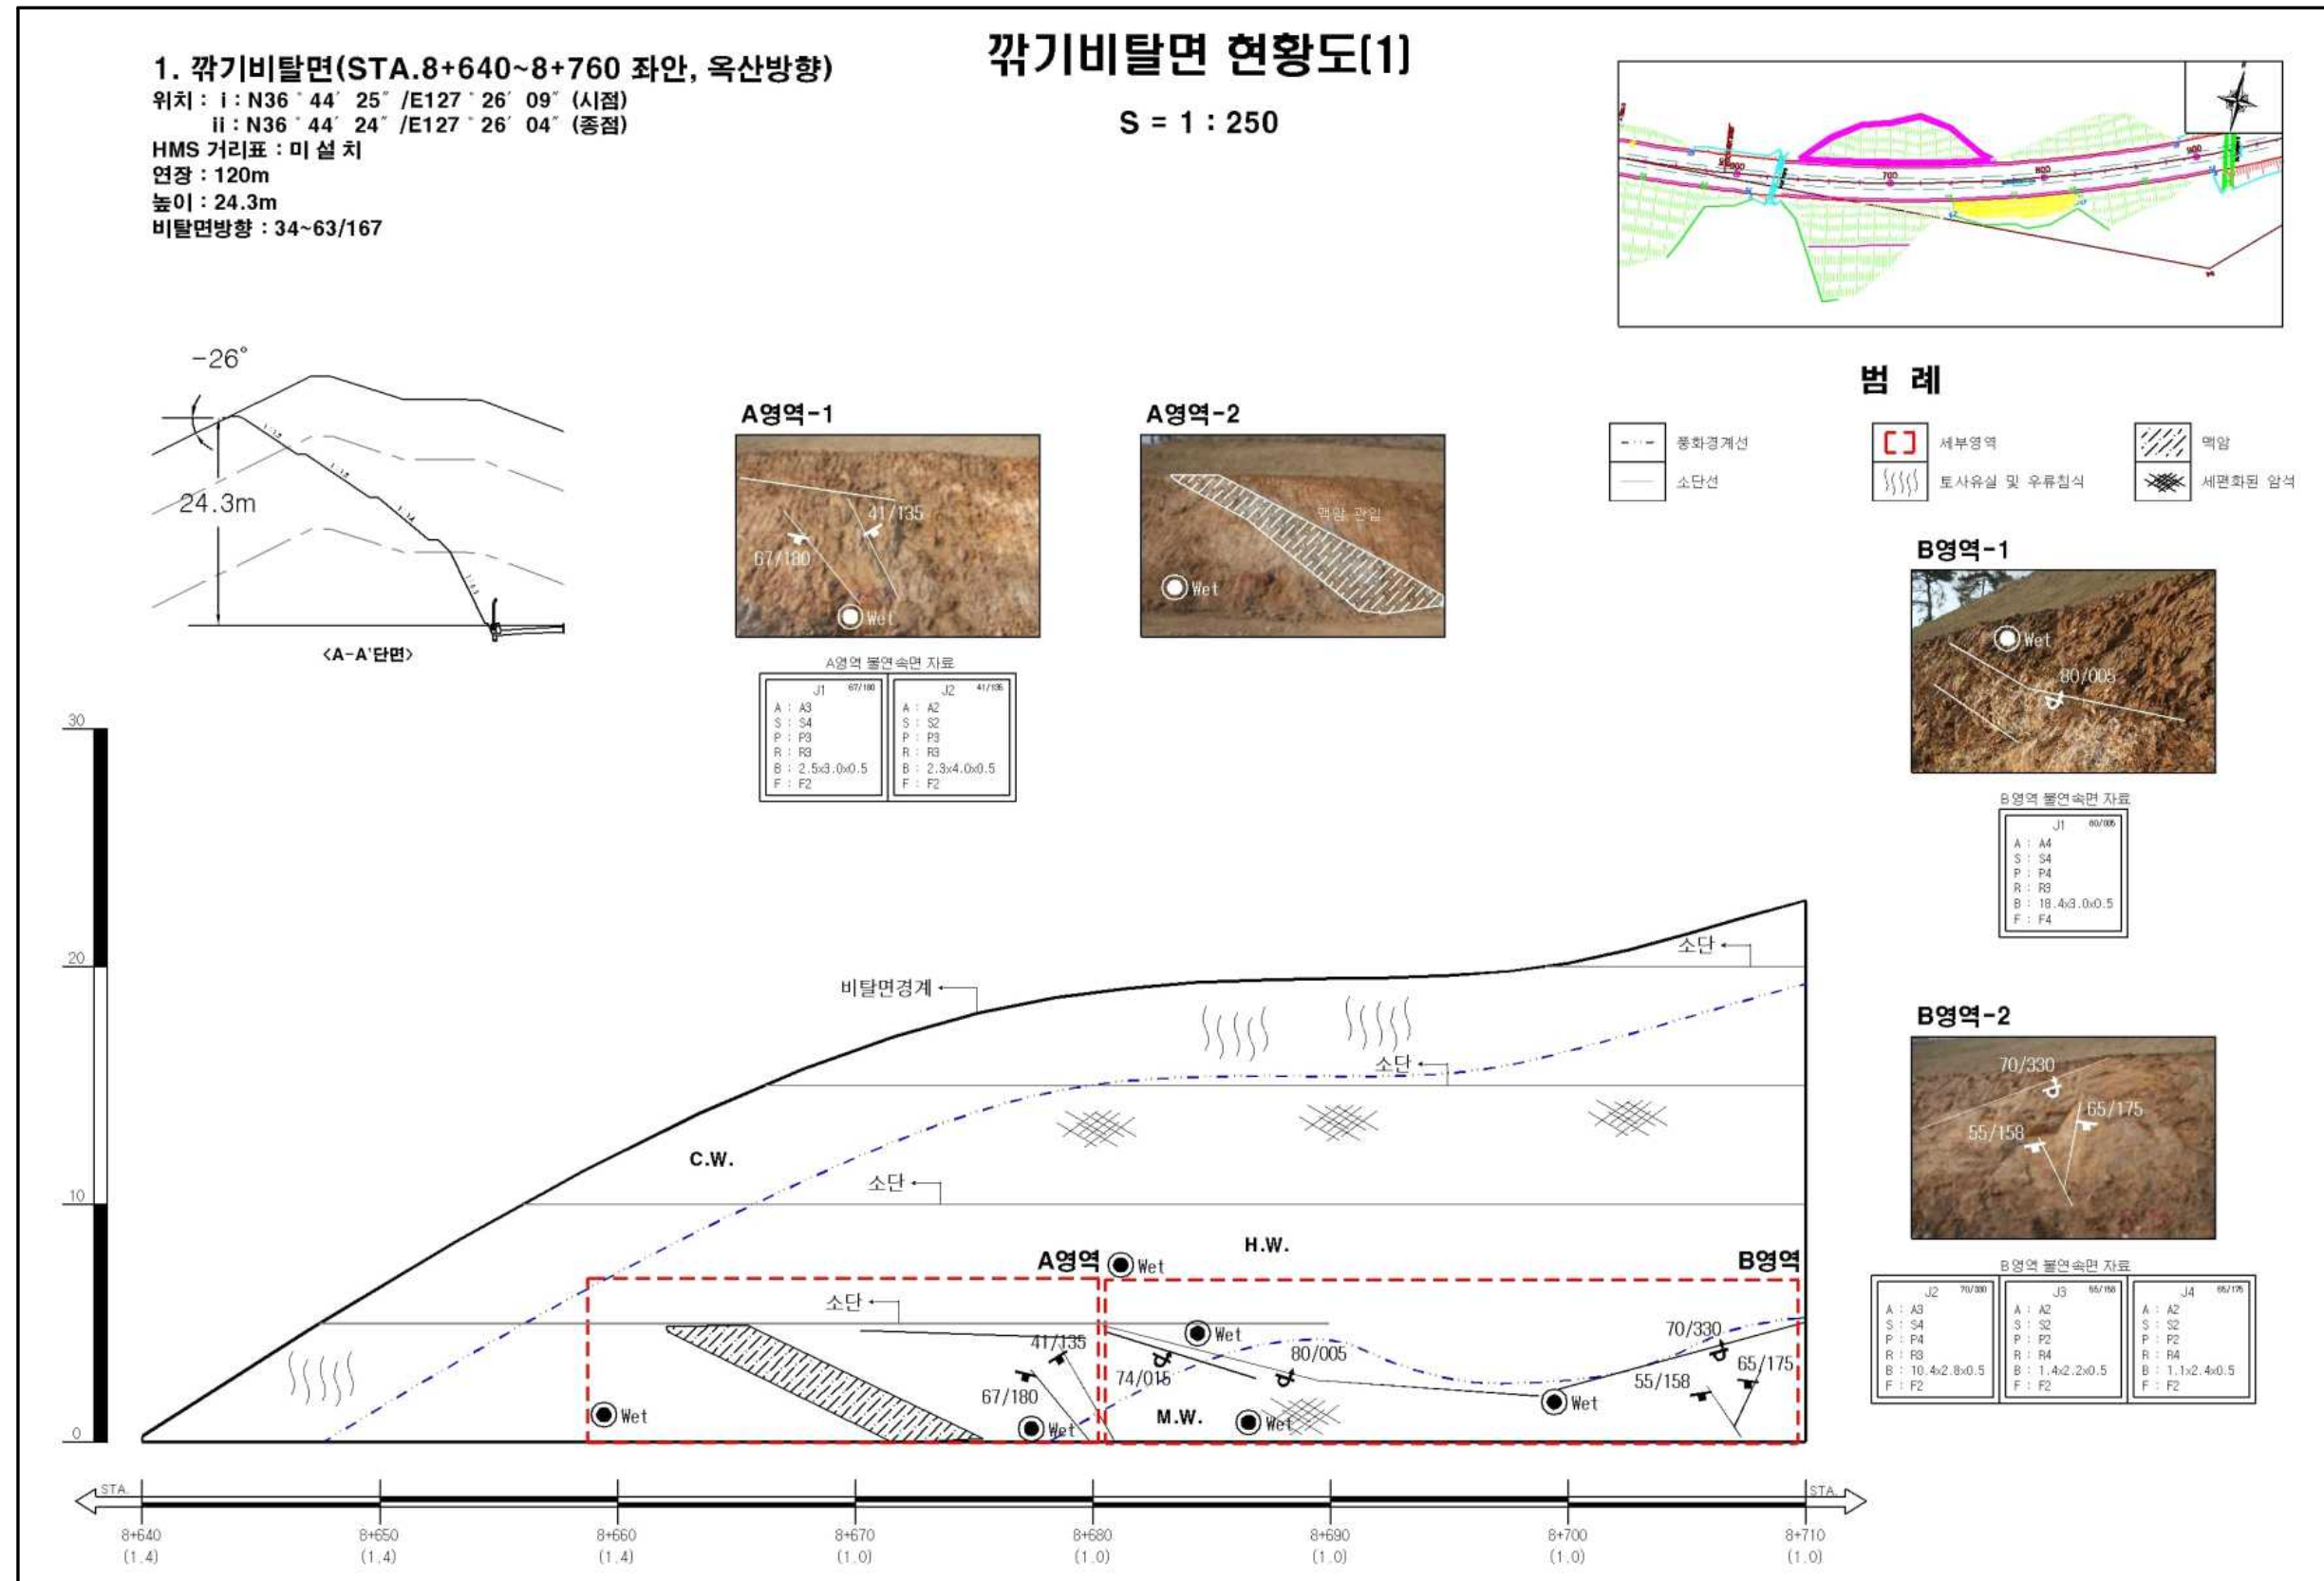
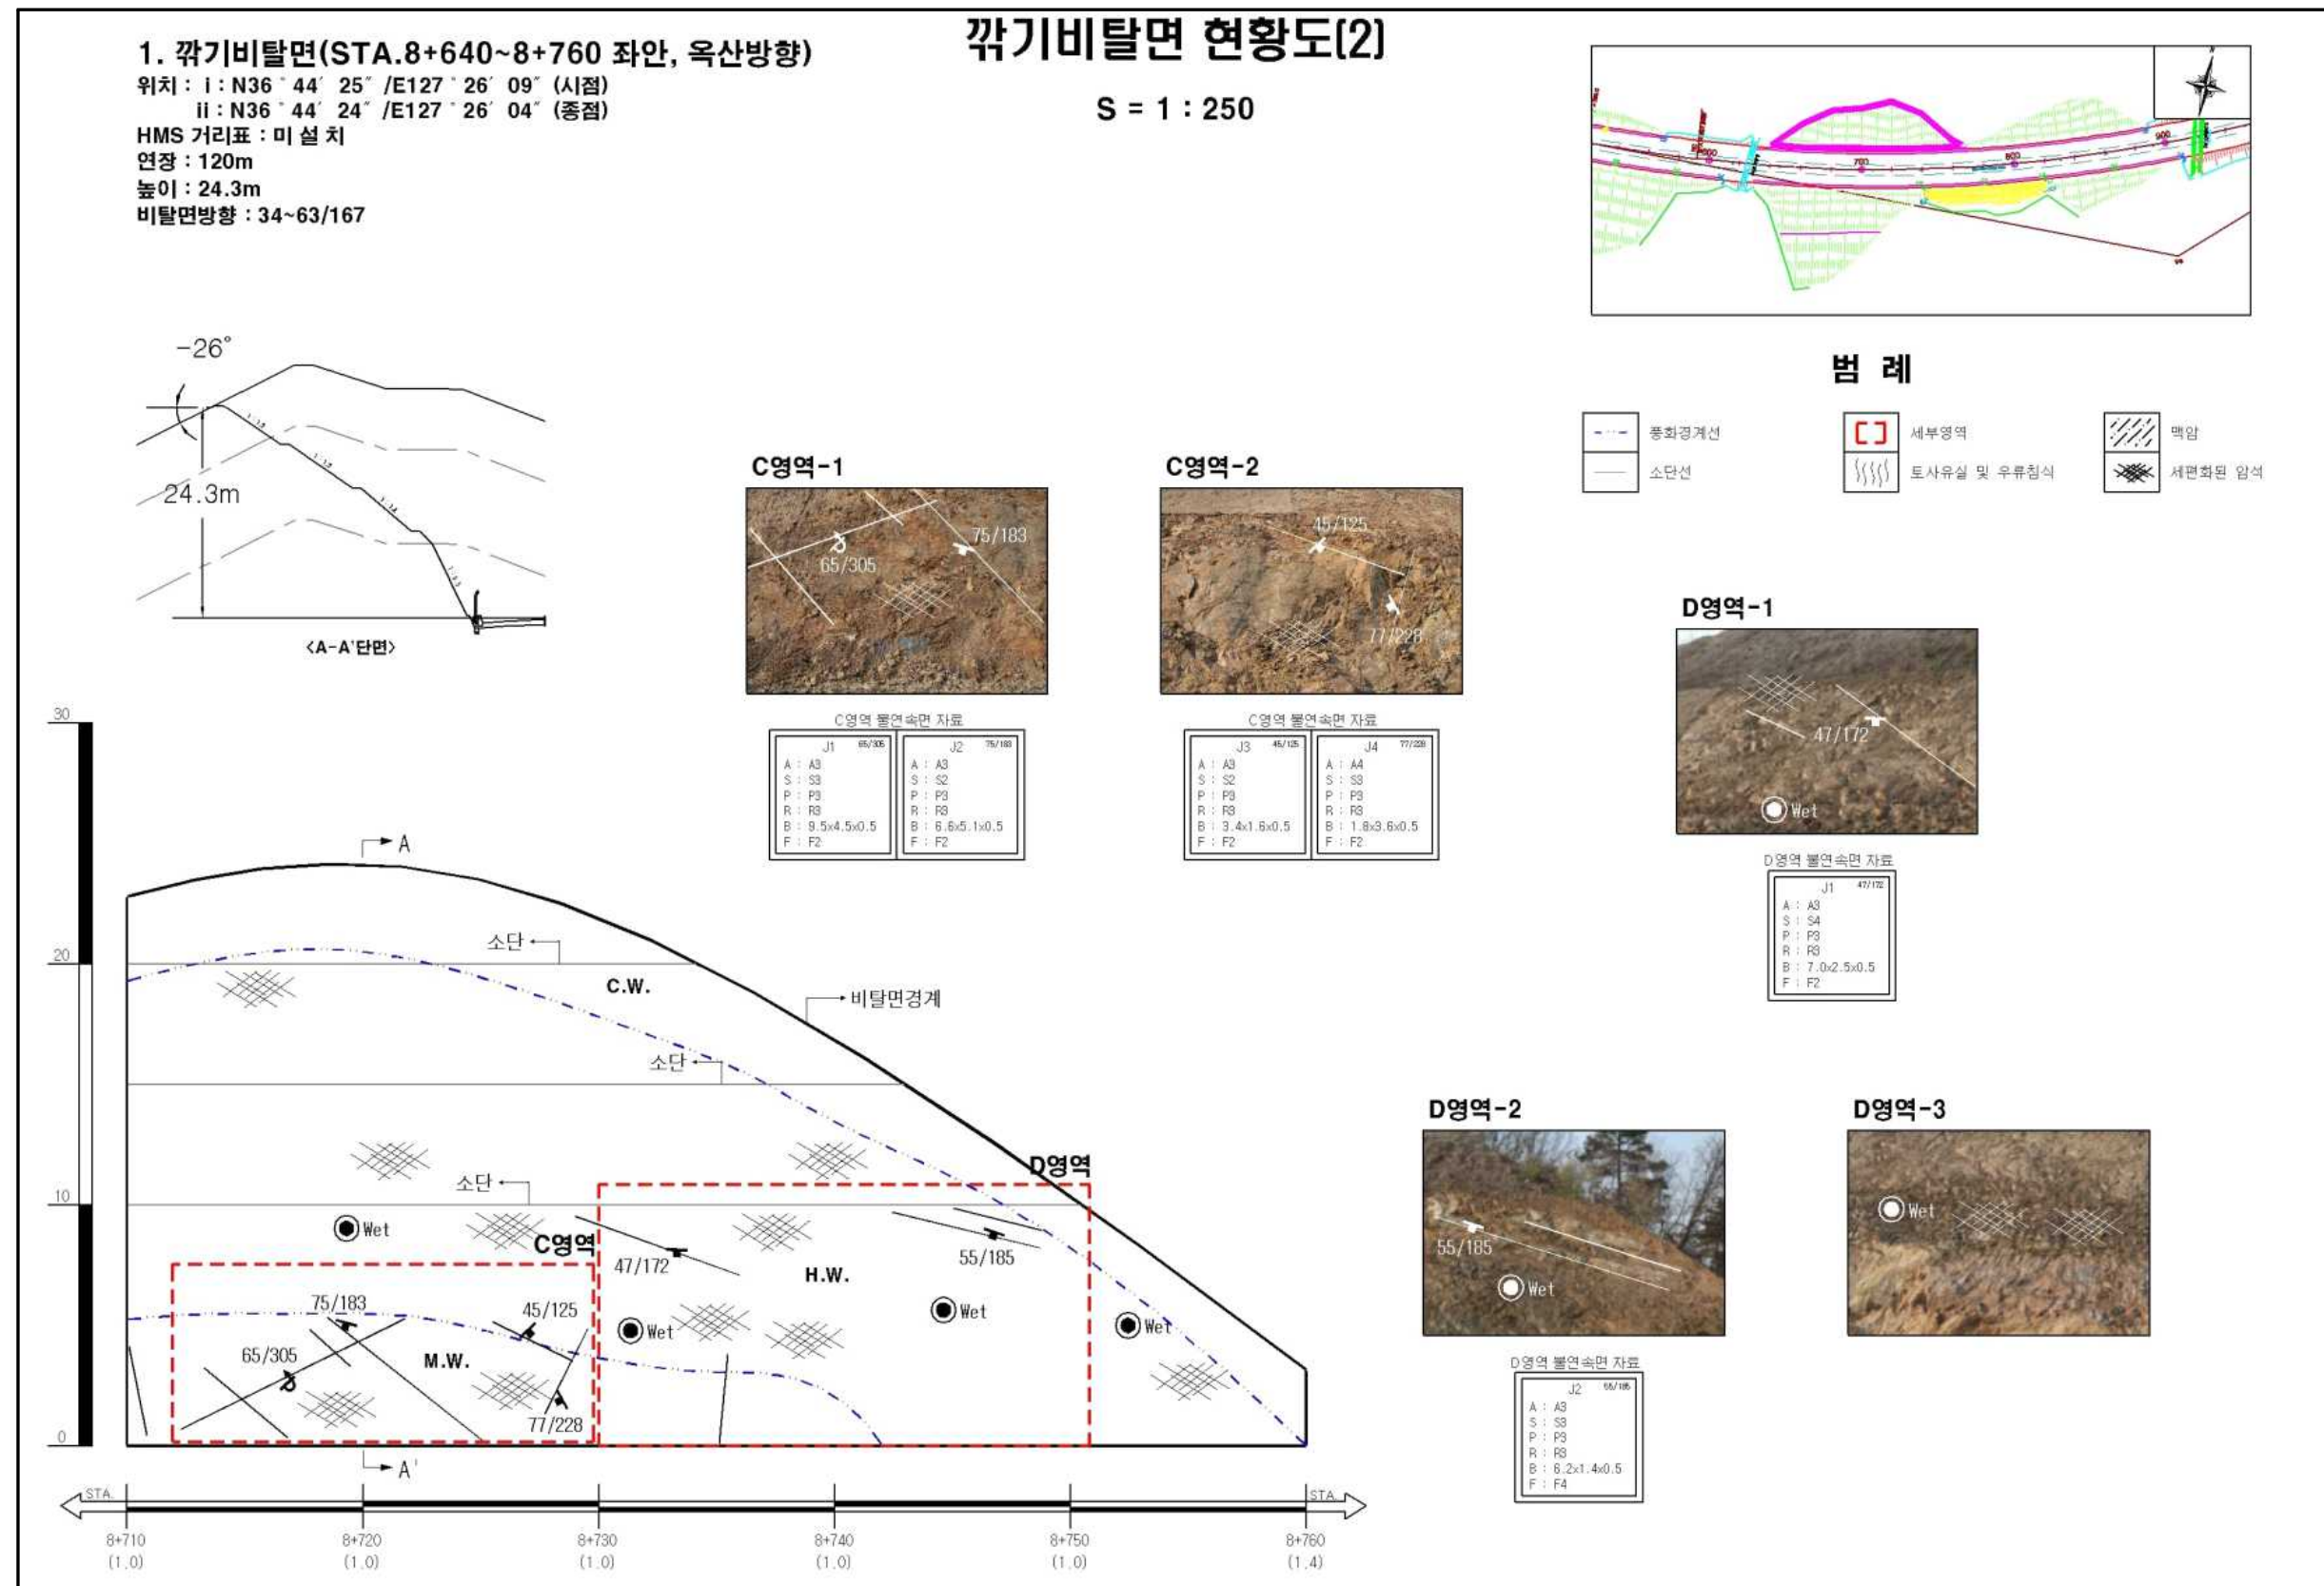
## 2. 깎기비탈면 현황도

비탈면 내 암반구간에는 불연속면이 발달하고 있으며, 일부구간 불연속면 방향에 의한 전도, 평면 및 쐐기파괴 양상이 관찰된다. 또한, 세편화된 암석이 관찰되며 STA.8+660~8+680 부근에 맥암이 관입되어 있다. 본 깎기 비탈면은 풍화의 정도와 절리면들의 상태, 우류에 의한 세굴 및 소단유실 등을 기준으로 총 4개 영역으로 나누어 조사를 실시하였으며, 기타 자세한 사항은 첨부한 현황도에 도시화하여 나타내었다.
