옥산~오창 고속도로 민간투자사업

# 꺾기비탈면 현황도 보고서

꺾기비탈면 : STA.8+630~8+740 우안, 오창방향

2017. 11.

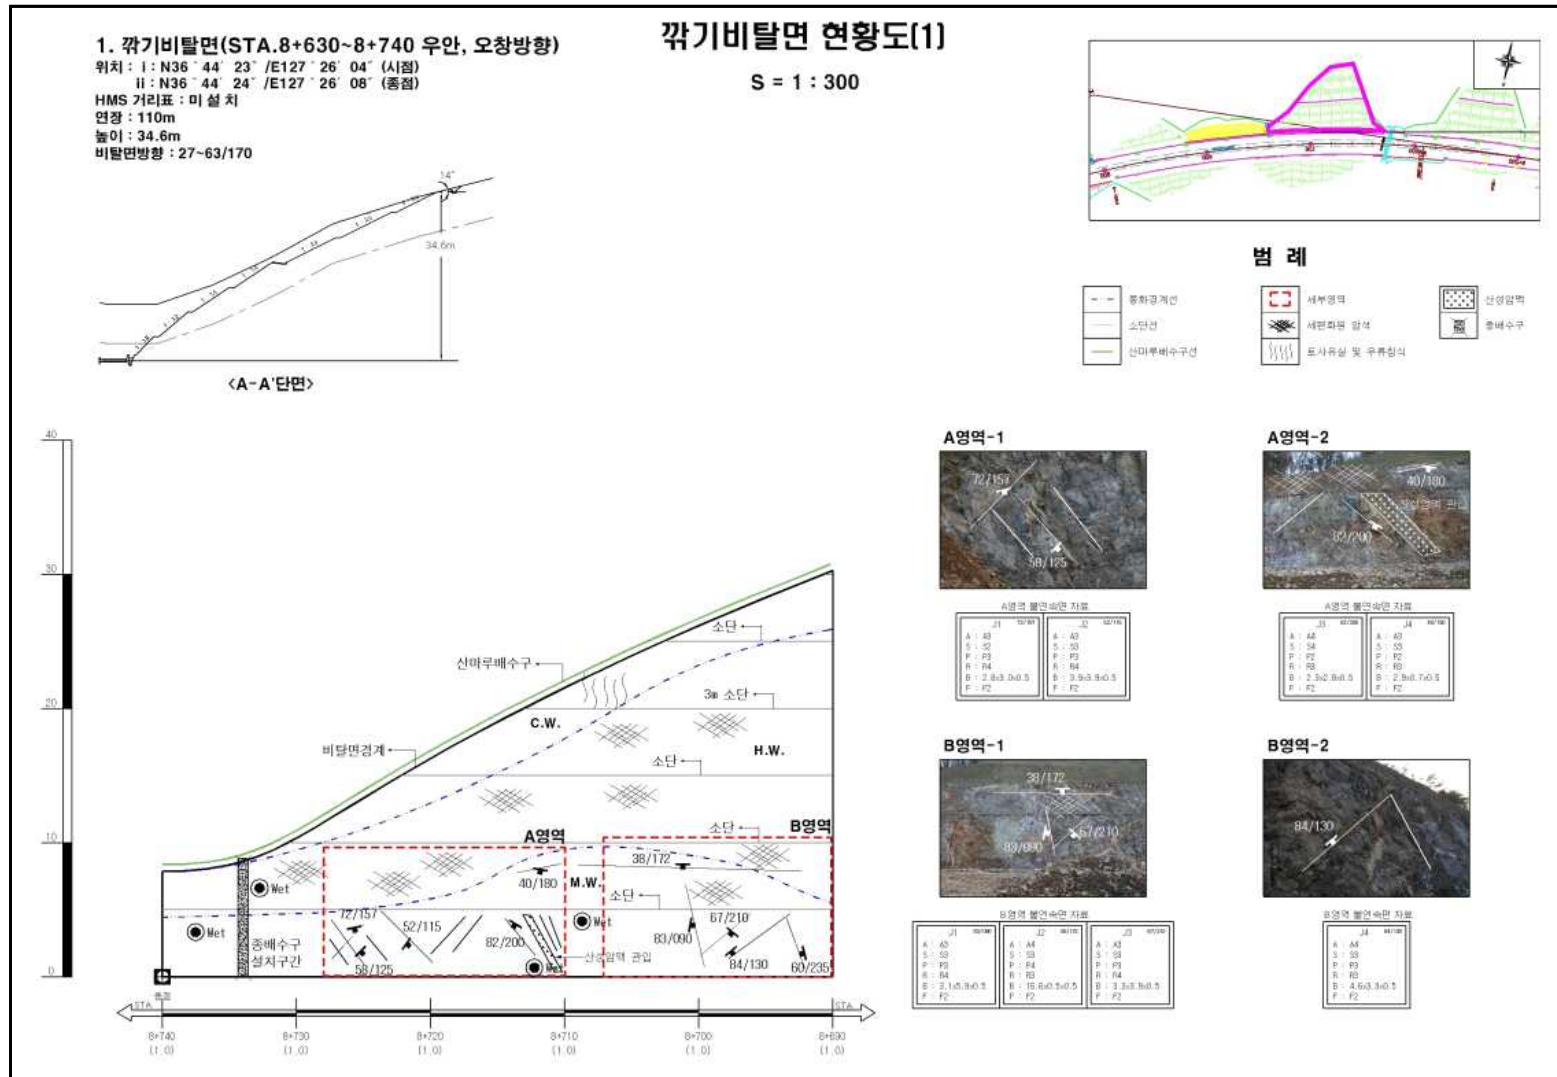
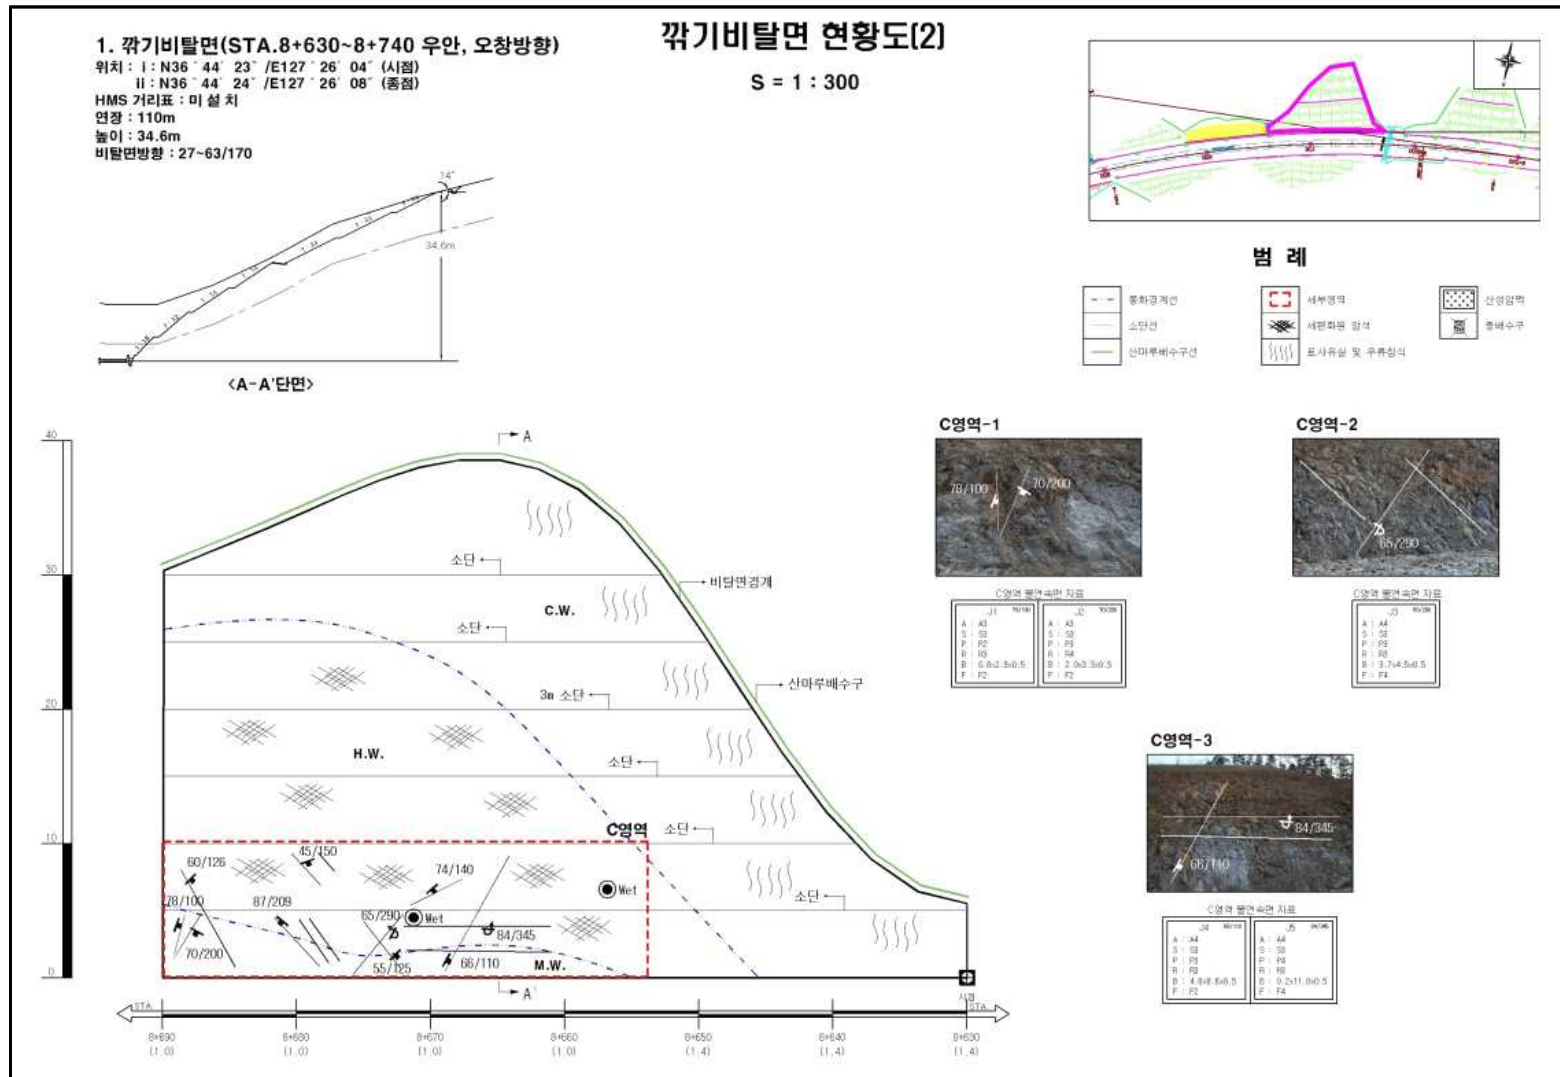
## 4. 깎기비탈면 현황도

본 깎기 비탈면은 STA.8+630~8+740 우안에 위치한 연장 110m, 최대높이 34.6m, 경사/경사방향이 27~63/170인 혼합비탈면이다. 소단은 6개소이며, 비탈면의 깎기 경사도는 토사 1:1.2~2.0, 리핑 1:1.0~1.5, 발파 1:0.5으로 시공되어 있다.

깎기 비탈면을 이루고 있는 주 암종은 호상흑운모편마암으로 발달하고 있는 상태이다. 상부 자연비탈면의 경사는 -20 ~ 16° 의 준 산악 지형으로 형성되어 있다. 포행 및 수목의 기울어짐 현상이 관찰되나, 인장균열 등의 붕괴 전후 현상은 관찰되지 않았다.

비탈면 내 암반구간에는 불연속면이 발달하고 있으며, 일부 구간 산성 암맥이 관입되어 있다. 계곡부(STA.8+735)가 위치하고 그 주변으로 지하수 유출이 다량 관찰된다. 본 깎기 비탈면은 풍화의 정도와 절리면들의 상태, 우류에 의한 세굴 및 소단유실 등을 기준으로 총 3개 영역으로 나누어 조사를 실시하였으며, 기타 자세한 사항은 첨부한 현황도에 도시화하여 나타내었다.
