옥산~오창 고속도로 민간투자사업

# 꺅 기 비 탈 면 현 황 도 보 고 서

꺅기비탈면 : STA.9+210~9+380 좌안, 옥산방향

작성기관 : (주)에스알이앤씨

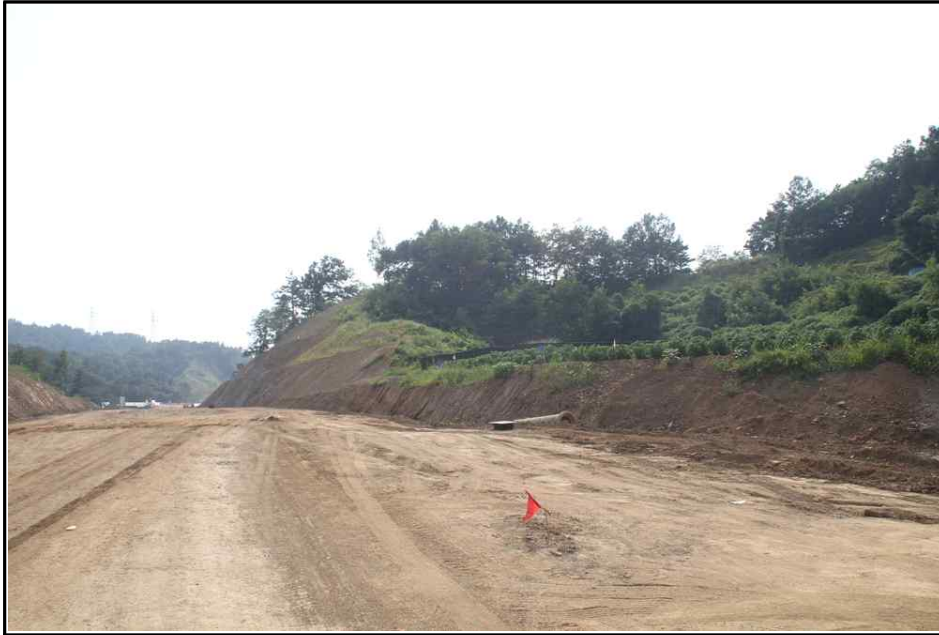
【그림 3】 깎기비탈면 시점부 측면 사진

비탈면 시점부 풍화가 심한 상태로 토사유실 및 우류침식이 관찰된다. 곳곳에서 지하수 유출이 관찰되며 일부 불연속면을 따라 암편이 파쇄된 상태이다.

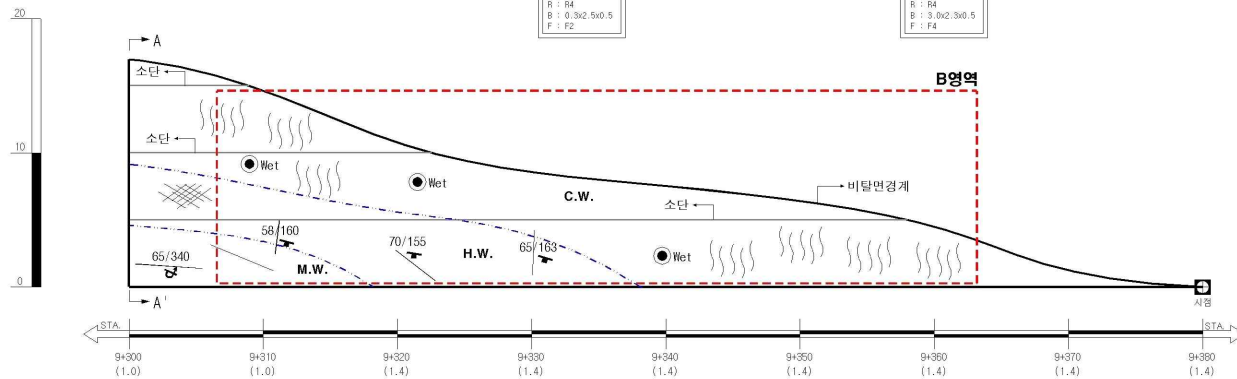
B영역-3

| B영역 불연속면 자료 | |
| A | A4 |
| S | S3 |
| P | P3 |
| R | R4 |
| B | 3.0x2.3x0.5 |
| F | F4 |

B영역-4

| B영역 불연속면 자료 | |
|---|---|
| R | R3 |
| B | 0.2x3.3x0.5 |
