옥산~오창 고속도로 민간투자사업

# 꺾기비탈면 현황도 보고서

꺾기비탈면 : STA.9+210~9+410 우안, 오창방향

2017. 09.

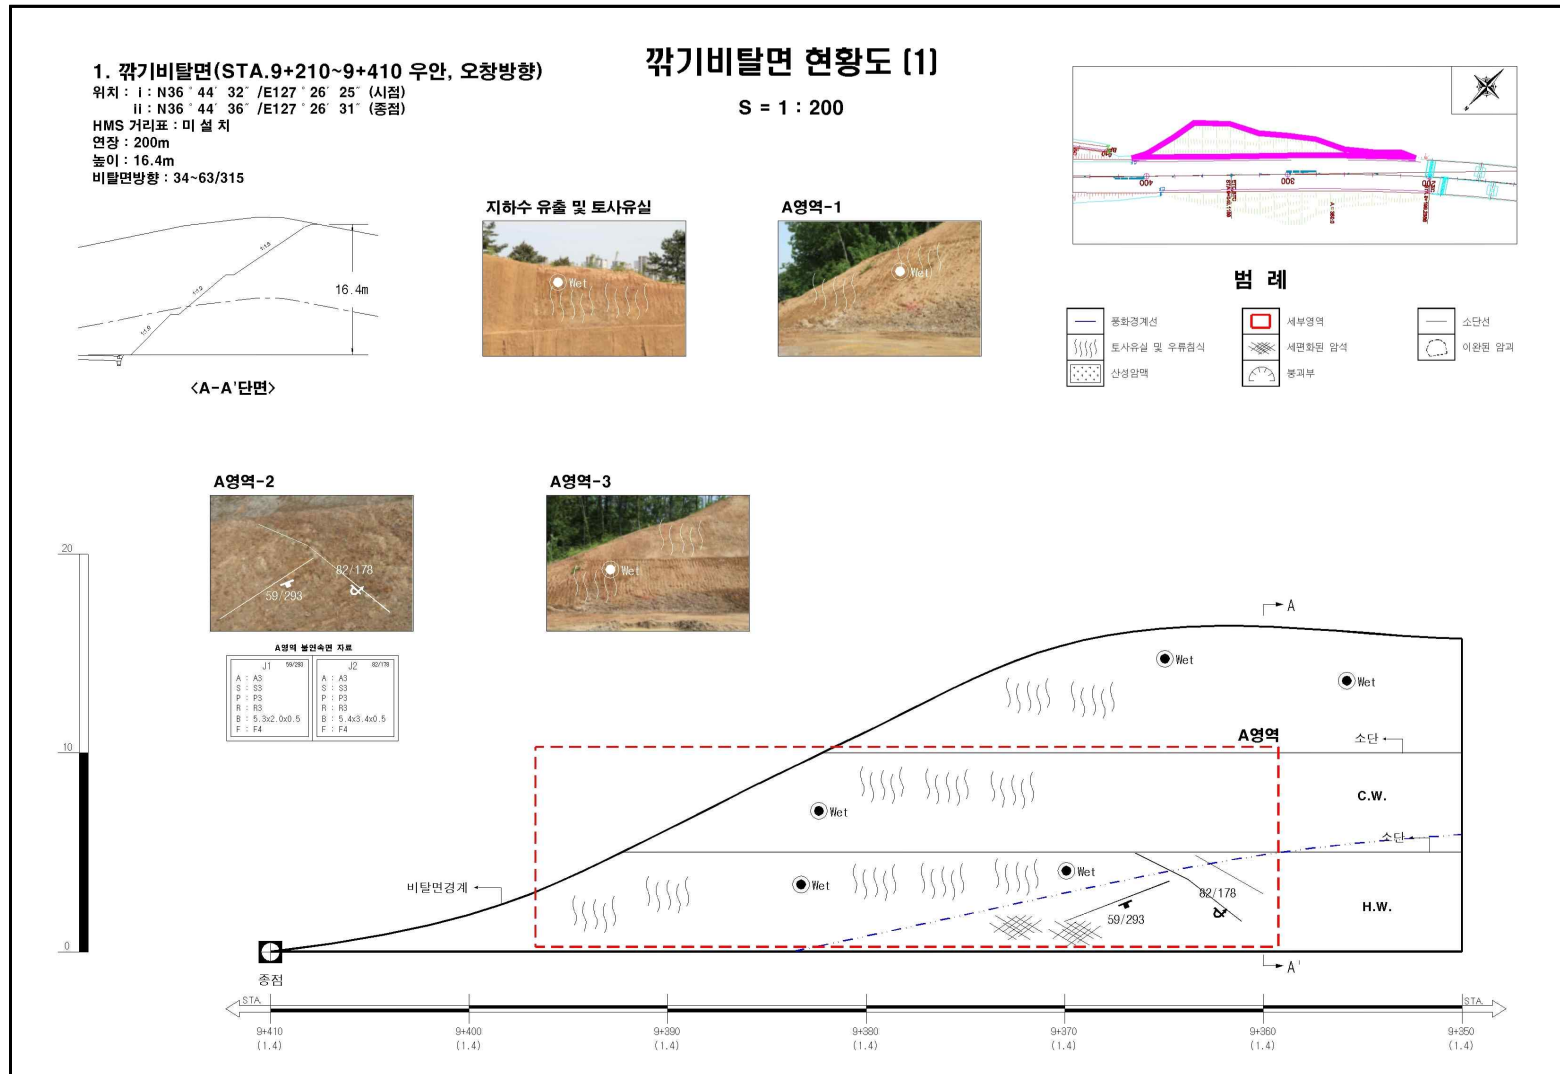
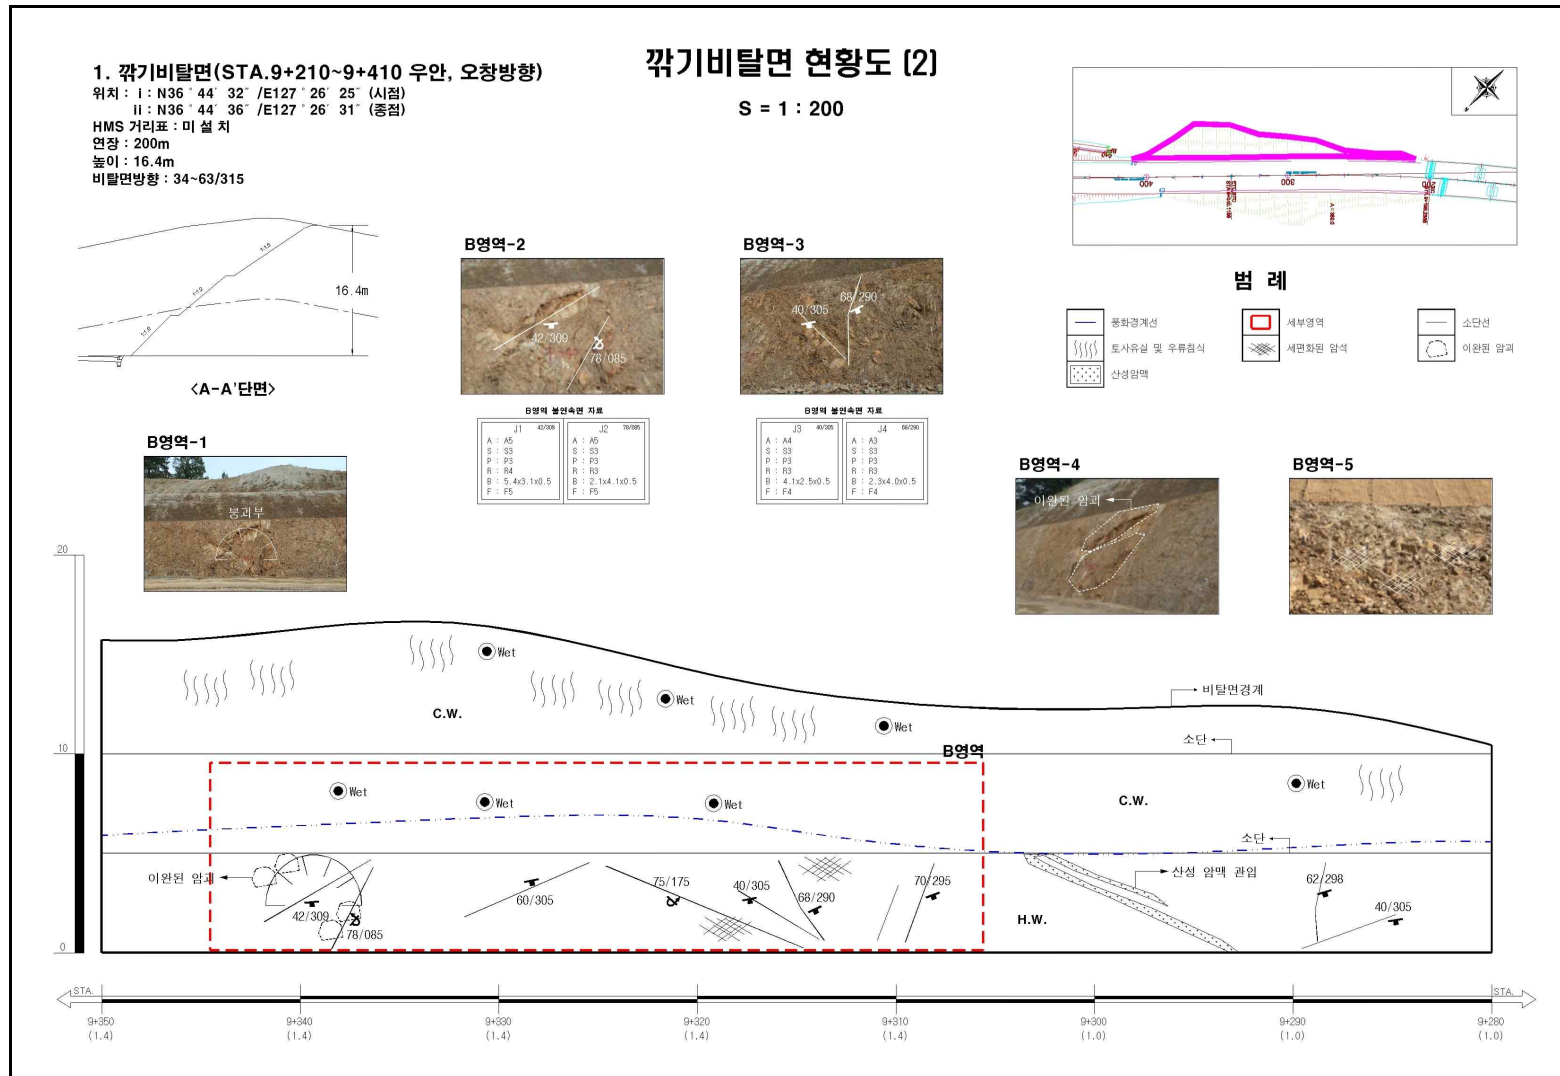
### 1. 깎기비탈면(STA.9+210~9+410 우안, 오창방향)

본 깎기 비탈면은 STA.9+210~9+410 우안에 위치한 연장 200m, 최대높이 16.4m, 경사/경사방향이 34~63/315인 혼합비탈면이다. 소단은 2개소이며, 비탈면의 깎기 경사도는 토사 1:1.2~1.5, 리핑 1:1.0, 발파 1:0.5 으로 시공되어 있다.

깎기 비탈면을 이루고 있는 주 암종은 호상흑운모편마암으로 발달하고 있는 상태이다. 상부 자연비탈면의 경사는 -28 ~ 5° 의 준 산악 지형으로 형성되어 있다. 포행 및 수목의 기울어짐 현상이 관찰되나, 인장균열 등의 붕괴 전후 현상은 관찰되지 않았다.

STA.9+340 구간에서 평면양상의 붕괴가 발생한 상태로, 파괴면을 따라 암괴가 이완된 상태이다. 전체적으로 풍화가 심하게 진행되어 곳곳에서 세편화된 암석이 관찰되며, 상부에서는 지하수 유출에 의한 토사유실이 관찰된다.
