옥산~오창 고속도로 민간투자사업

# 꺅 기 비 탈 면 현 황 도 보 고 서

꺅기비탈면 : STA.9+510~9+770 좌안, 옥산방향

작성기관 : (주)에스알이앤씨

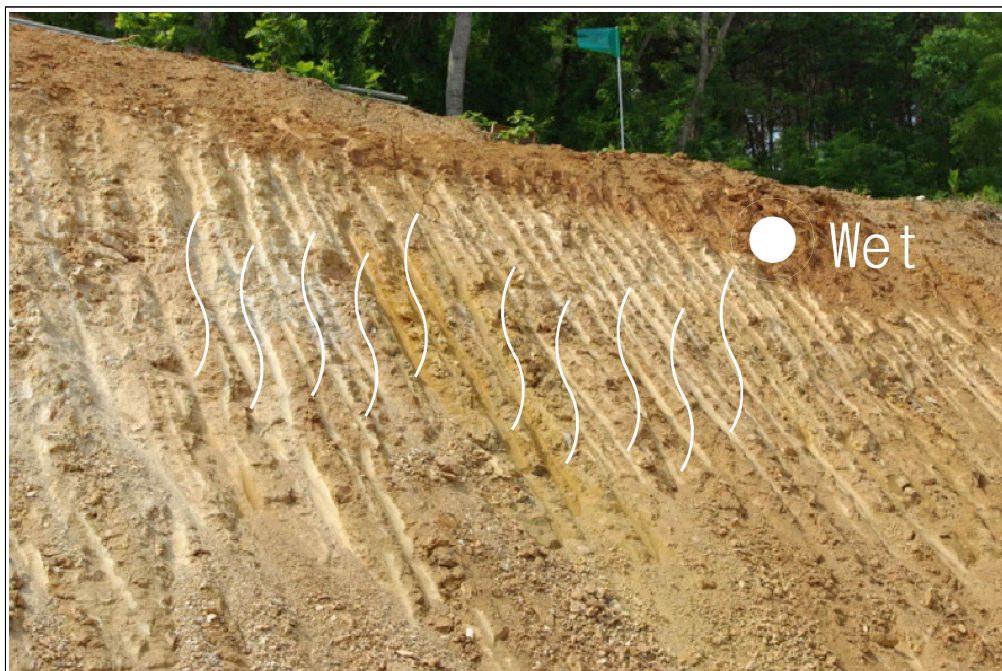
STA.9+510~9+580 구간에서 비탈면의 방향은 34~45/145 이며 구간 내에 A영역이 위치하고 비탈면의 방향은 40/145를 나타내고 있다. 풍화정도는 완전풍화 상태이며, 비탈면을 이루고 있는 주 암종은 호상흑운모편마암으로 발달하고 있다. 본 영역은 전반적으로 풍화가 심하게 진행된 상태로 대부분 토사로 이루어져 있다. STA.9+560 구간에 계곡부가 위치하고 있어 주변으로 지하수 유출이 관찰되며 토사유실 및 우류침식이 발생한 상태이다. 본 비탈면은 영구 비탈면 구간으로 장기간 노출시 풍화가 촉진되어 비탈면 안정성에 문제가 발생할 우려가 있다. 따라서, 비탈면의 장기적인 안정성을 유지하기 위한 비탈면 보호공법을 적용해야 할 것으로 판단된다.

【그림 13】 A 영역 상세사진 (토사유실 및 지하수 유출)

- A영역은 STA.9+510~9+580에 위치하며 풍화정도는 완전풍화 상태임. 본 영역은 전반적으로 풍화가 심하게 진행된 상태로 대부분 토사로 이루어져 있음. STA.9+560 구간에 계곡부가 위치하고 있어 주변으로 지하수 유출이 관찰되며 토사유실 및 우류침식이 발생한 상태임. 본 비탈면은 영구 비탈면 구간으로 장기간 노출시 풍화가 촉진되어 비탈면 안정성에 문제가 발생할 우려가 있음. 따라서, 비탈면의 장기적인 안정성을 유지하기 위한 비탈면 보호공법을 적용해야 할 것으로 판단됨.
