옥산~오창 고속도로 민간투자사업

# 꺾기비탈면 현황도 보고서

꺾기비탈면 : STA.0+960~1+170 서오창IC Ramp-A 우안

STA.0+110~0+180 서오창IC Ramp-D 우안

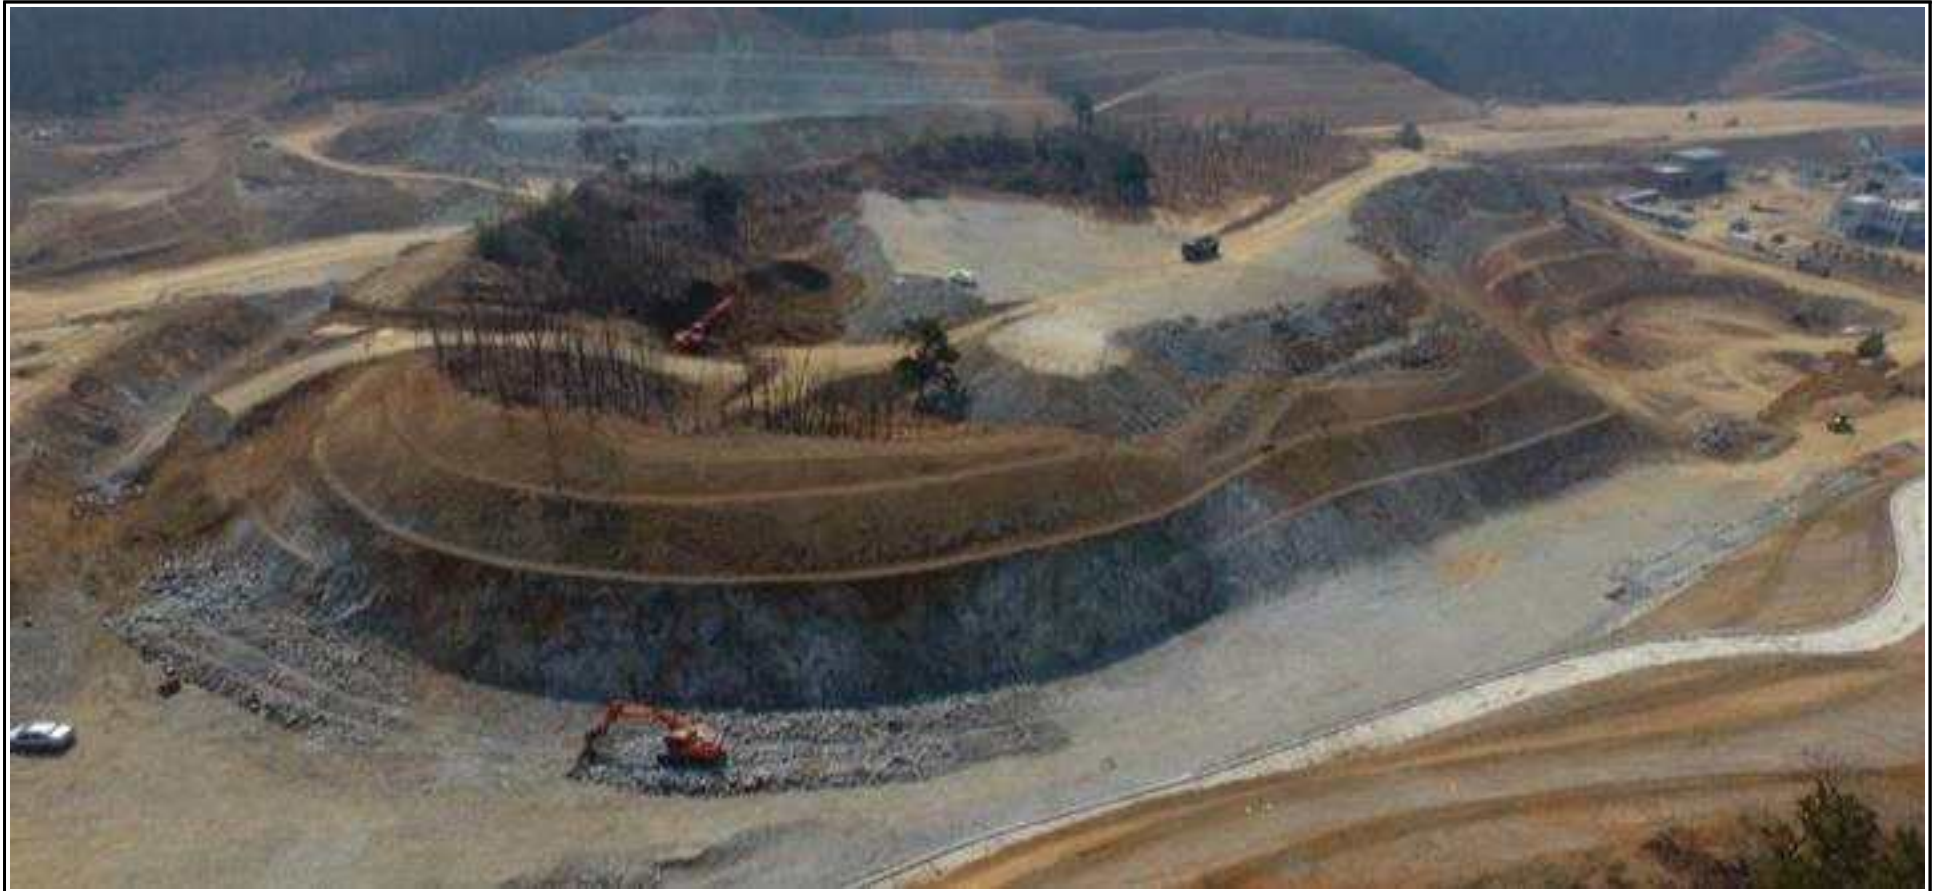
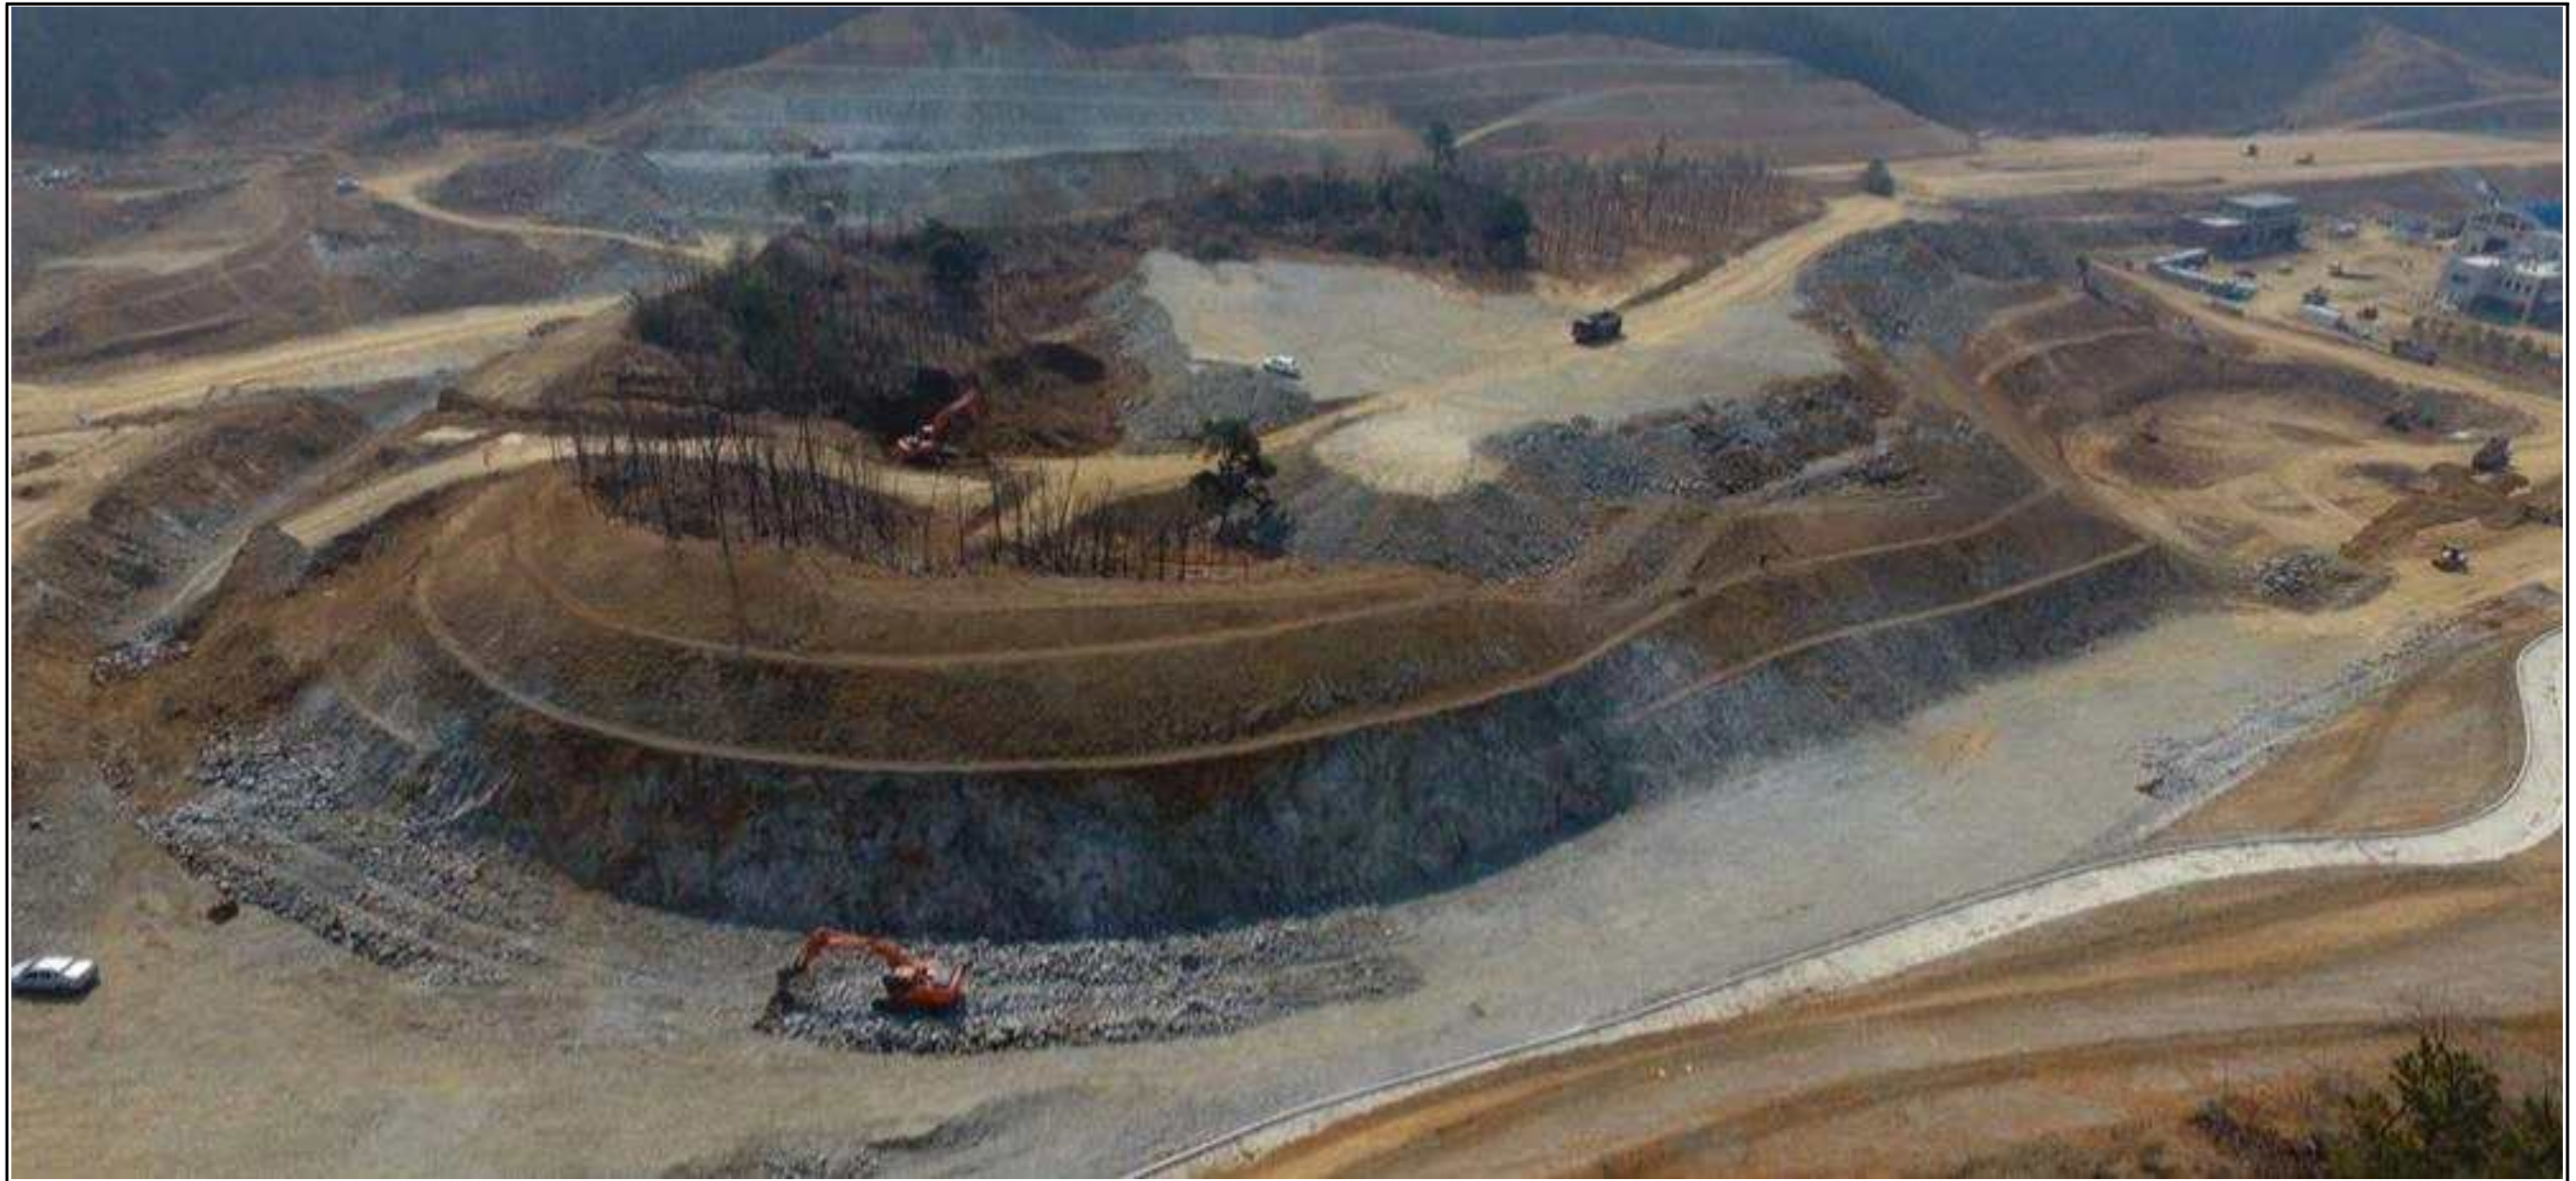
본 깎기 비탈면은 STA.0+960~1+170 서오창IC R-A 우안, STA.0+110~0+180 서오창IC R-D 우안에 위치한 연장 280m, 최대높이 21.2m, 경사/경사방향이 40~63/317~036인 혼합 비탈면이다. 소단은 4개소이며, 비탈면의 깎기 경사도는 토사 1:1.2, 리핑 1:1.0, 발파 1:0.5으로 시공되어 있다.

깎기 비탈면을 이루고 있는 주 암종은 호상흑운모편마암으로 발달하고 있는 상태이다. 상부 자연비탈면의 경사는 -17° 의 준 산악 지형으로 형성되어 있다.

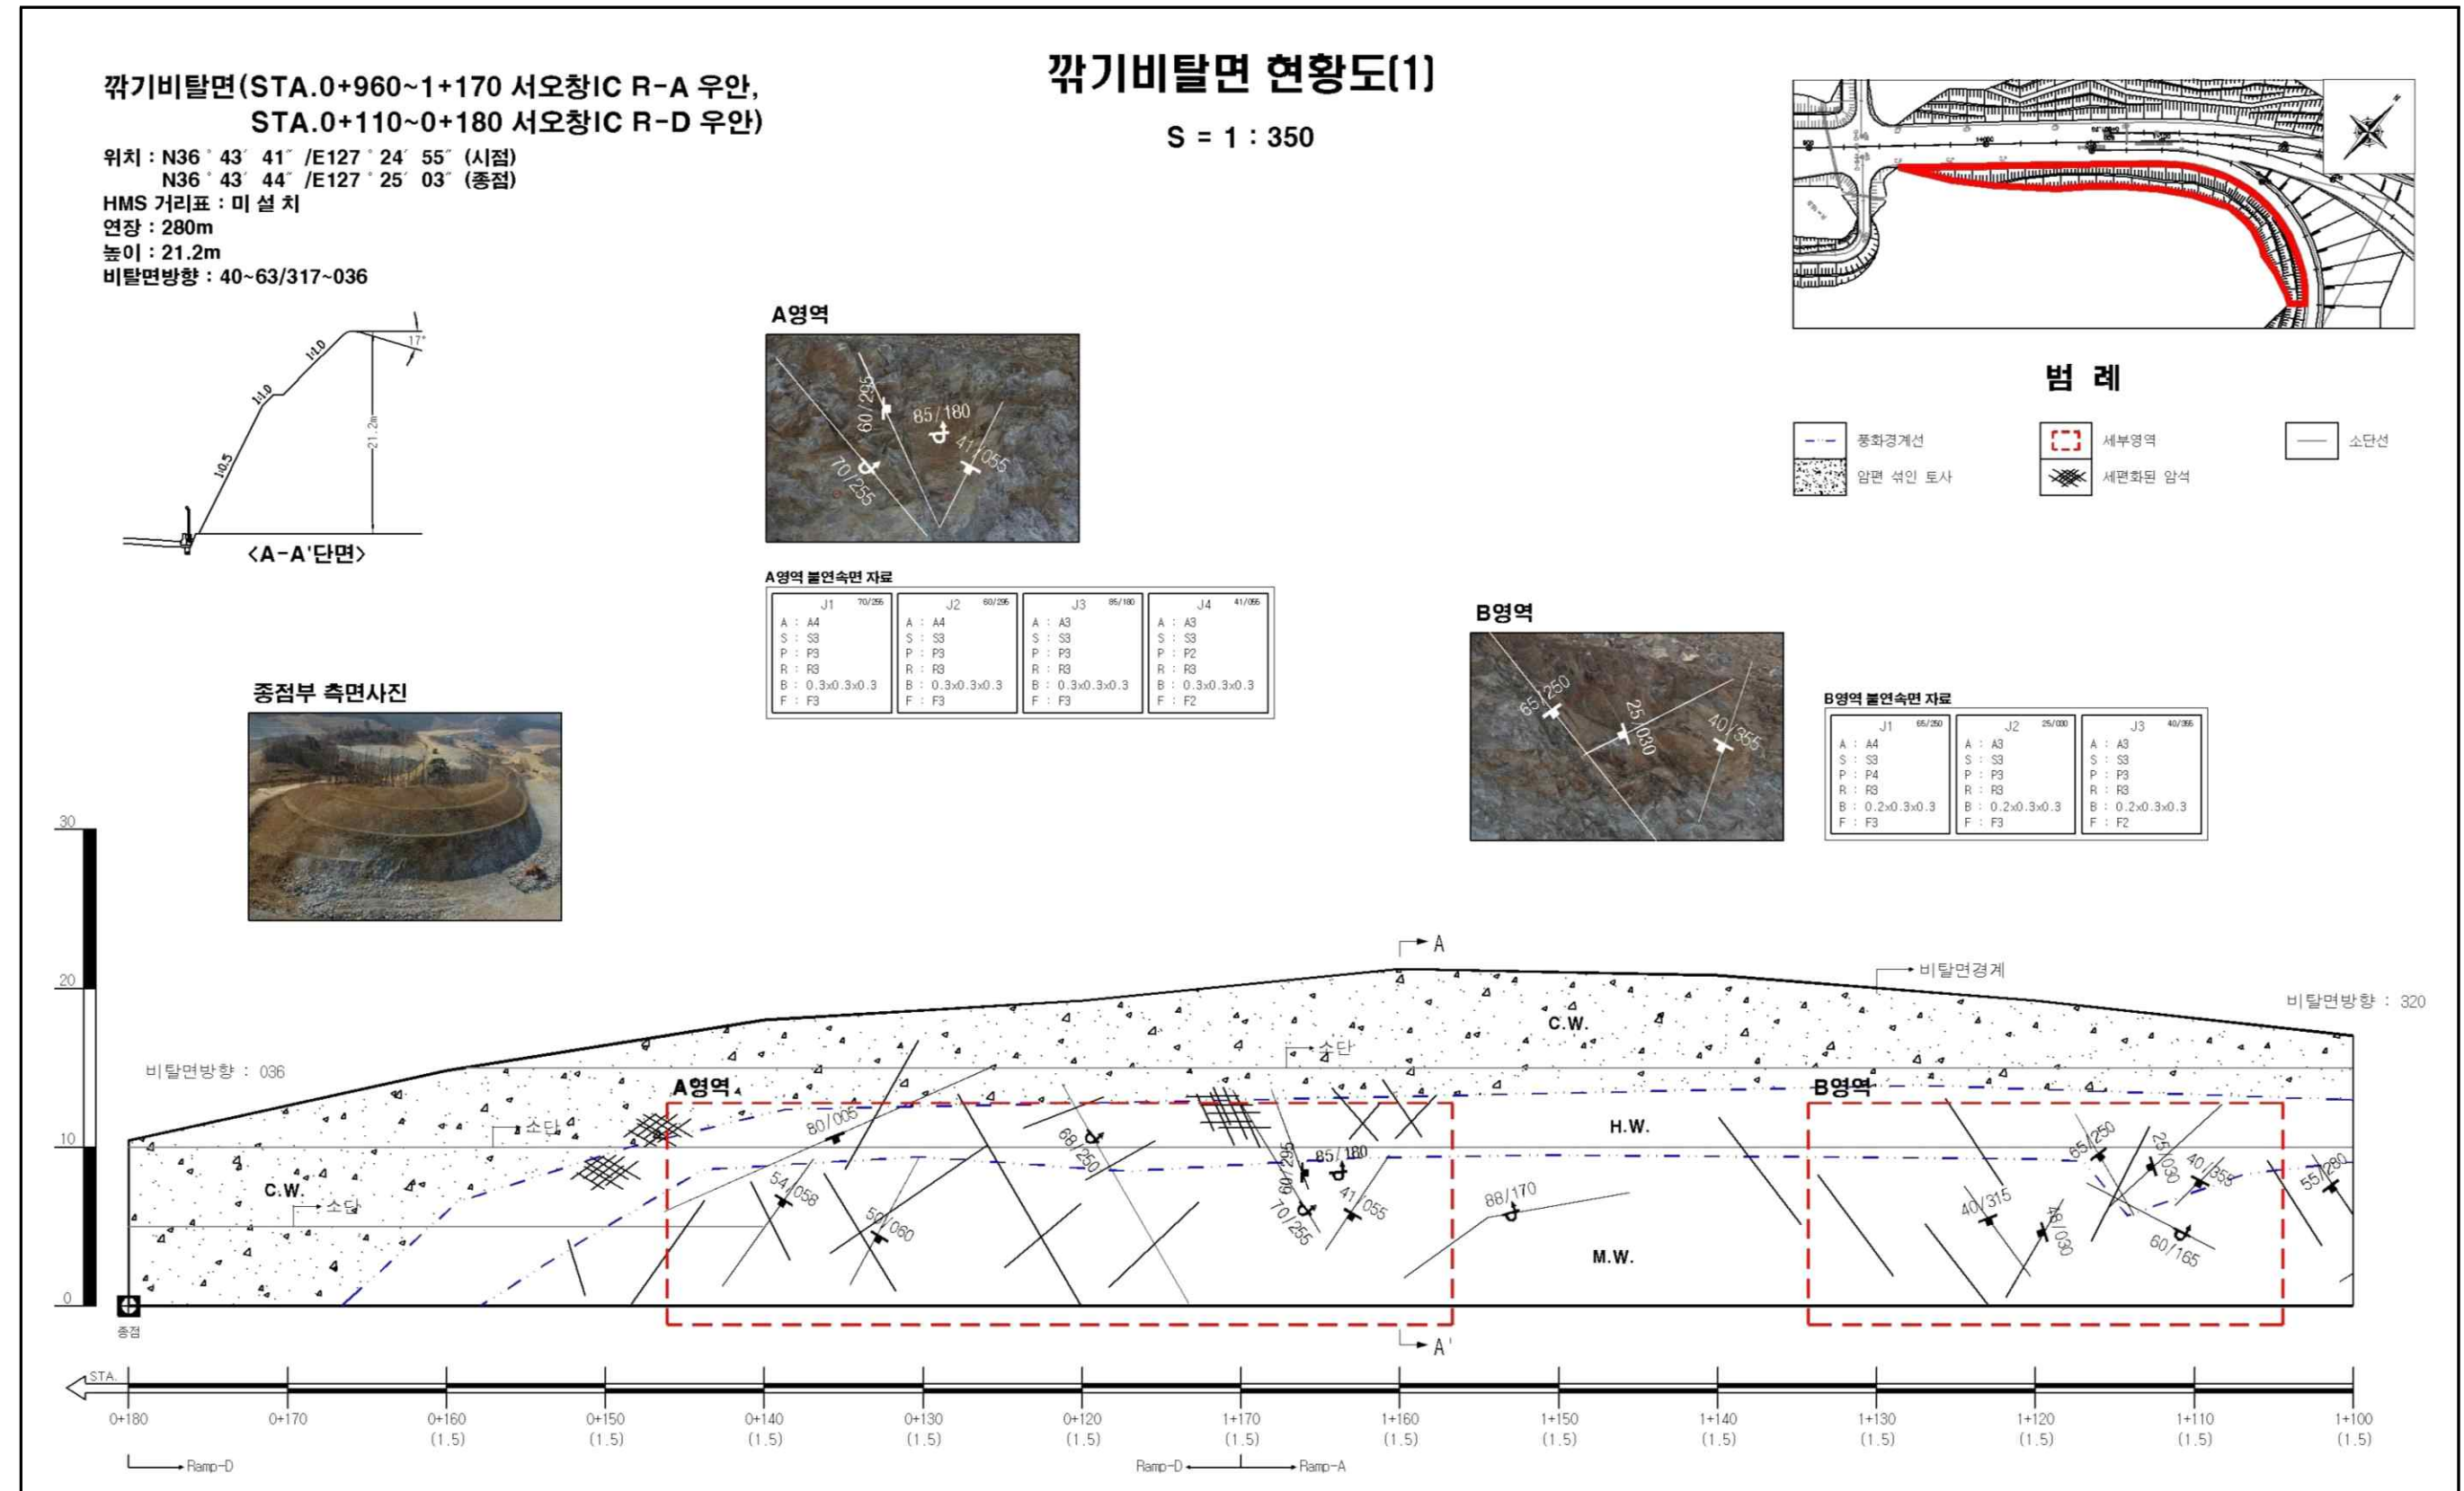
깎기비탈면(STA.0+960~1+170 서오창IC R-A 우안,  
STA.0+110~0+180 서오창IC R-D 우안)

비탈면 전체적으로 불연속면들이 발달하여 있으며, 부분적으로 켜기파괴 양상을 보이는 구간이 관찰된다.

본 깎기 비탈면은 풍화의 정도와 절리면들의 상태, 우류에 의한 세굴 및 소단유실 등을 기준으로 총 4개 영역으로 나누어 조사를 실시하였으며, 기타 자세한 사항은 첨부한 현황도에 도시화하여 나타내었다.
