옥산~오창 고속도로 민간투자사업

# 꺅 기 비 탈 면 현 황 도 보 고 서

꺅기비탈면 : STA.0+180~0+240 서오창IC Ramp-I 우안

2017. 09.

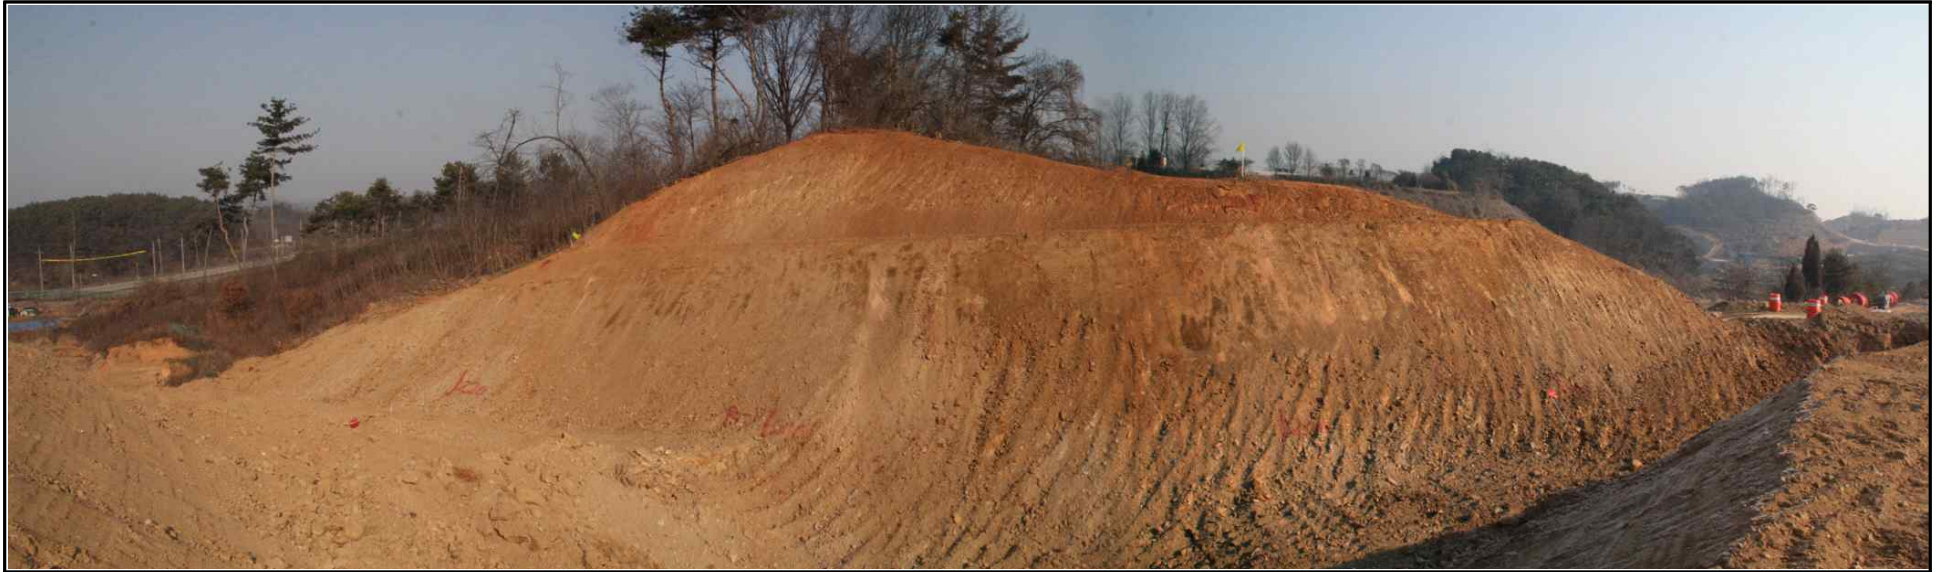
## 다. 전경 사진

비탈면 전반적으로 풍화가 심하게 진행된 상태로 대부분 토사로 이루어져 있으며, 시점부에 암편 섞인 토사가 관찰된다. 또한, 곳곳에서 지하수 유출이 관찰된다.

- 위 내용을 종합하여 보면 전반적으로 풍화가 심하게 진행된 상태이며 토사 구간에 일부 암편이 섞여있음. 곳곳에서 지하수 유출이 관찰되어 풍화에 취약할 것으로 판단됨. 본 비탈면은 영구 비탈면 구간으로 장기간 노출시 외부적인 요인에 의해 풍화가 촉진되면 비탈면 안정성에 문제가 발생할 우려가 있으므로 비탈면의 장기적인 안정성을 유지하기 위한 비탈면 보호공법을 적용해야 할 것으로 판단됨.

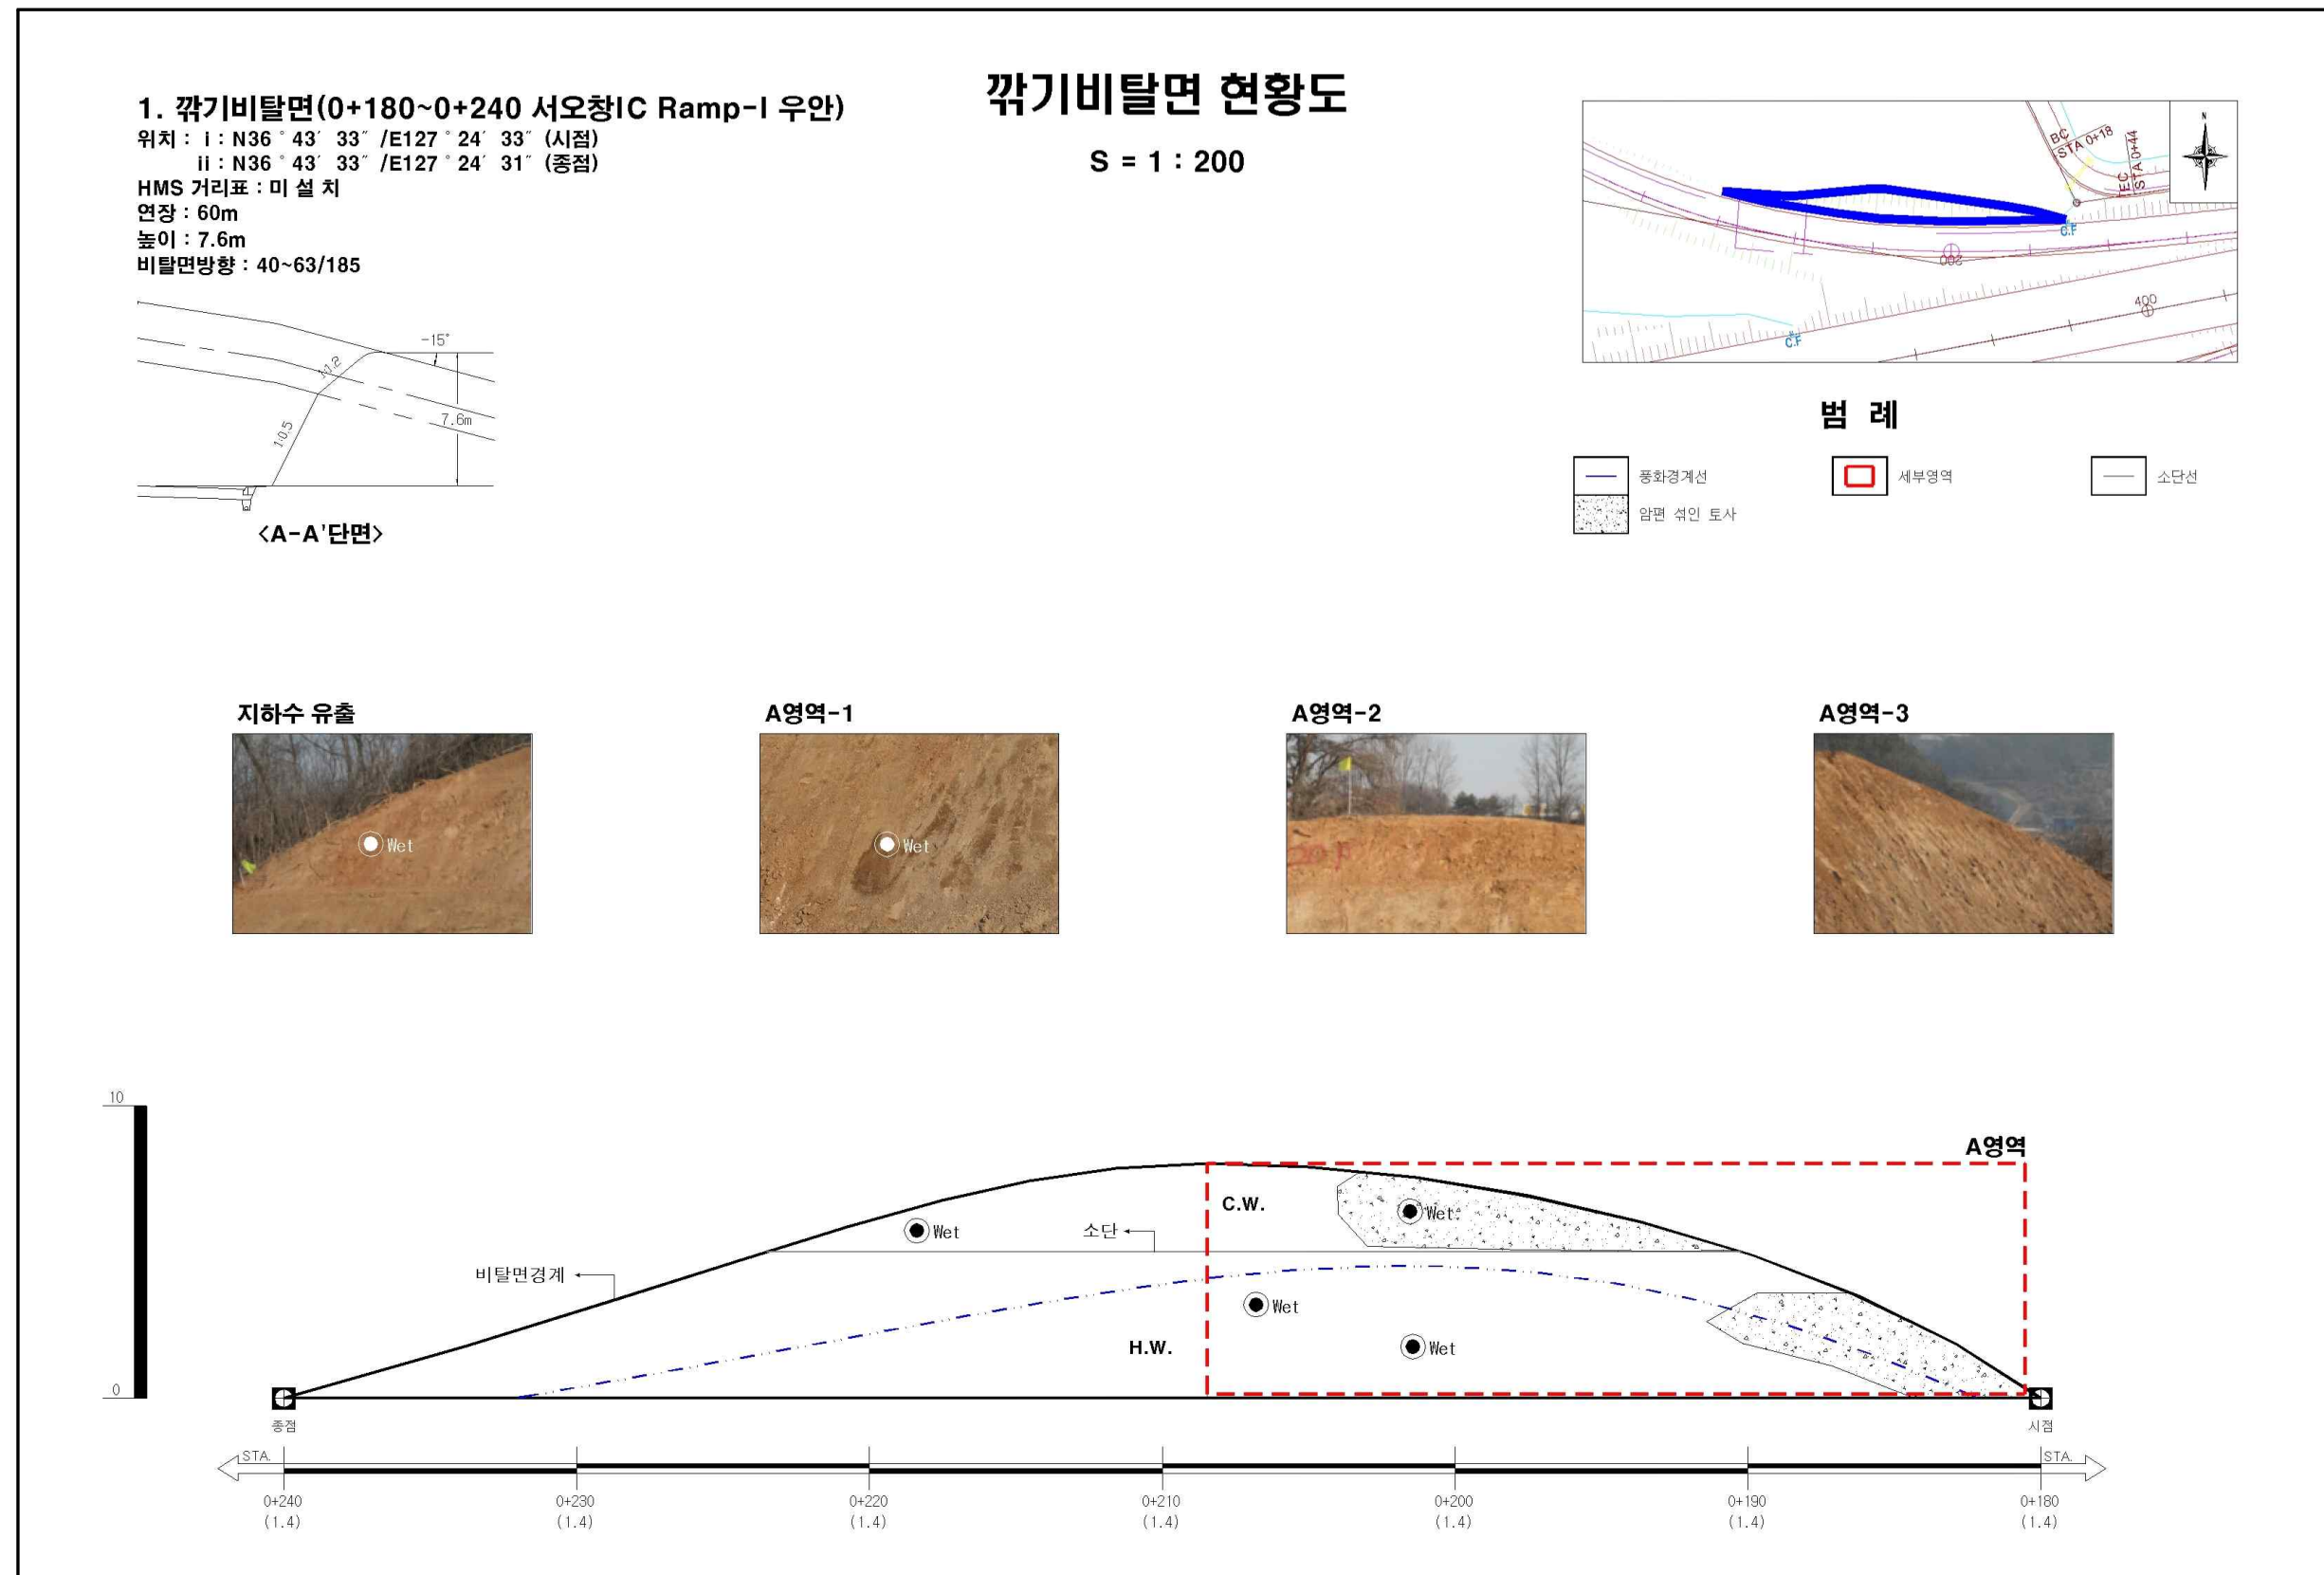
## 2. 깎기비탈면 현황도

본 깎기 비탈면은 풍화의 정도와 절리면들의 상태, 우류에 의한 세굴 및 소단유실 등을 기준으로 총 1개 영역으로 나누어 조사를 실시하였으며, 기타 자세한 사항은 첨부한 현황도에 도시화하여 나타내었다.
