옥산~오창 고속도로 민간투자사업

# 꺾기비탈면 현황도 보고서

꺾기비탈면 : STA.0+060~0+200 서오창IC Ramp-B 우안

작성기관 : (주)에스알이앤씨

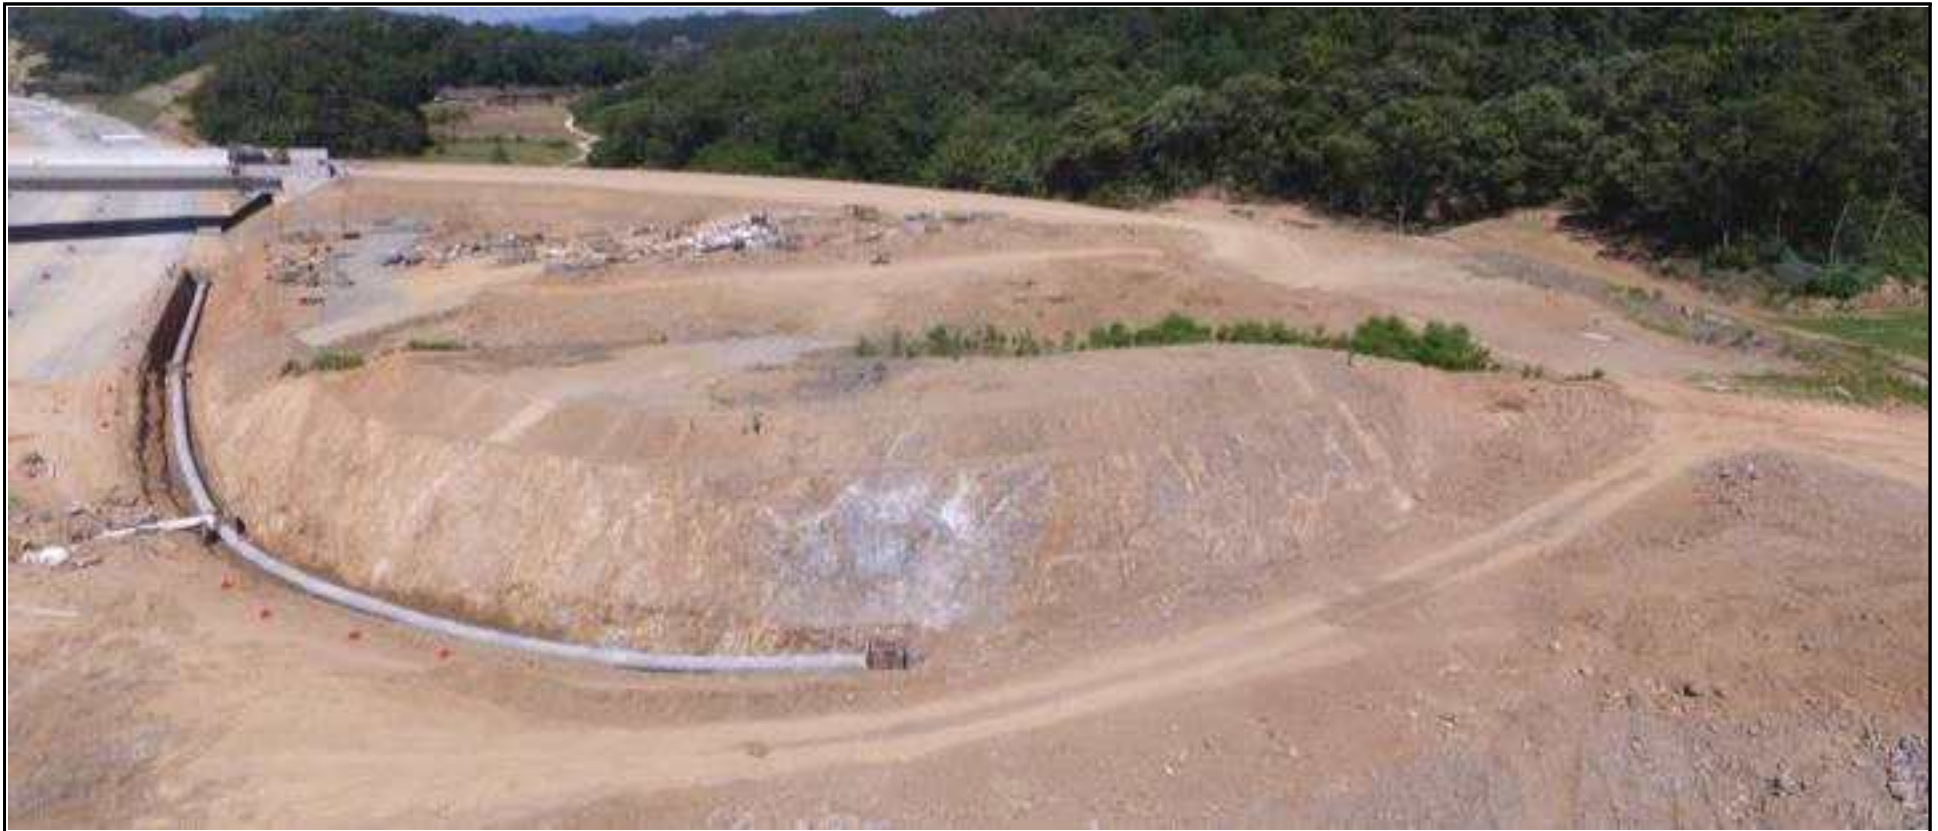
## 다. 전경 사진

본 깎기 비탈면은 STA.0+060~0+200 서오창IC Ramp-B 우안에 위치한 연장 140m, 최대 높이 10.6m, 경사/경사방향이 40~63/192~301인 혼합비탈면이다. 소단은 3개소이며, 비탈면의 깎기 경사도는 토사 1:1.2, 리핑 1:1.2, 발파 1:0.5으로 시공되어 있다.

비탈면 내에 파쇄가 심하여 세편화된 암석이 관찰되며, 일부 구간 산성 암맥이 관입되어 있다.

본 깎기 비탈면은 풍화의 정도와 절리면들의 상태, 우류에 의한 세굴 및 소단유실 등을 기준으로 총 2개 영역으로 나누어 조사를 실시하였으며, 기타 자세한 사항은 첨부한 현황도에 도시화하여 나타내었다.
