옥산~오창 고속도로 민간투자사업

# 꺾기비탈면 현황도 보고서

꺾기비탈면 : STA.0+220~0+410 서오창IC Ramp-G 우안

작성기관 : (주)에스알이앤씨

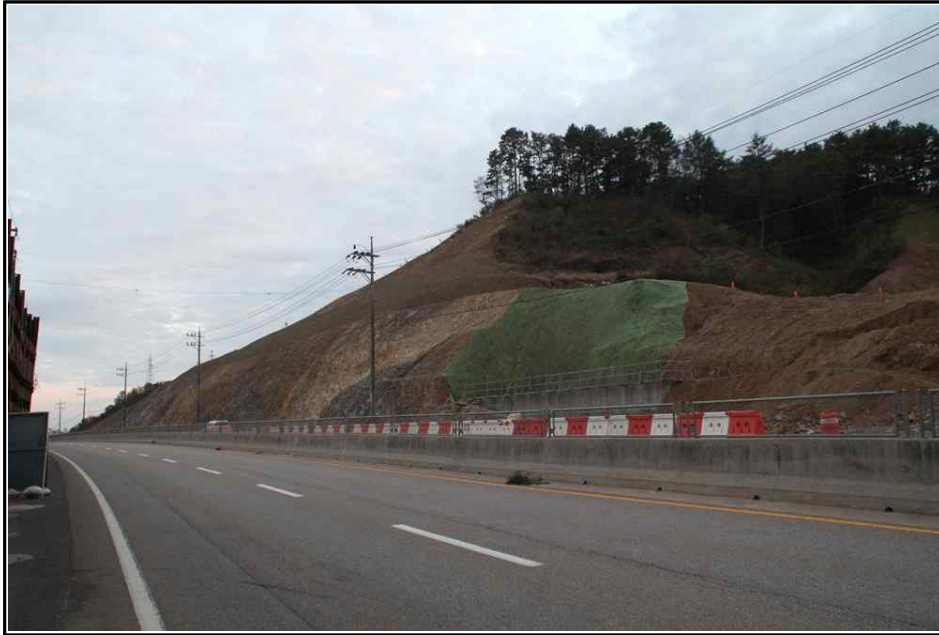
【그림 3】 깎기비탈면 시점부 측면 사진
