옥산~오창 고속도로 민간투자사업

# 깎기비탈면 현황도 보고서

깎기비탈면 : STA.0+200~0+310 서오창IC 회차로 좌안

2017. 10.

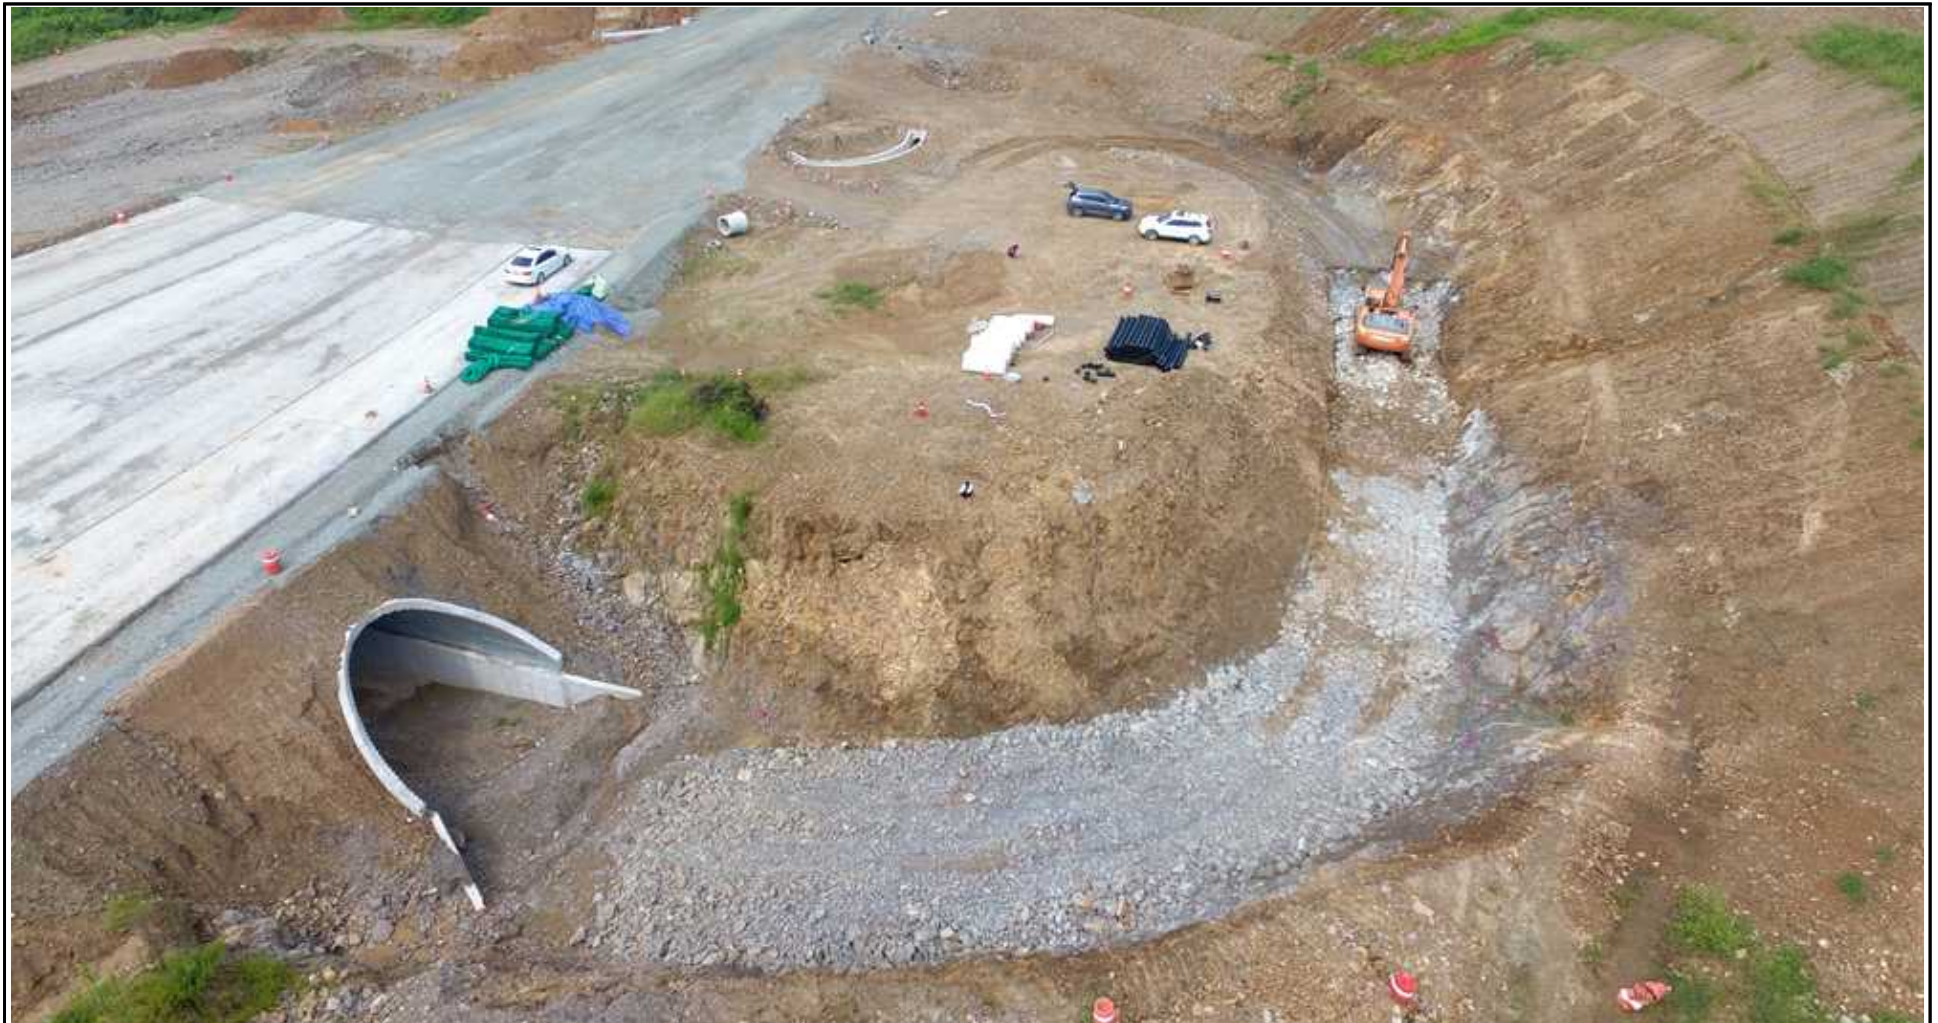
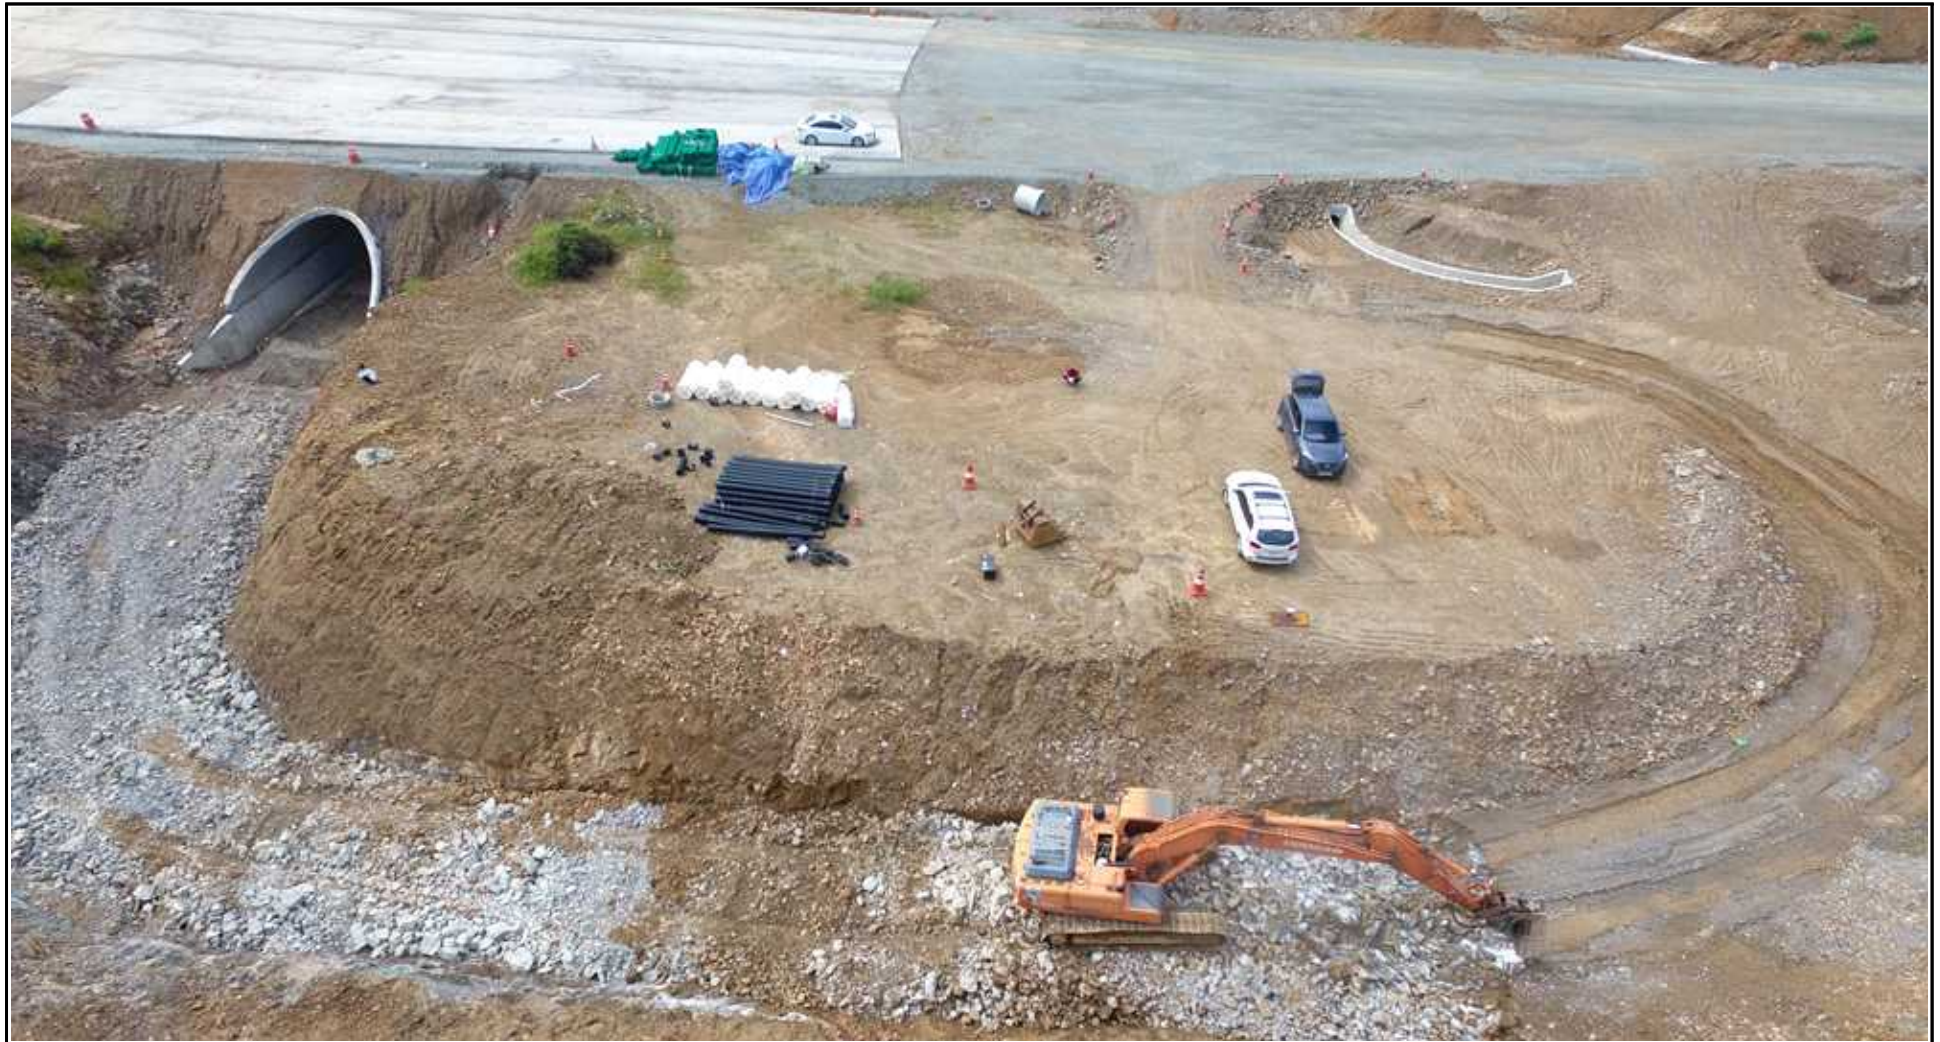
## 다. 전경 사진

본 깎기 비탈면은 STA.0+200~0+310 우안에 위치한 연장 110m, 최대높이 11m, 경사/경사 방향이 40~63/102~217인 혼합비탈면이다. 소단은 0개소이며, 비탈면의 깎기 경사도는 토사 1:1.0~1.2, 리핑 1:1.0, 발파 1:0.5으로 시공되어 있다.

비탈면 내에 불연속면이 조밀하게 발달하고 있으며, 파쇄가 심한 상태로 곳곳에서 이완된 암편이 관찰된다. 시점부는 암편 석인 토사로 이루어져 있는 상태이다.
