옥산~오창 고속도로 민간투자사업

# 깎기비탈면 현황도 보고서

깎기비탈면 : STA.0+200~0+310 서오창IC 회차로 우안

작성기관 : (주)에스알이앤씨

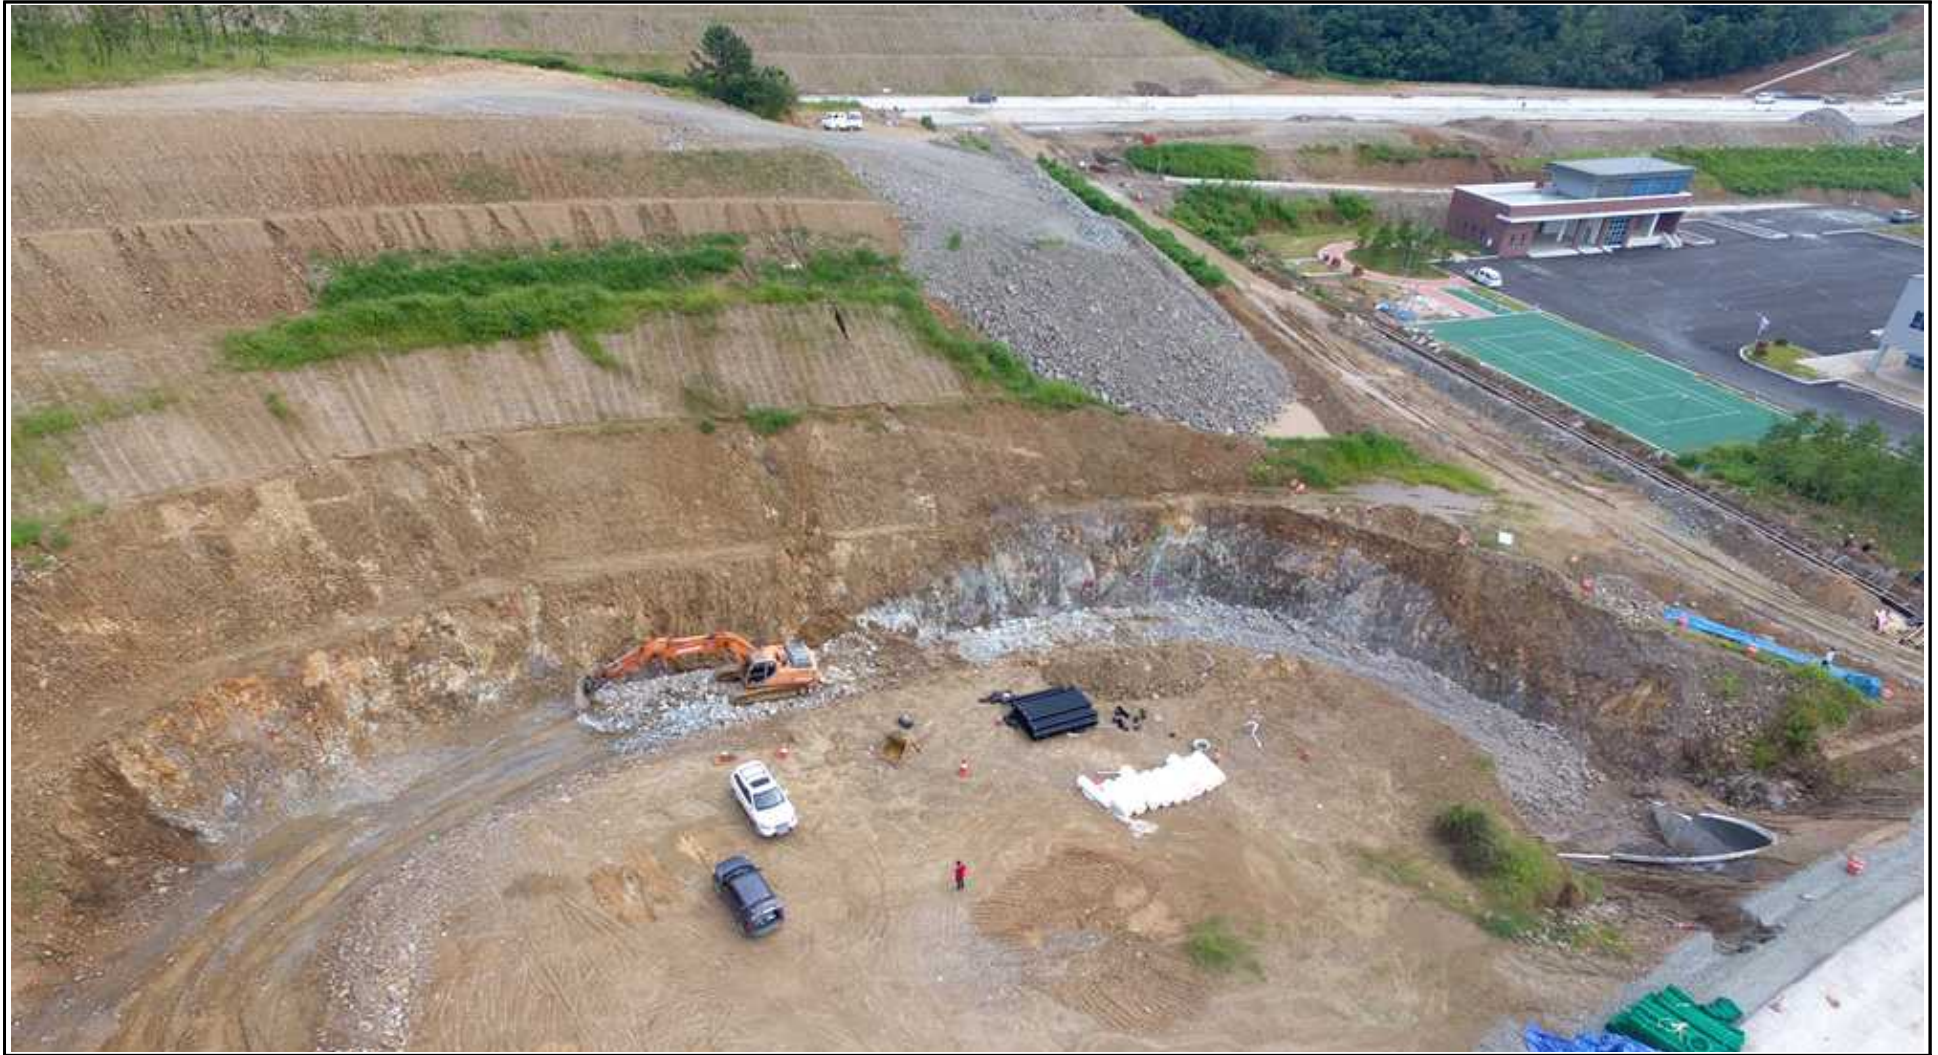
## 다. 전경 사진

본 깎기 비탈면은 STA.0+200~0+310 우안에 위치한 연장 110m, 최대높이 15.6m, 경사/경사방향이 40~63/244~047인 혼합비탈면이다. 소단은 2개소이며, 비탈면의 깎기 경사도는 토사 1:1.0~1.2, 리핑 1:1.0, 발파 1:0.5으로 시공되어 있다.

깎기 비탈면을 이루고 있는 주 암종은 호상흑운모편마암으로 발달하고 있는 상태이다. 상부 자연비탈면의 경사는 -4 ~ 19°의 구릉 지형으로 형성되어 있다. 포행 및 수목의 기울어짐이나 인장균열 등의 붕괴 전후 현상은 관찰되지 않았다.

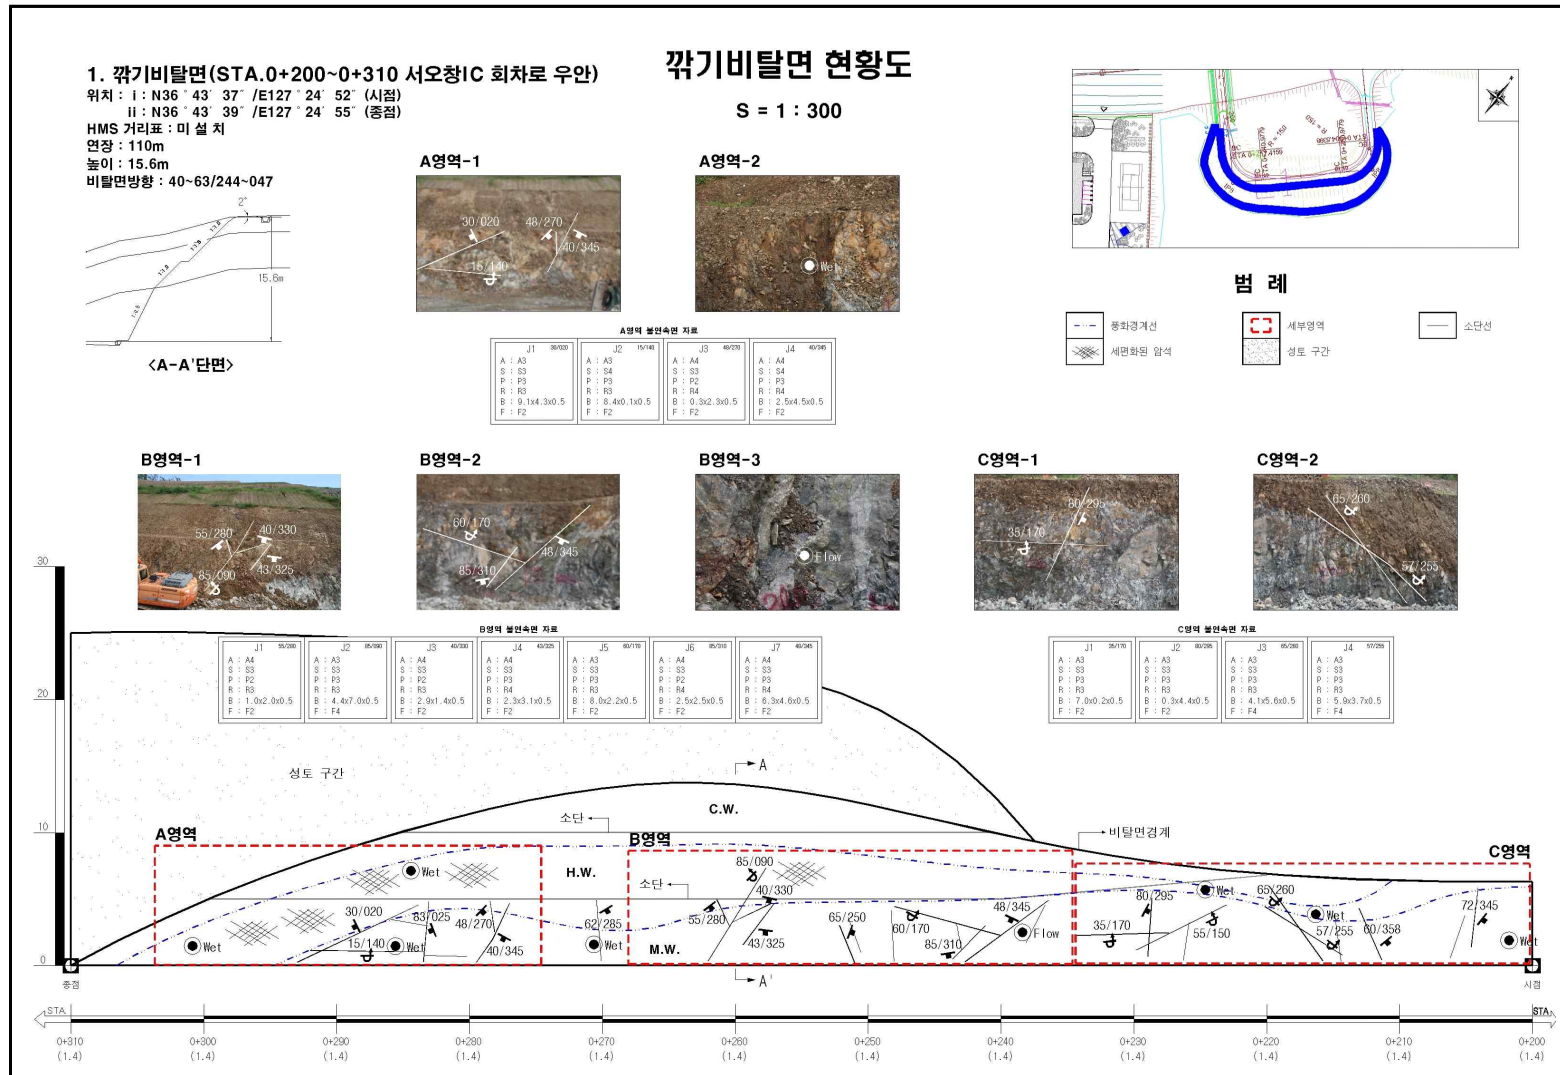
## 4. 깎기비탈면 현황도

비탈면 곳곳에서 지하수 유출이 관찰되며 상부 풍화가 심하게 진행된 상태이다. 또한 불연속면이 서로 교차하며 조밀하게 발달하고 있어 파쇄가 심한 상태이다.

본 깎기 비탈면은 풍화의 정도와 절리면들의 상태, 우류에 의한 세굴 및 소단유실 등을 기준으로 총 3개 영역으로 나누어 조사를 실시하였으며, 기타 자세한 사항은 첨부한 현황도에 도시화하여 나타내었다.
