옥산~오창 고속도로 민간투자사업

# 꺾기비탈면 현황도 보고서

꺾기비탈면 : STA.0+440~0+580 서오창IC Ramp-H 우안

작성기관 : (주)에스알이앤씨

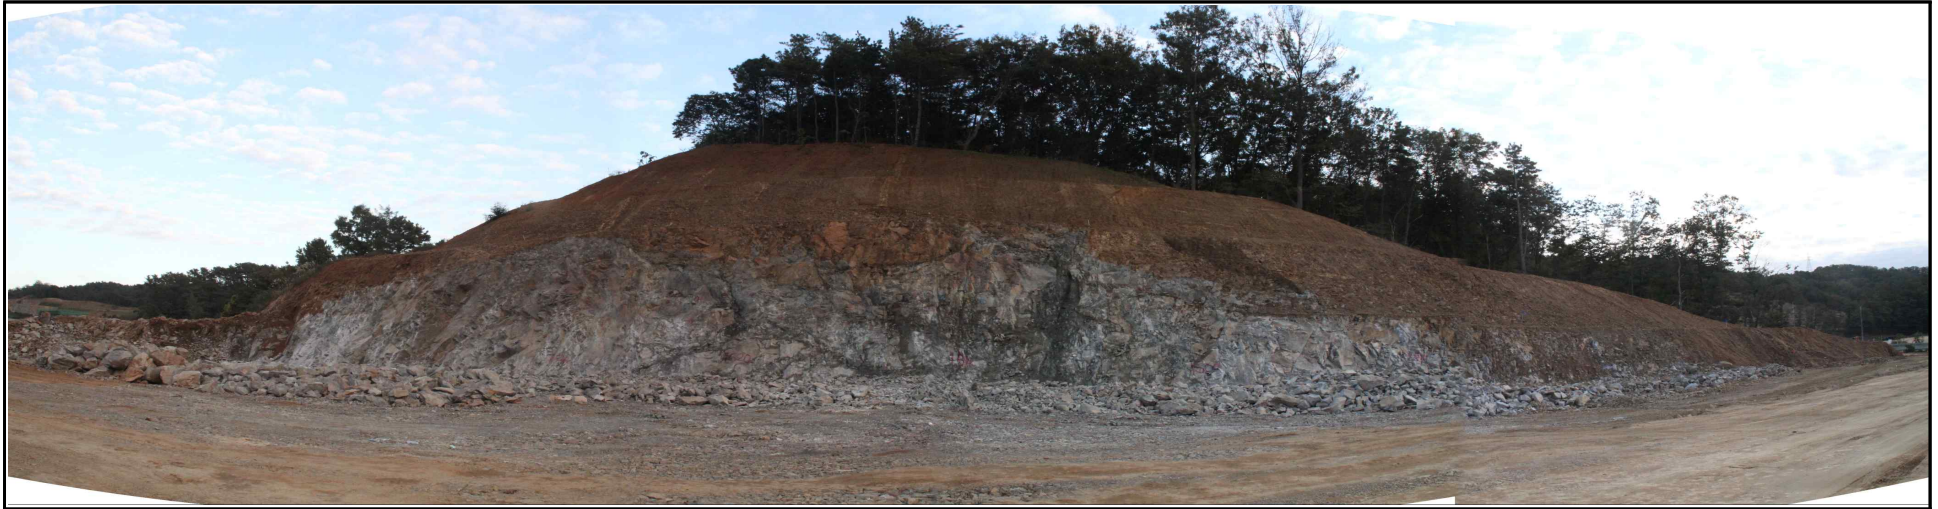
## 다. 전경 사진

본 깎기 비탈면은 STA.13+120~13+280 우안에 위치한 연장 140m, 최대높이 22m, 경사/경사방향이 34~63/338인 혼합비탈면이다. 소단은 4개소이며, 비탈면의 깎기 경사도는 토사 1:1.2~1.5, 리핑 1:1.0, 발파 1:0.5으로 시공되어 있다.

깎기 비탈면을 이루고 있는 주 암종은 안구상화강편마암으로 발달하고 있는 상태이다. 상부 자연비탈면의 경사는 -15 ~ 32° 의 준 산악 지형으로 형성되어 있다.

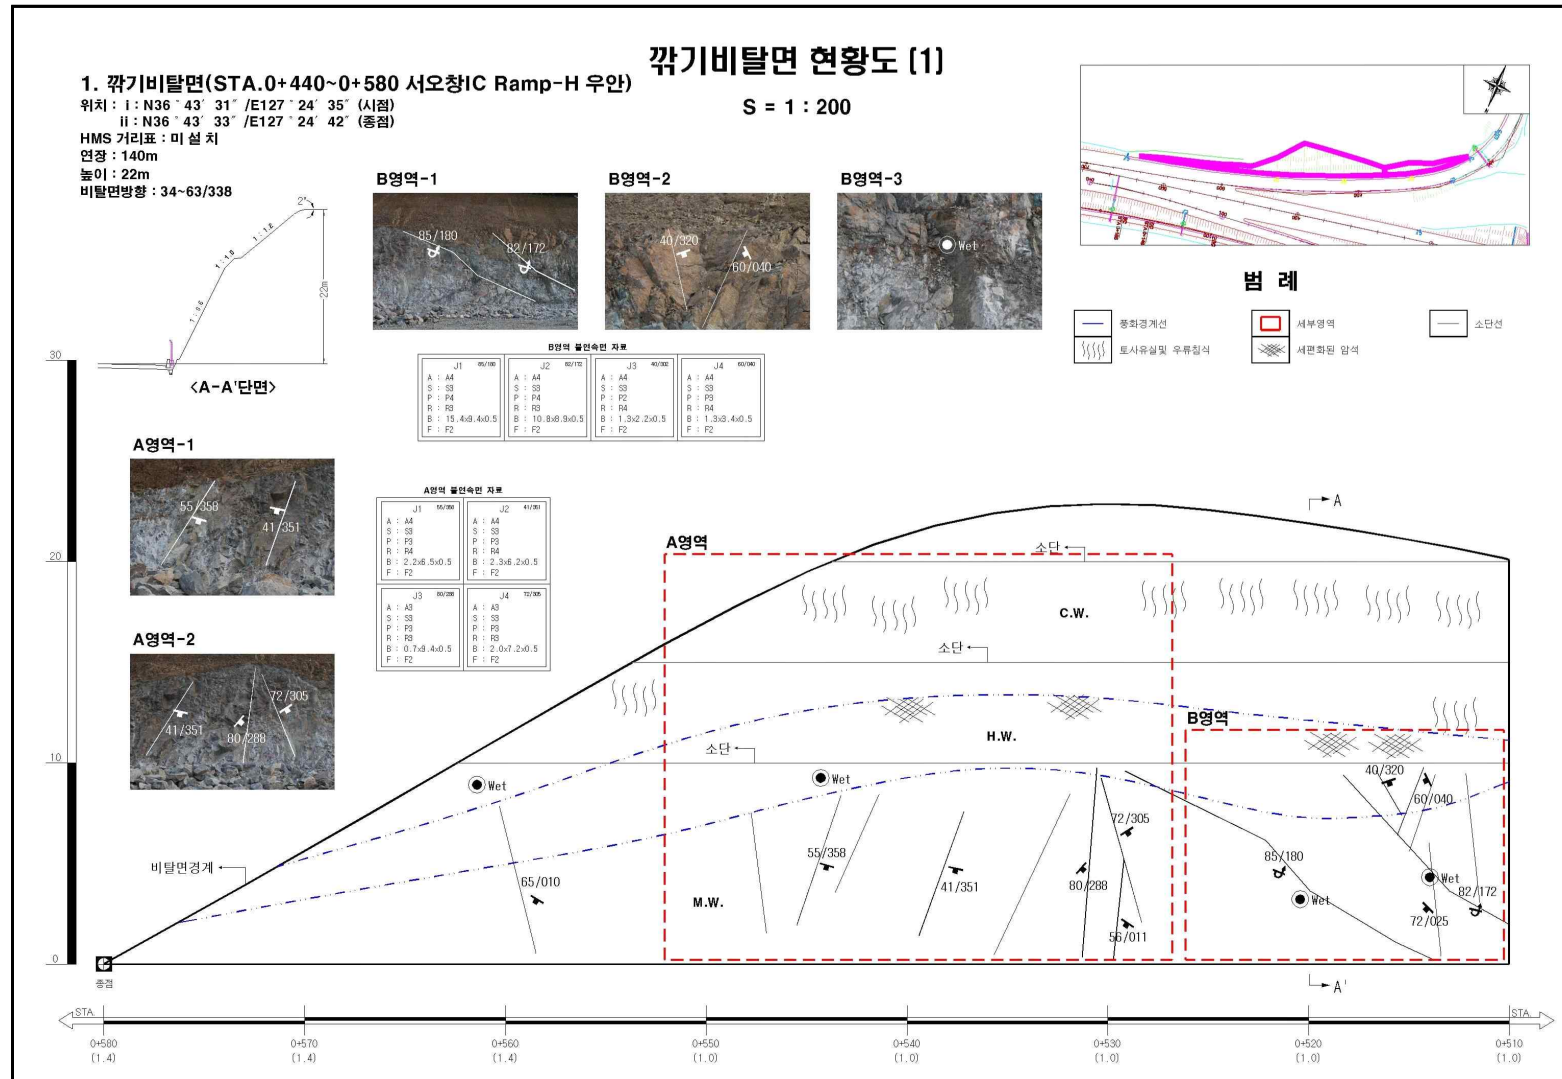
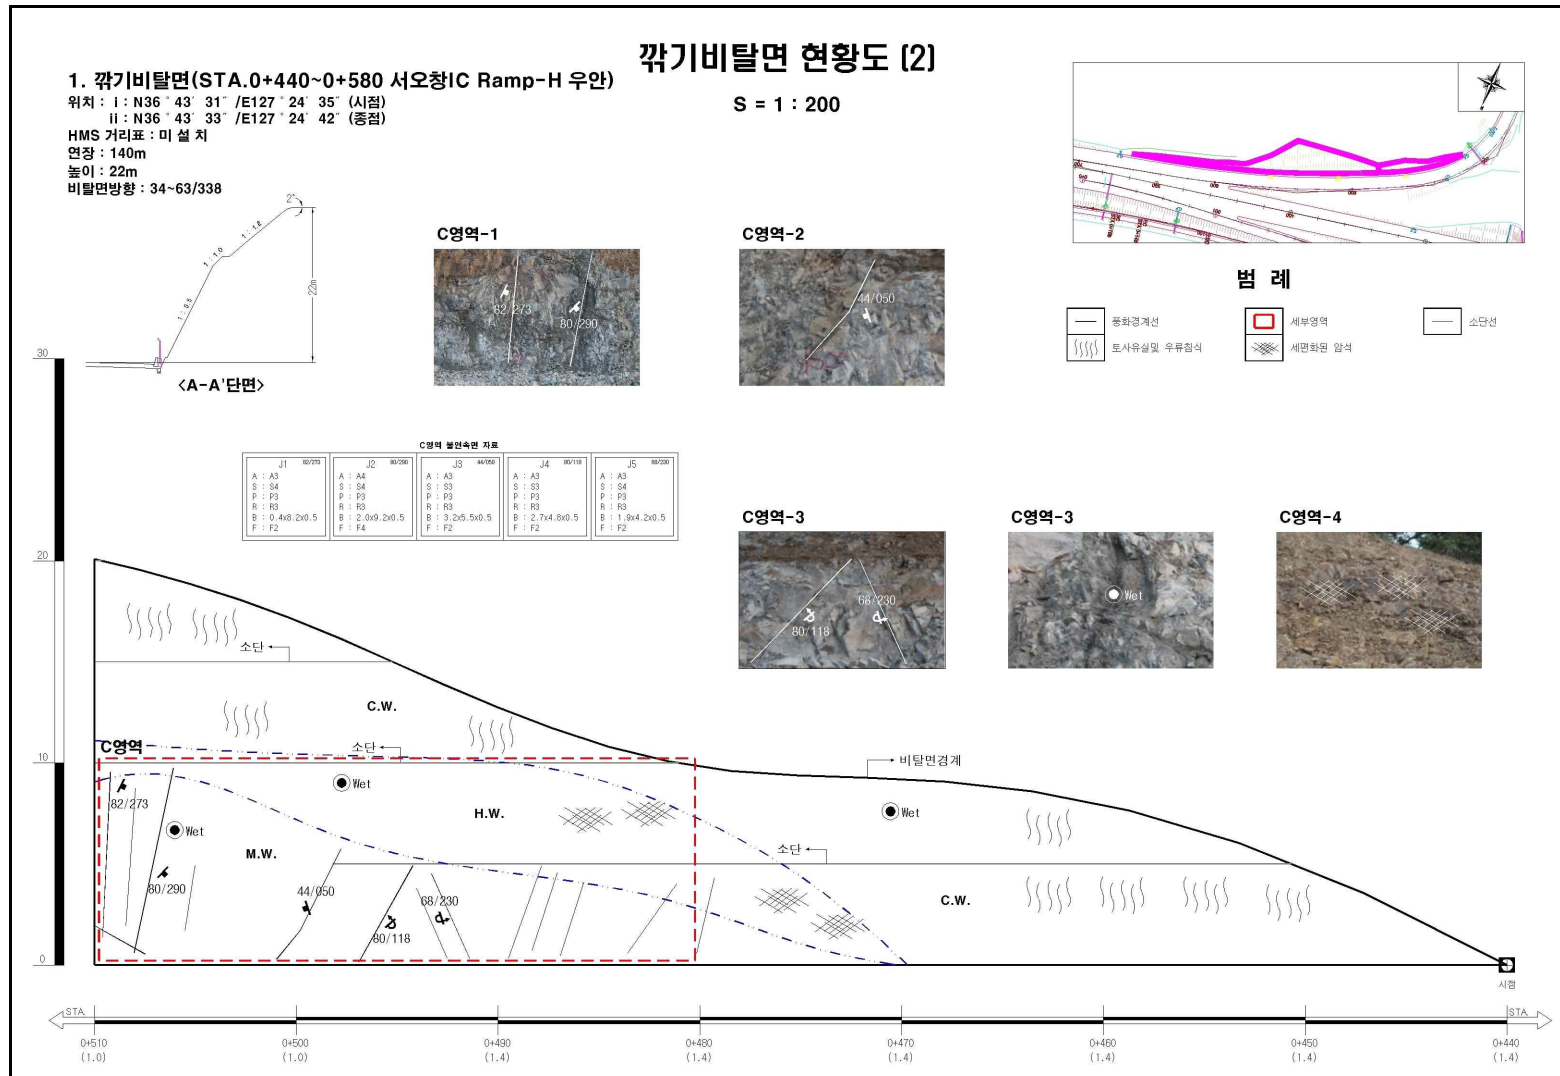
## 4. 깎기비탈면 현황도

비탈면 하부에 고각의 불연속면들이 주로 발달하여 있으며, 썩기파괴 양상을 보이는 구간이 관찰된다(STA.0+510~520). 또한, 상부 토사 및 불연속면 간극 내에 지하수 유출이 발생한 상태이며, 비탈면 종점부는 황토질 토사로 이루어져 있다.

본 깎기 비탈면은 풍화의 정도와 절리면들의 상태, 우류에 의한 세굴 및 소단유실 등을 기준으로 총 3개 영역으로 나누어 조사를 실시하였으며, 기타 자세한 사항은 첨부한 현황도에 도시화하여 나타내었다.
