옥산~오창 고속도로 민간투자사업

# 꺾기비탈면 현황도 보고서

꺾기비탈면 : STA.3+650~3+980 좌안, 옥산방향

작성기관 : (주)에스알이앤씨

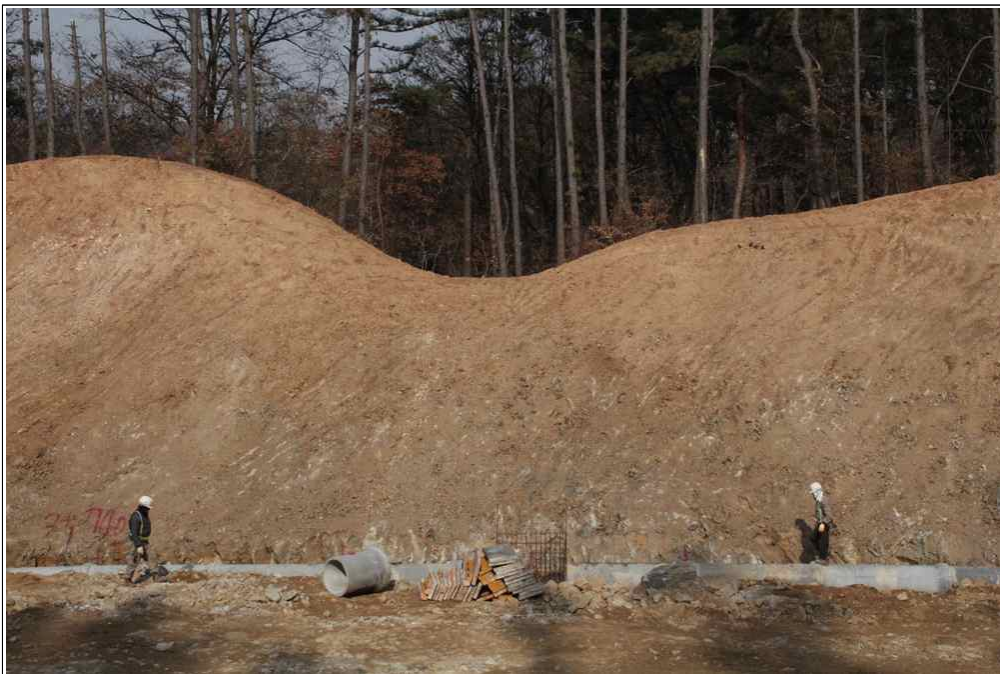
【그림 13】 A 영역 계곡부 전경사진 (STA.3+750)
