옥산~오창 고속도로 민간투자사업

# 꺅 기 비 탈 면 현 황 도 보 고 서

꺅기비탈면 : STA.3+670~3+990 우안, 오창방향

2017. 12.

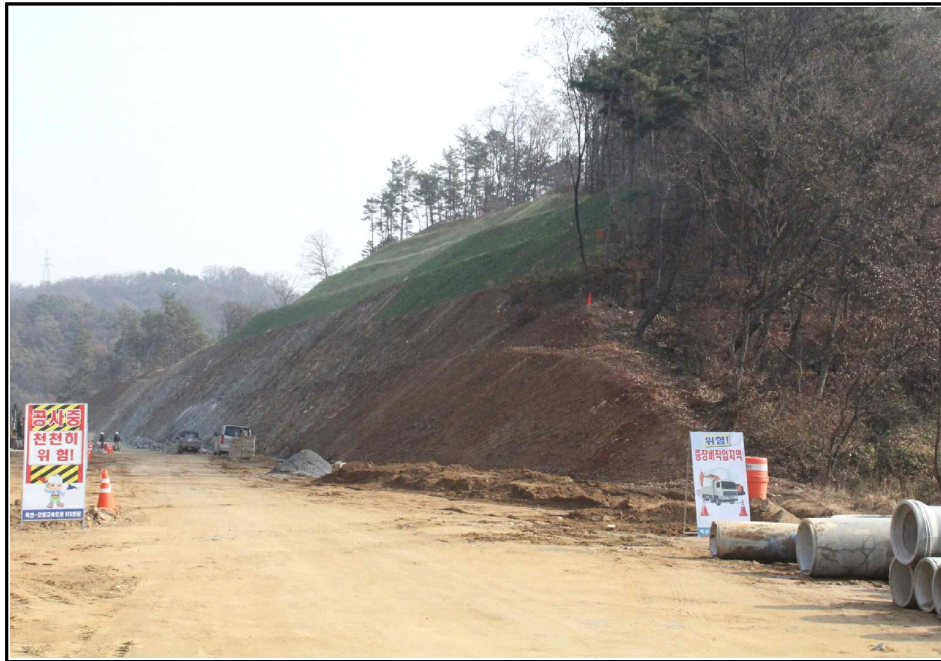
【그림 3】 깎기비탈면 시점부 측면 사진

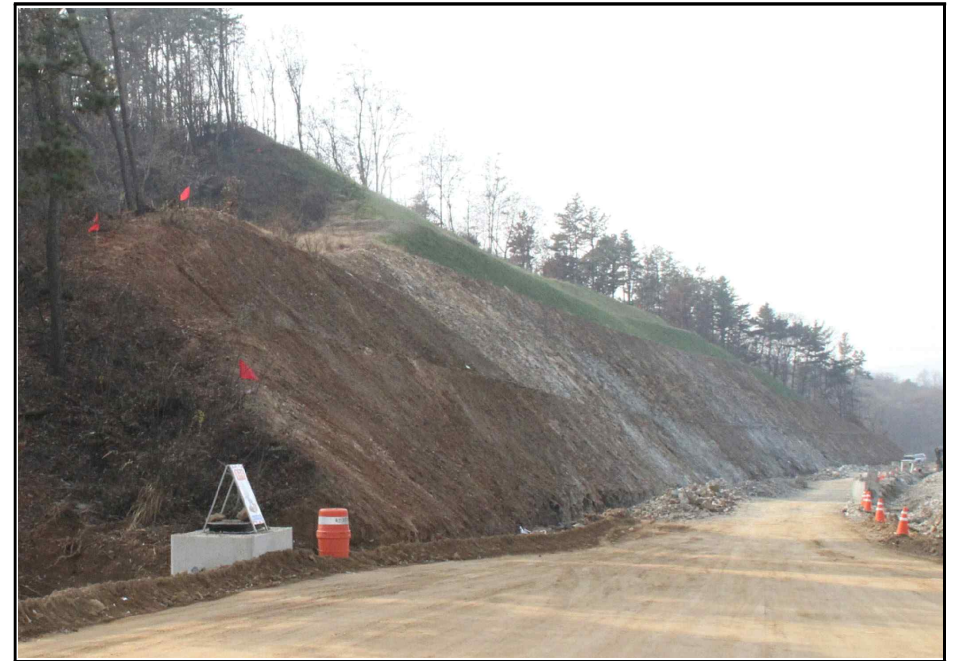
【그림 4】 깎기비탈면 종점부 측면 사진
