옥산~오창 고속도로 민간투자사업

# 꺅 기 비 탈 면 현 황 도 보 고 서

꺅기비탈면 : STA.0+276 병천천교 중점부 배면

2017. 12.

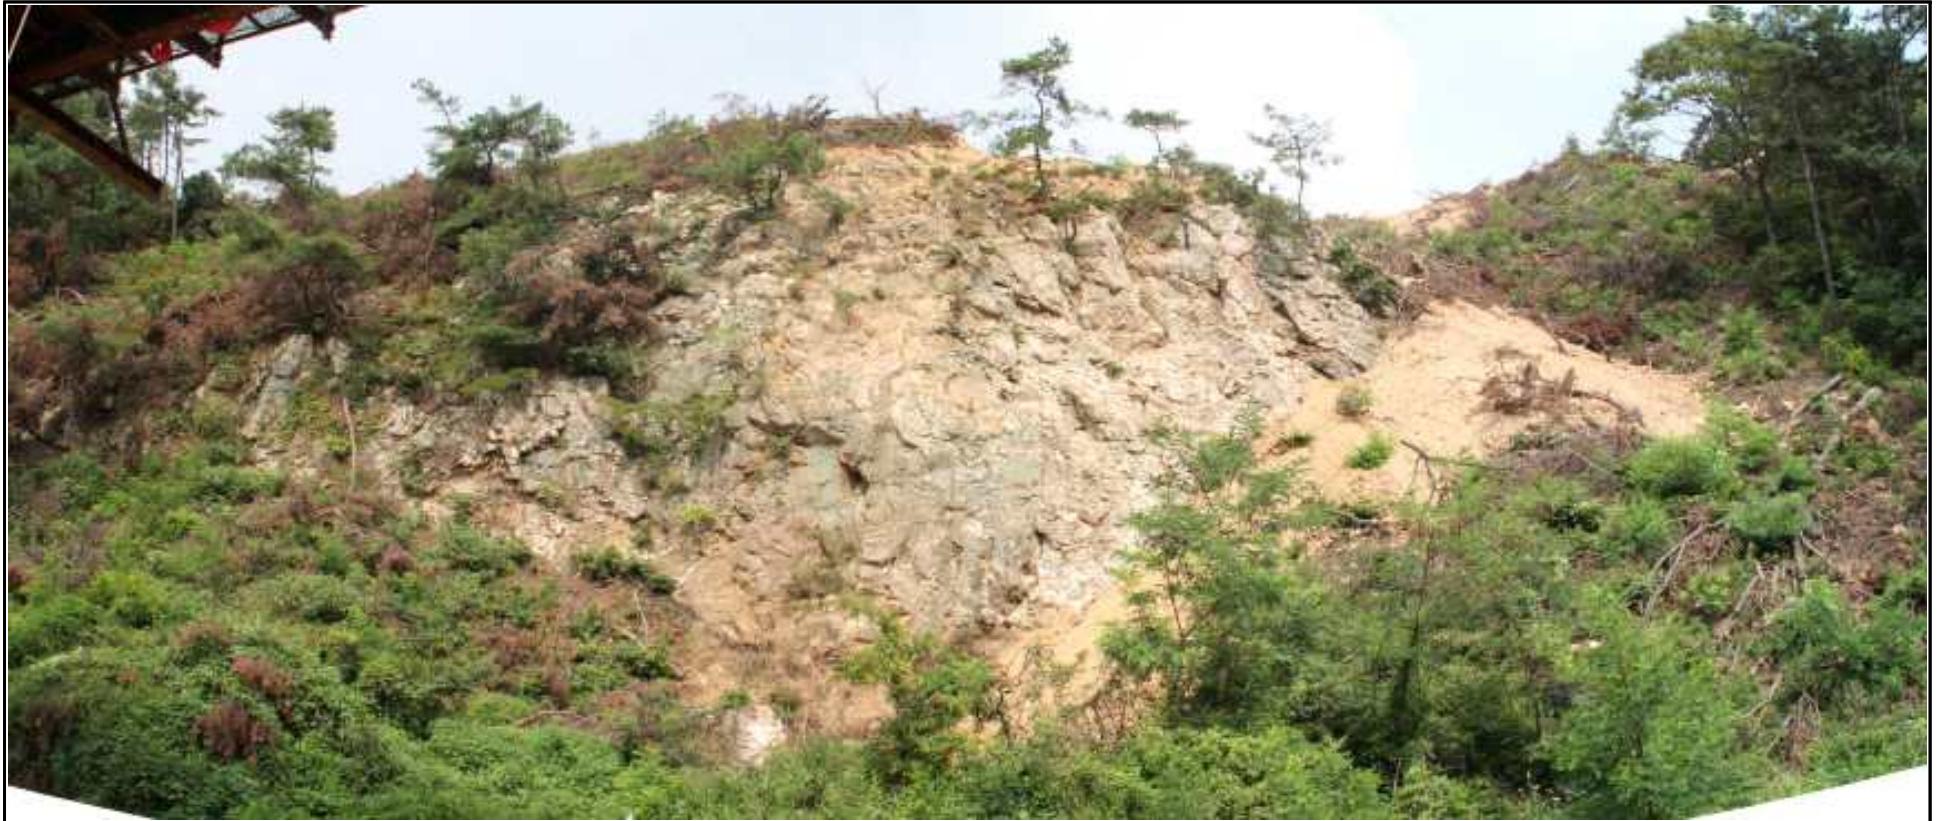
#### 다. 전경 사진

본 깎기 비탈면은 STA.0+276 병천천교 종점부 배면에 위치한 연장 58.2m, 최대높이 23.3m, 경사/경사방향이 55/261인 혼합비탈면이다. 소단은 0개소이며, 비탈면의 깎기 경사도는 1:0.7으로 시공되어 있다.

깎기 비탈면을 이루고 있는 주 암종은 호상흑운모편마암으로 발달하고 있는 상태이다. 상부 자연비탈면의 경사는 -2° 의 준 산악 지형으로 형성되어 있다. 포행 및 수목의 기울어짐 현상이 관찰되나, 인장균열 등의 붕괴 전후 현상은 관찰되지 않았다.

비탈면 전체적으로 풍화가 일부 진행된 상태이나, 암반강도는 양호하다. 또한, 고각의 불연속면이 조밀하게 발달하고 있으며, 일부 암반 틈사이로 잡목이 자생하고 있다.
