옥산~오창 고속도로 민간투자사업

# 깎기비탈면 현황도 보고서

깎기비탈면 : STA.0+430~0+600 옥산JCT 리도202호선-1 우안

작성기관 : (주)에스알이앤씨

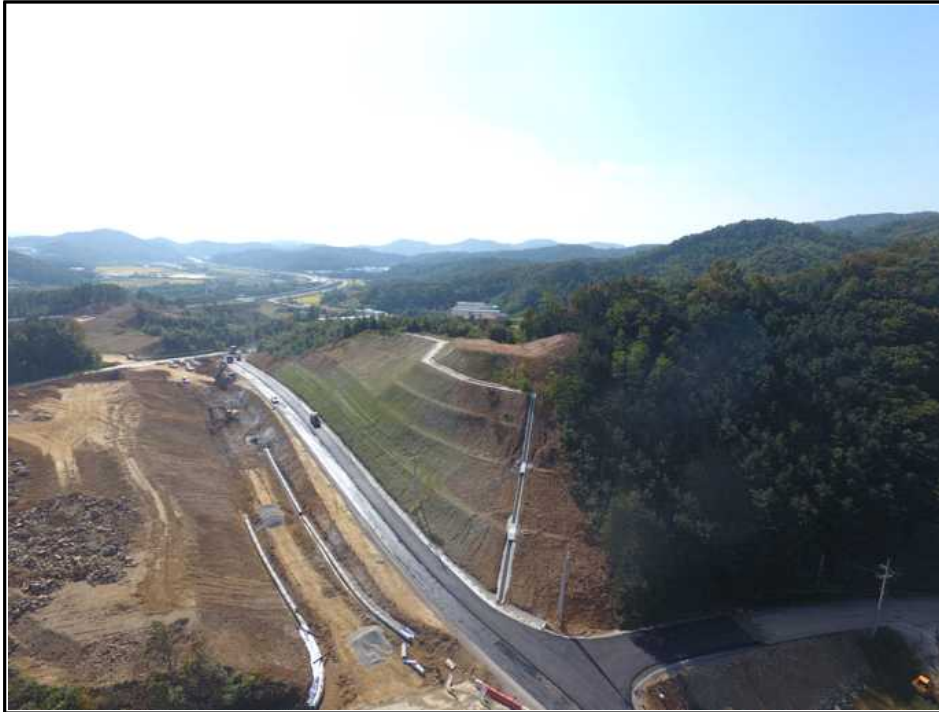
【그림 3】 깎기비탈면 시점부 측면 사진

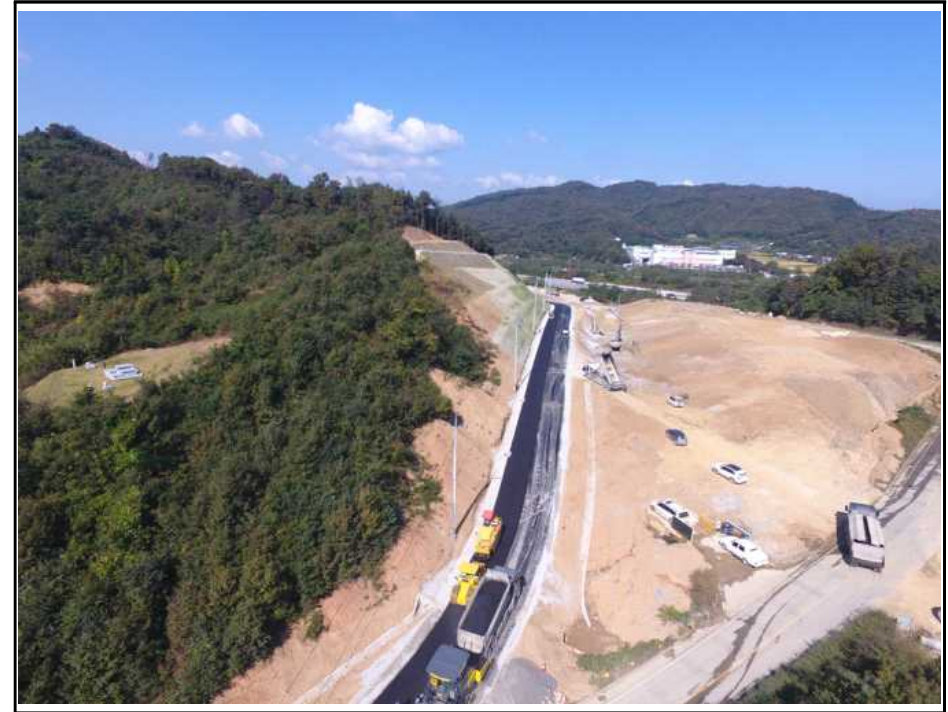
【그림 4】 깎기비탈면 종점부 측면 사진
