2024년 범안로 시설물 정기 및 정밀안전점검 기술용역

가천교

S5 바닥판하면

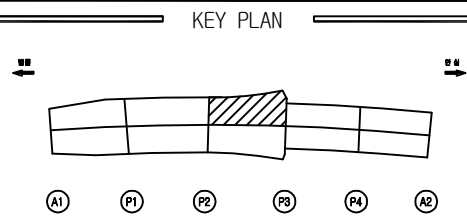
| 번호 | 위치 | 손상내용 | 손상물량 | | | | | 비고 |
|---|---|---|---|---|---|---|---|---|
| 1 | 변덕관하면 | 균열 | 0.2 | 1.0 | 3 | m | 3.00 | 신규 |
| 2 | 변덕관하면 | 균열 | 0.1 | 1.0 | 7 | m | 7.00 | 신규 |
| 3 | 변덕관하면 | 균열 | 0.1 | 1.0 | 10 | m | 10.00 | 신규 |
