2024년 범안로 시설물 정기 및 정밀안전점검 기술용역

가천교

손상물량표

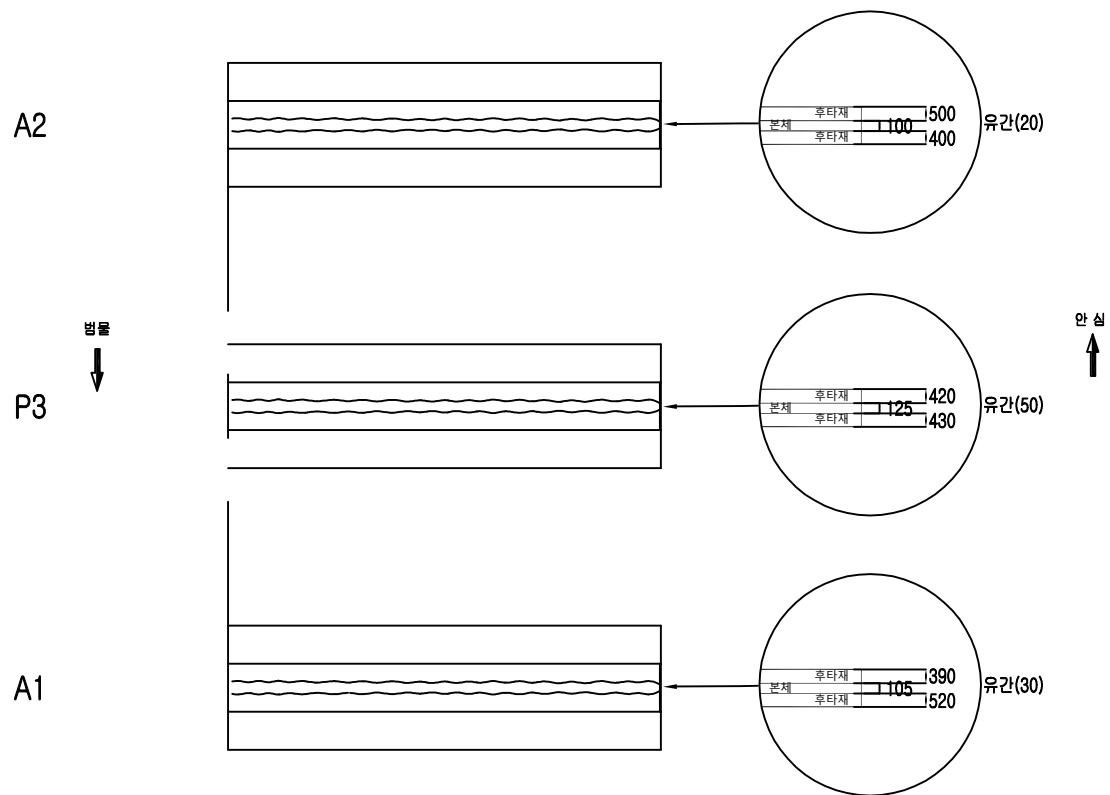
신축이음장치

| 번호 | 위치 | 손상내용 | 손상물량 | | | | | 비고 |
|---|---|---|---|---|---|---|---|---|
| 2 | 교각 | 균열 | 0.2 | 1.0 | 2 | m | 2.00 | 신규 |
