(주)명성엔지니어링

2023년 상반기 시설물 안전점검 및 공동시설점검 기술용역  
(상반기 정기안전점검)

연호지하차도

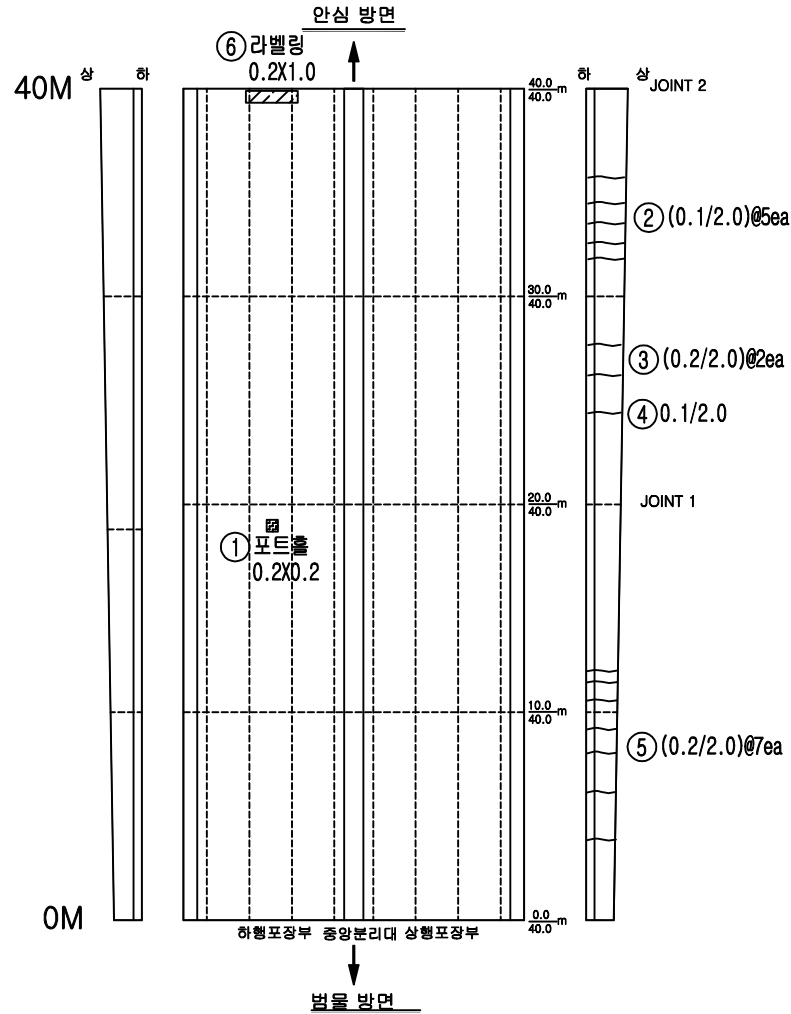
| 번호 | 위치 | 손상내용 | 손상물량 | | | | | 비고 |
|---|---|---|---|---|---|---|---|---|
| 2 | 옹벽 | 균열 | 0.1 | 2.0 | 5 | m | 10.0 | |
| 3 | 옹벽 | 균열 | 0.2 | 2.0 | 2 | m | 4.0 | |
| 4 | 옹벽 | 균열 | 0.1 | 2.0 | 4 | m | 8.0 | |
| 5 | 옹벽 | 균열 | 0.2 | 2.0 | 7 | m | 14.0 | |

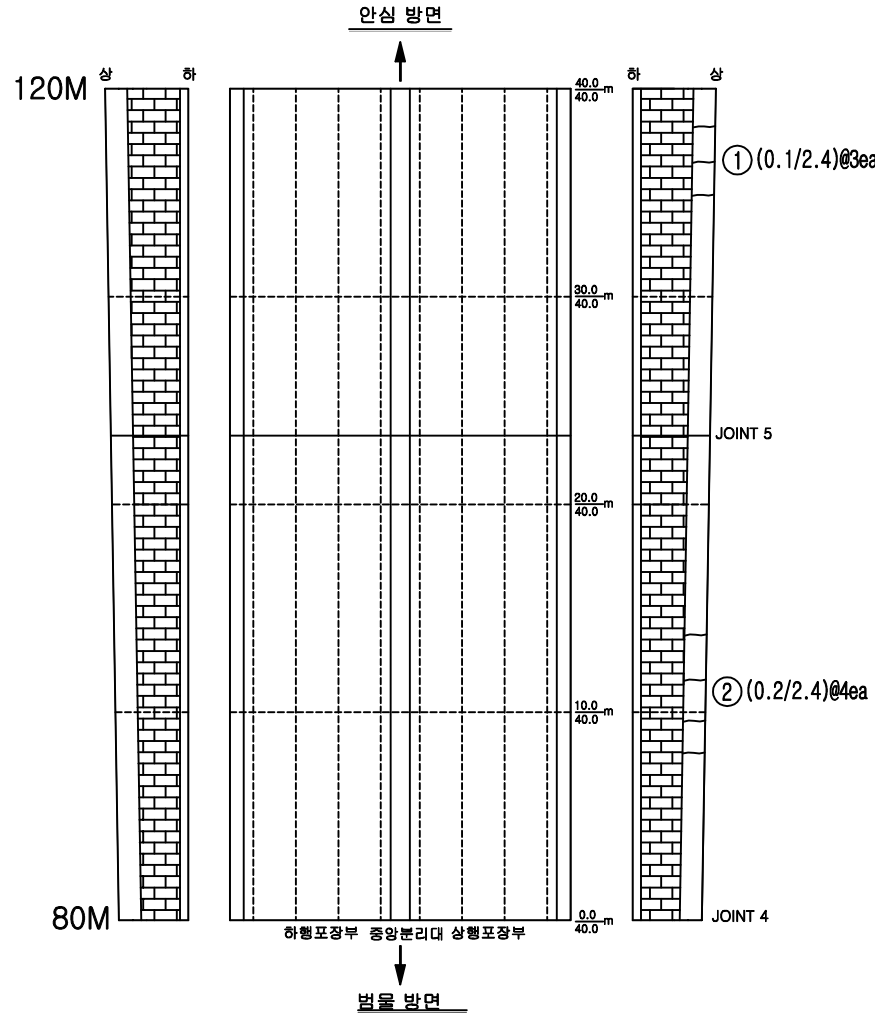
| 번호 | 위치 | 손상내용 | 손상물량 | | | | | 비고 |
|---|---|---|---|---|---|---|---|---|
| 1 | 옹벽 | 타일균열 | - | 1.5 | 3 | m | 4.5 | |
| 2 | 옹벽 | 균열 | 0.2 | 2.4 | 2 | m | 4.8 | |

① 타일균열  
(L=1.5m)@3ea

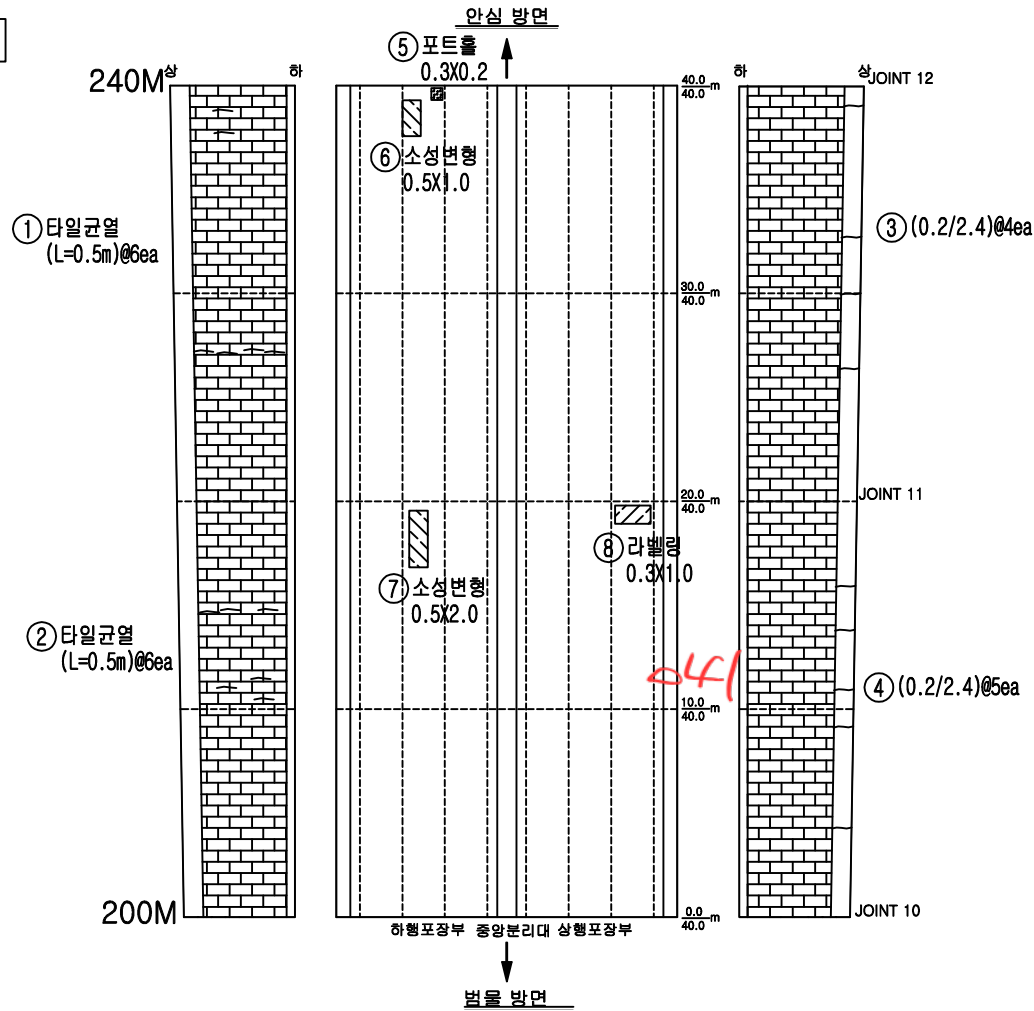
| 번호 | 위치 | 손상내용 | 손상물량 | | | | | 비고 |
|---|---|---|---|---|---|---|---|---|
| 1 | 옹벽 | 타일균열 | - | 0.5 | 6 | m | 3.0 | |
| 2 | 옹벽 | 타일균열 | - | 0.5 | 6 | m | 3.0 | |
| 3 | 옹벽 | 균열 | 0.2 | 2.4 | 4 | m | 9.6 | |
| 4 | 옹벽 | 균열 | 0.2 | 2.4 | 5 | m | 12.0 | |
