연호지하차도

용역사

(주)명성엔지니어링

2023년 상반기 시설물 안전점검 및 공동시설점검 기술용역  
(상반기 정기안전점검)

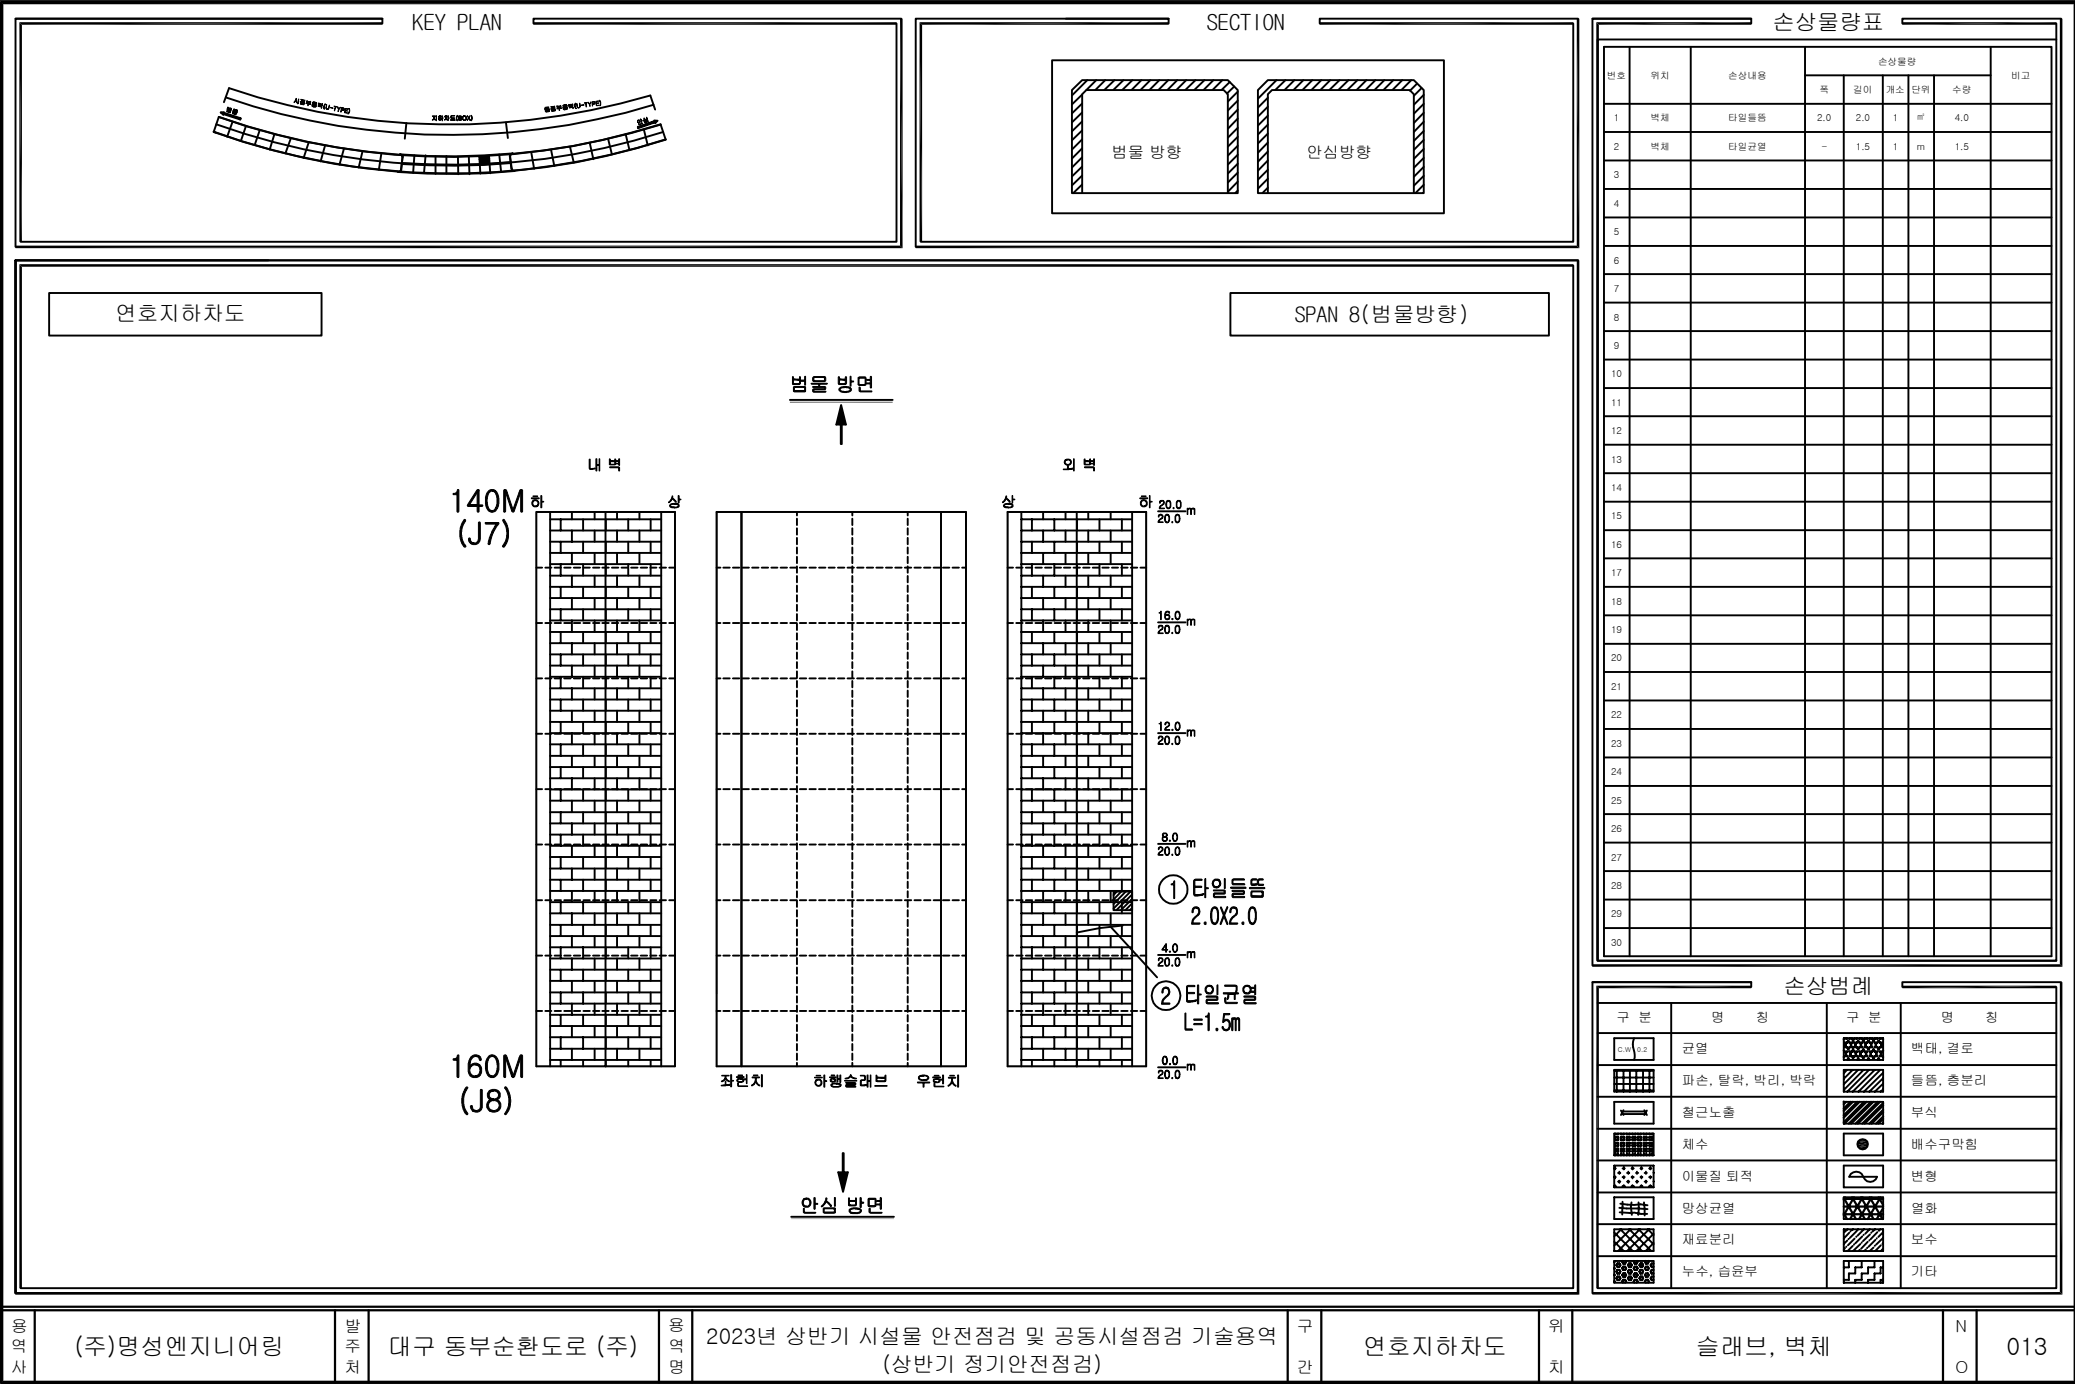
012

| 번호 | 위치 | 손상내용 | 손상물량 | | | | | 비고 |
|---|---|---|---|---|---|---|---|---|
| 2 | 벽체 | 타일균열 | - | 1.5 | 1 | m | 1.5 | |

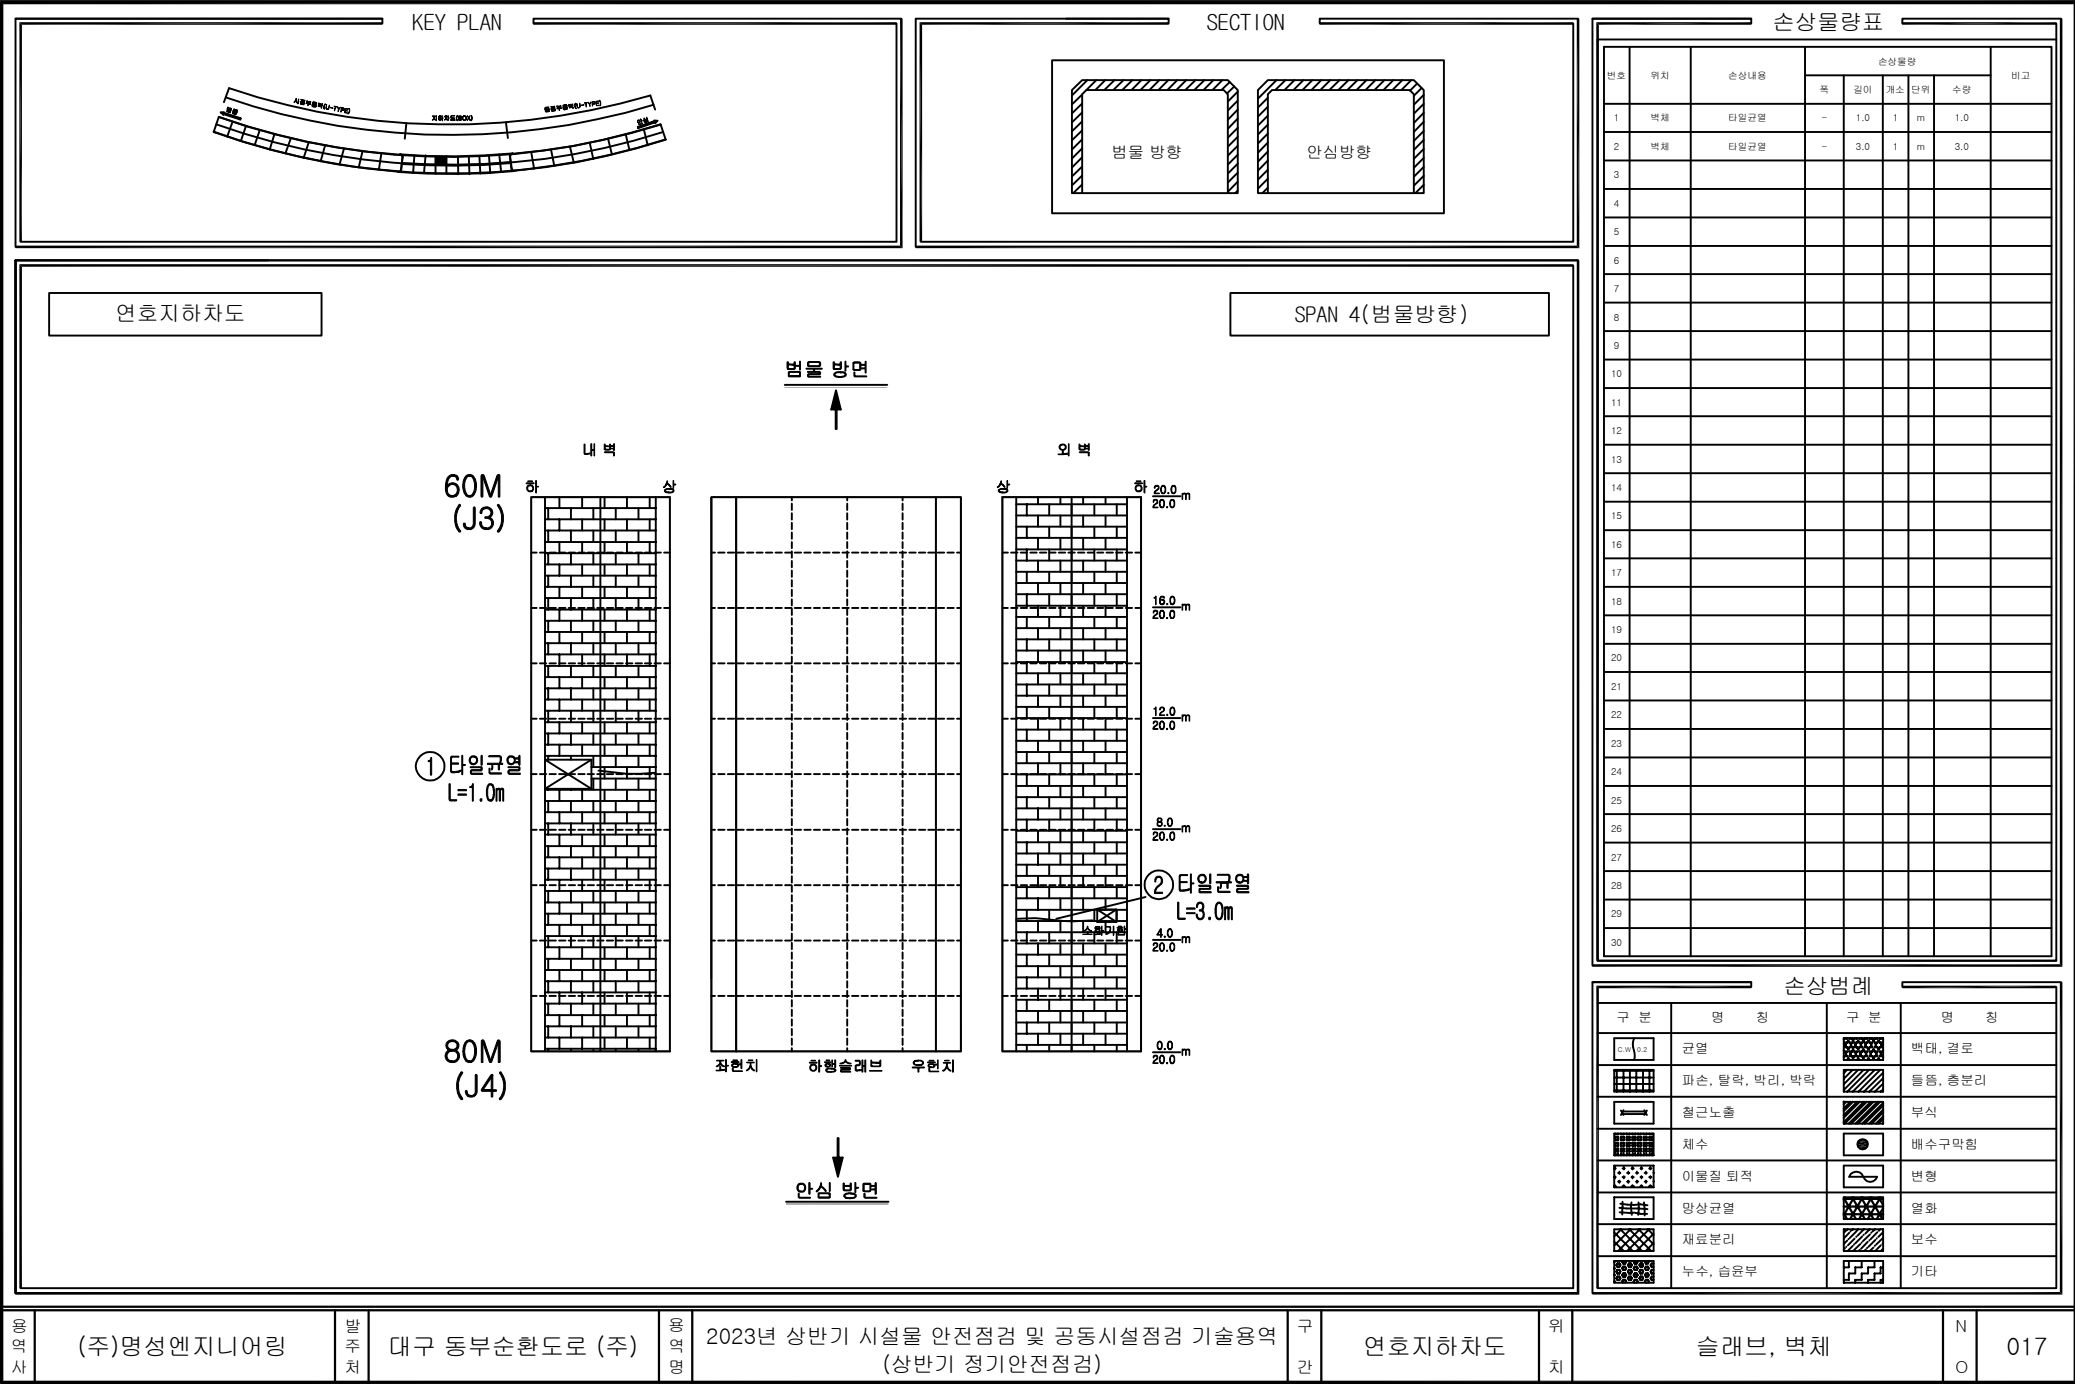
016

| 번호 | 위치 | 손상내용 | 손상물량 | | | | | 비고 |
|---|---|---|---|---|---|---|---|---|
| 1 | 벽체 | 타일균열 | - | 1.0 | 1 | m | 1.0 | |
| 2 | 벽체 | 타일균열 | - | 3.0 | 1 | m | 3.0 | |

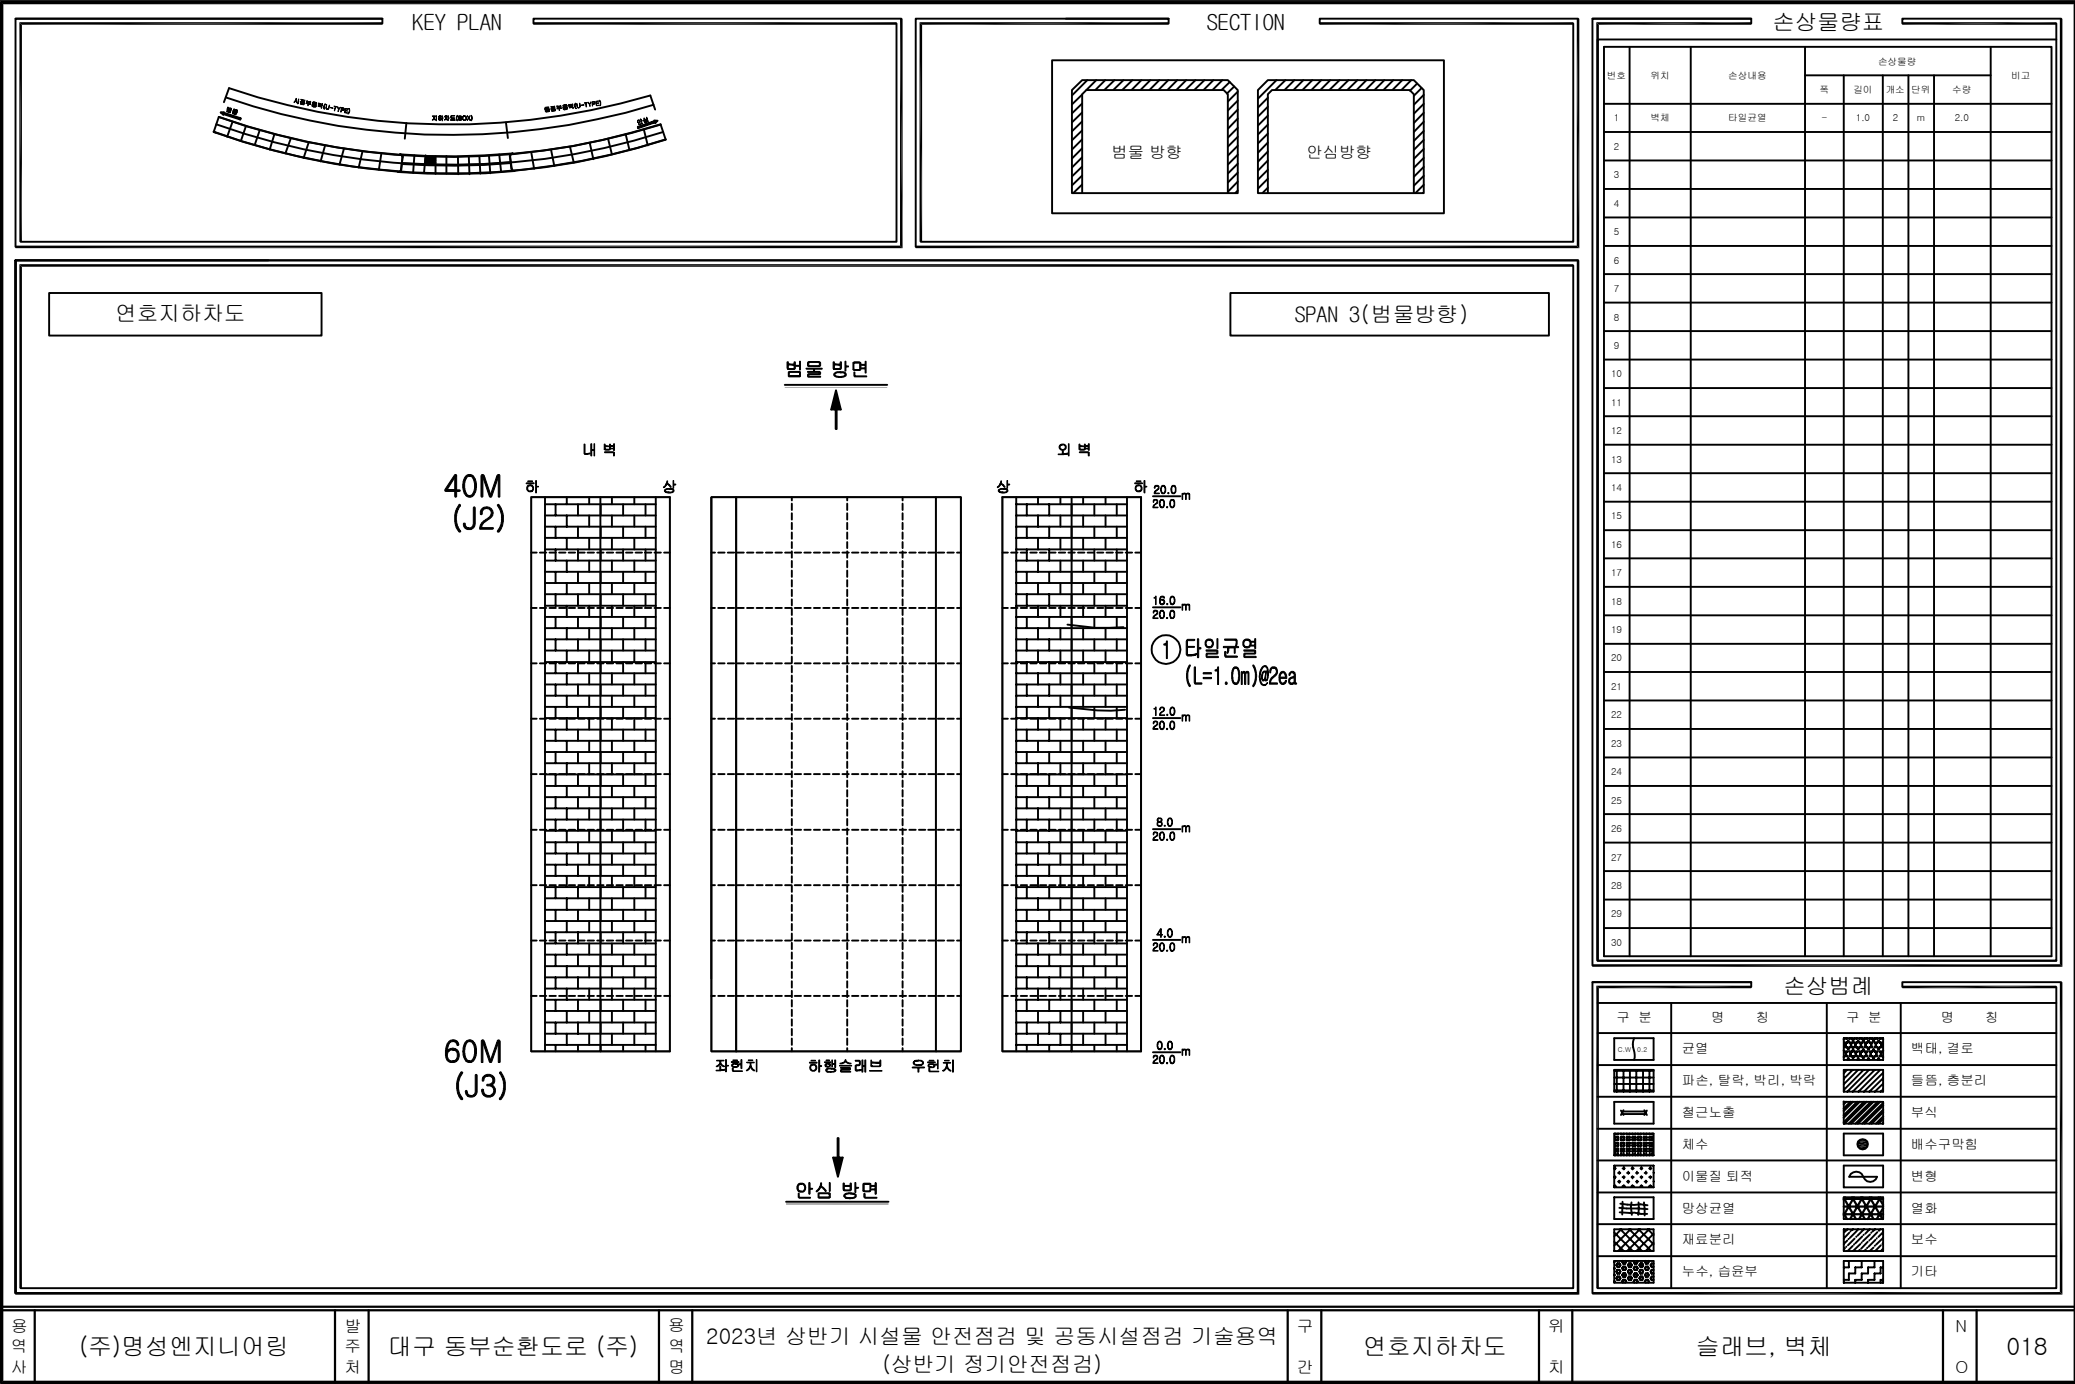
017

| 번호 | 위치 | 손상내용 | 손상물량 | | | | | 비고 |
|---|---|---|---|---|---|---|---|---|
| 1 | 벽체 | 타일균열 | - | 1.0 | 2 | m | 2.0 | |

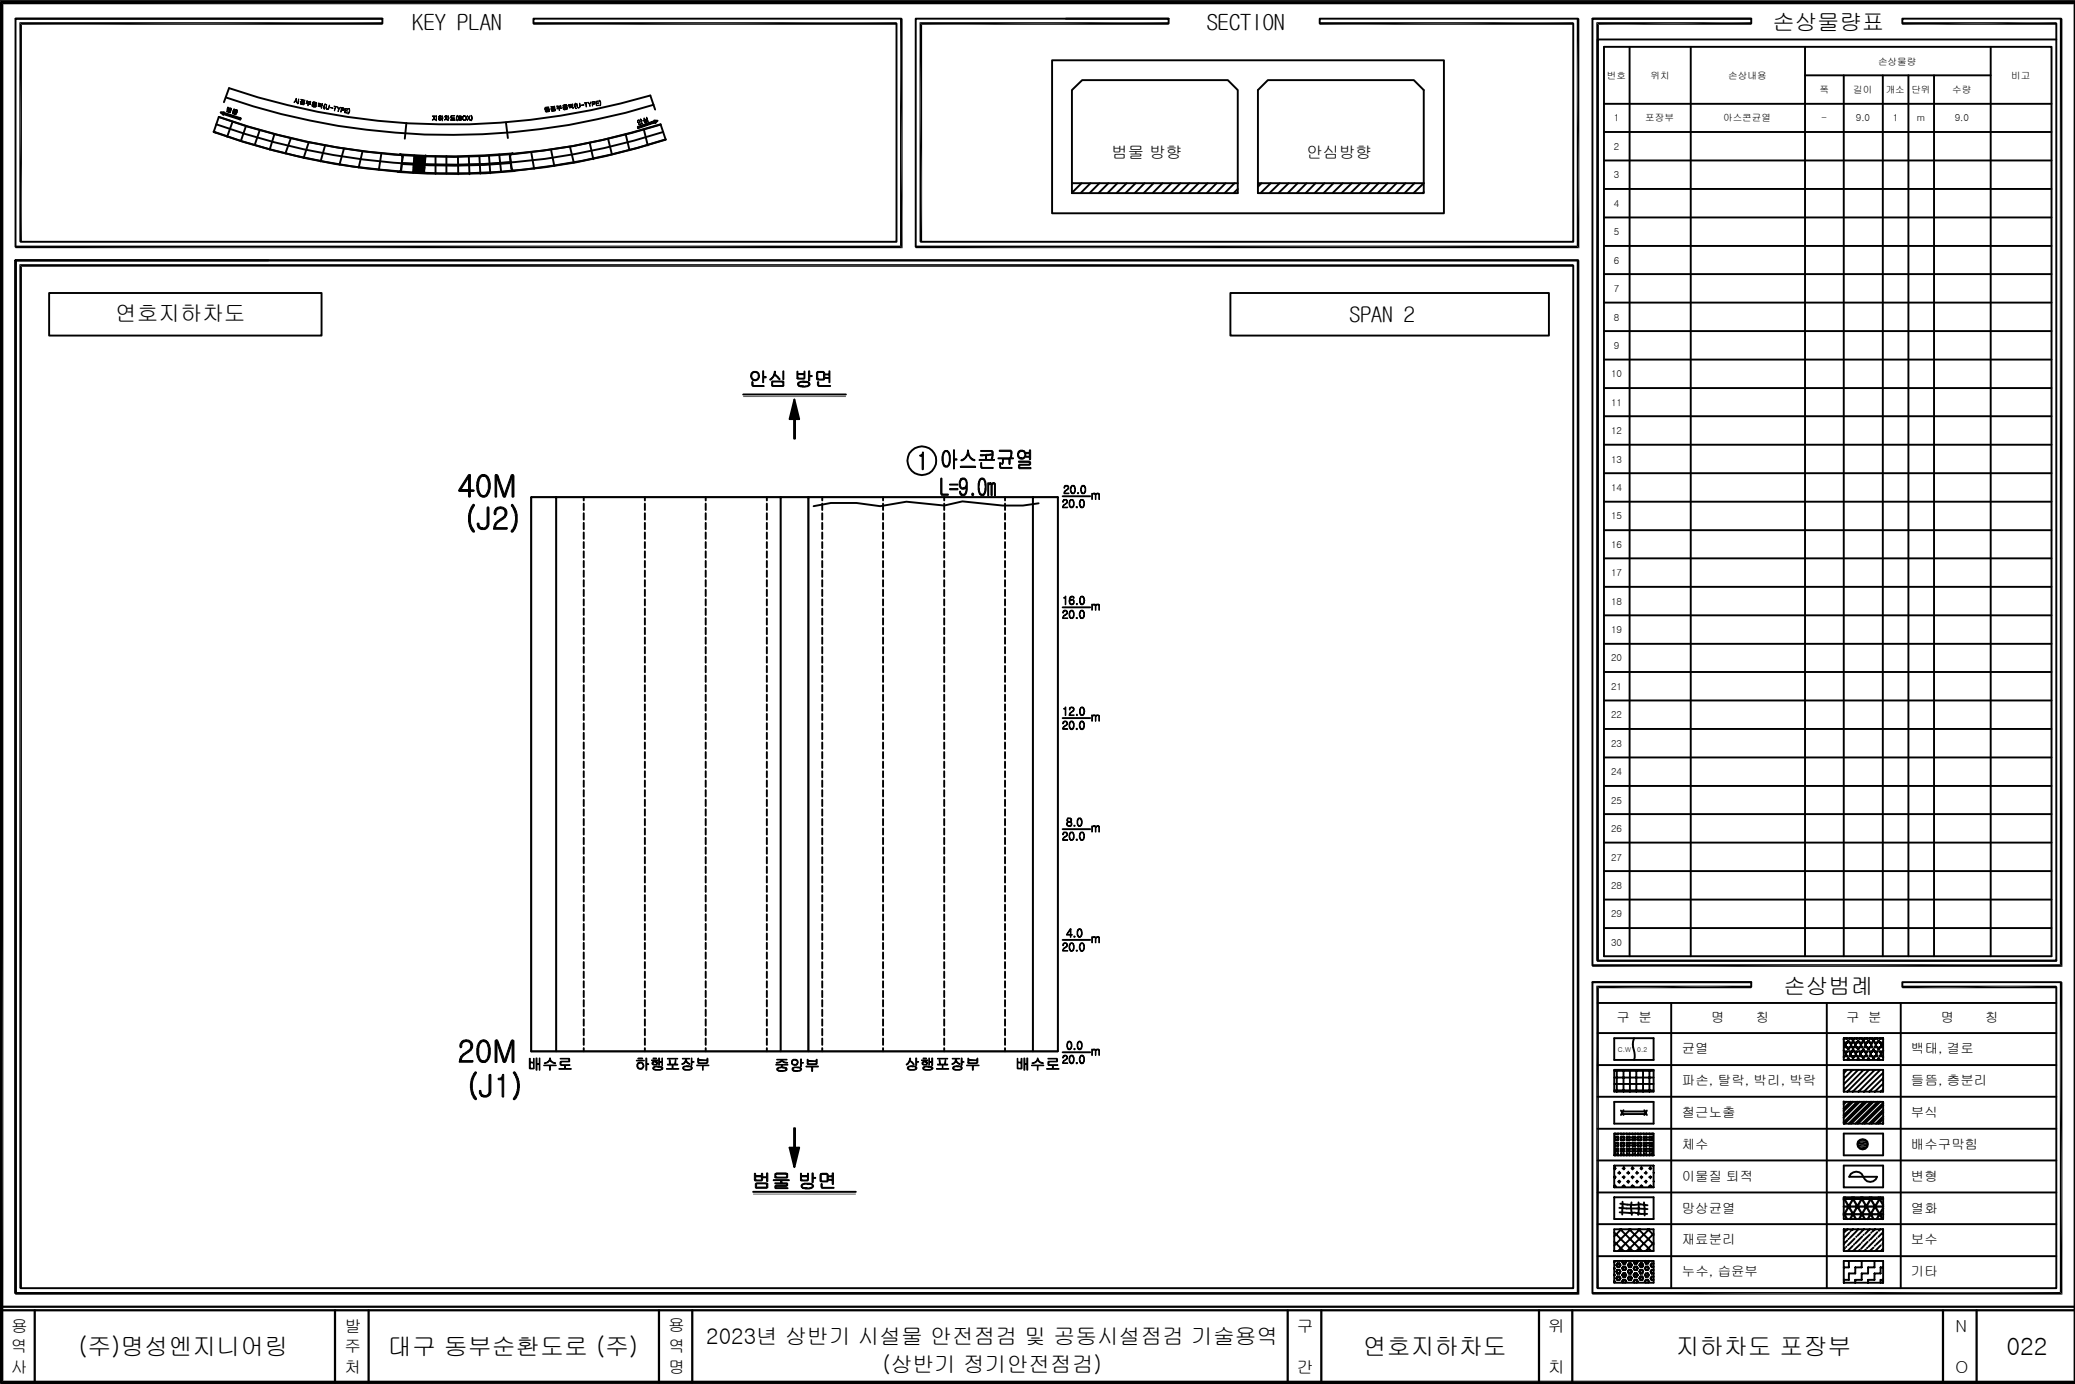
020

| 번호 | 위치 | 손상내용 | 손상물량 | | | | 비고 |
|---|---|---|---|---|---|---|---|
| 1 | 포장부 | 아스콘균열 | - | 9.0 | 1 | m | 9.0 |

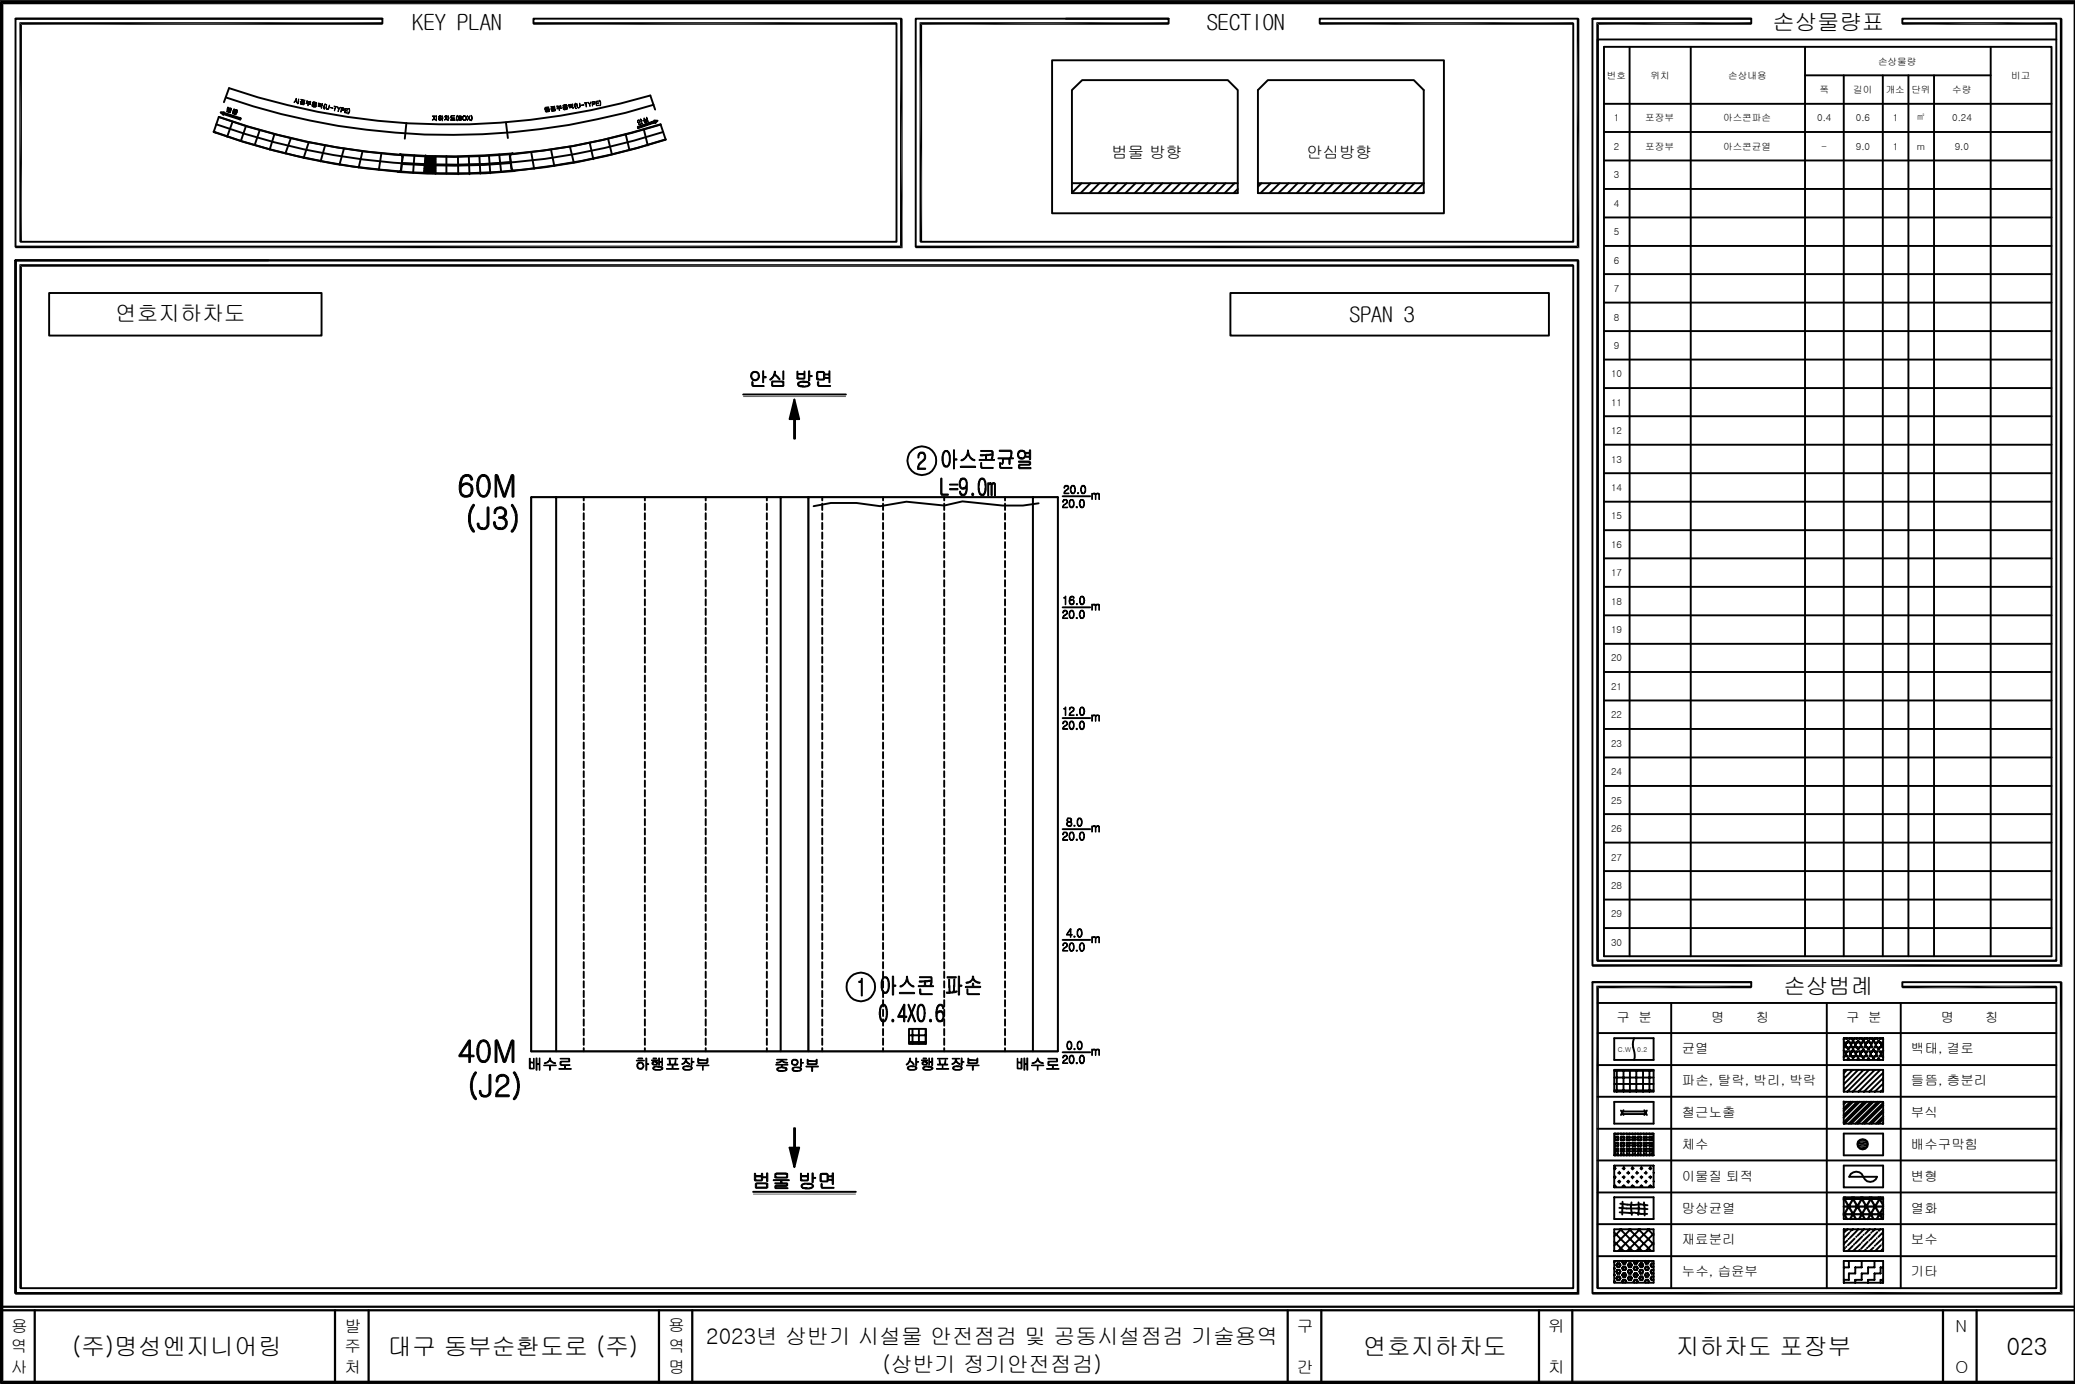
022

| 번호 | 위치 | 손상내용 | 손상물량 | | | | | 비고 |
|---|---|---|---|---|---|---|---|---|
| 2 | 포장부 | 아스콘균열 | - | 9.0 | 1 | m | 9.0 | |

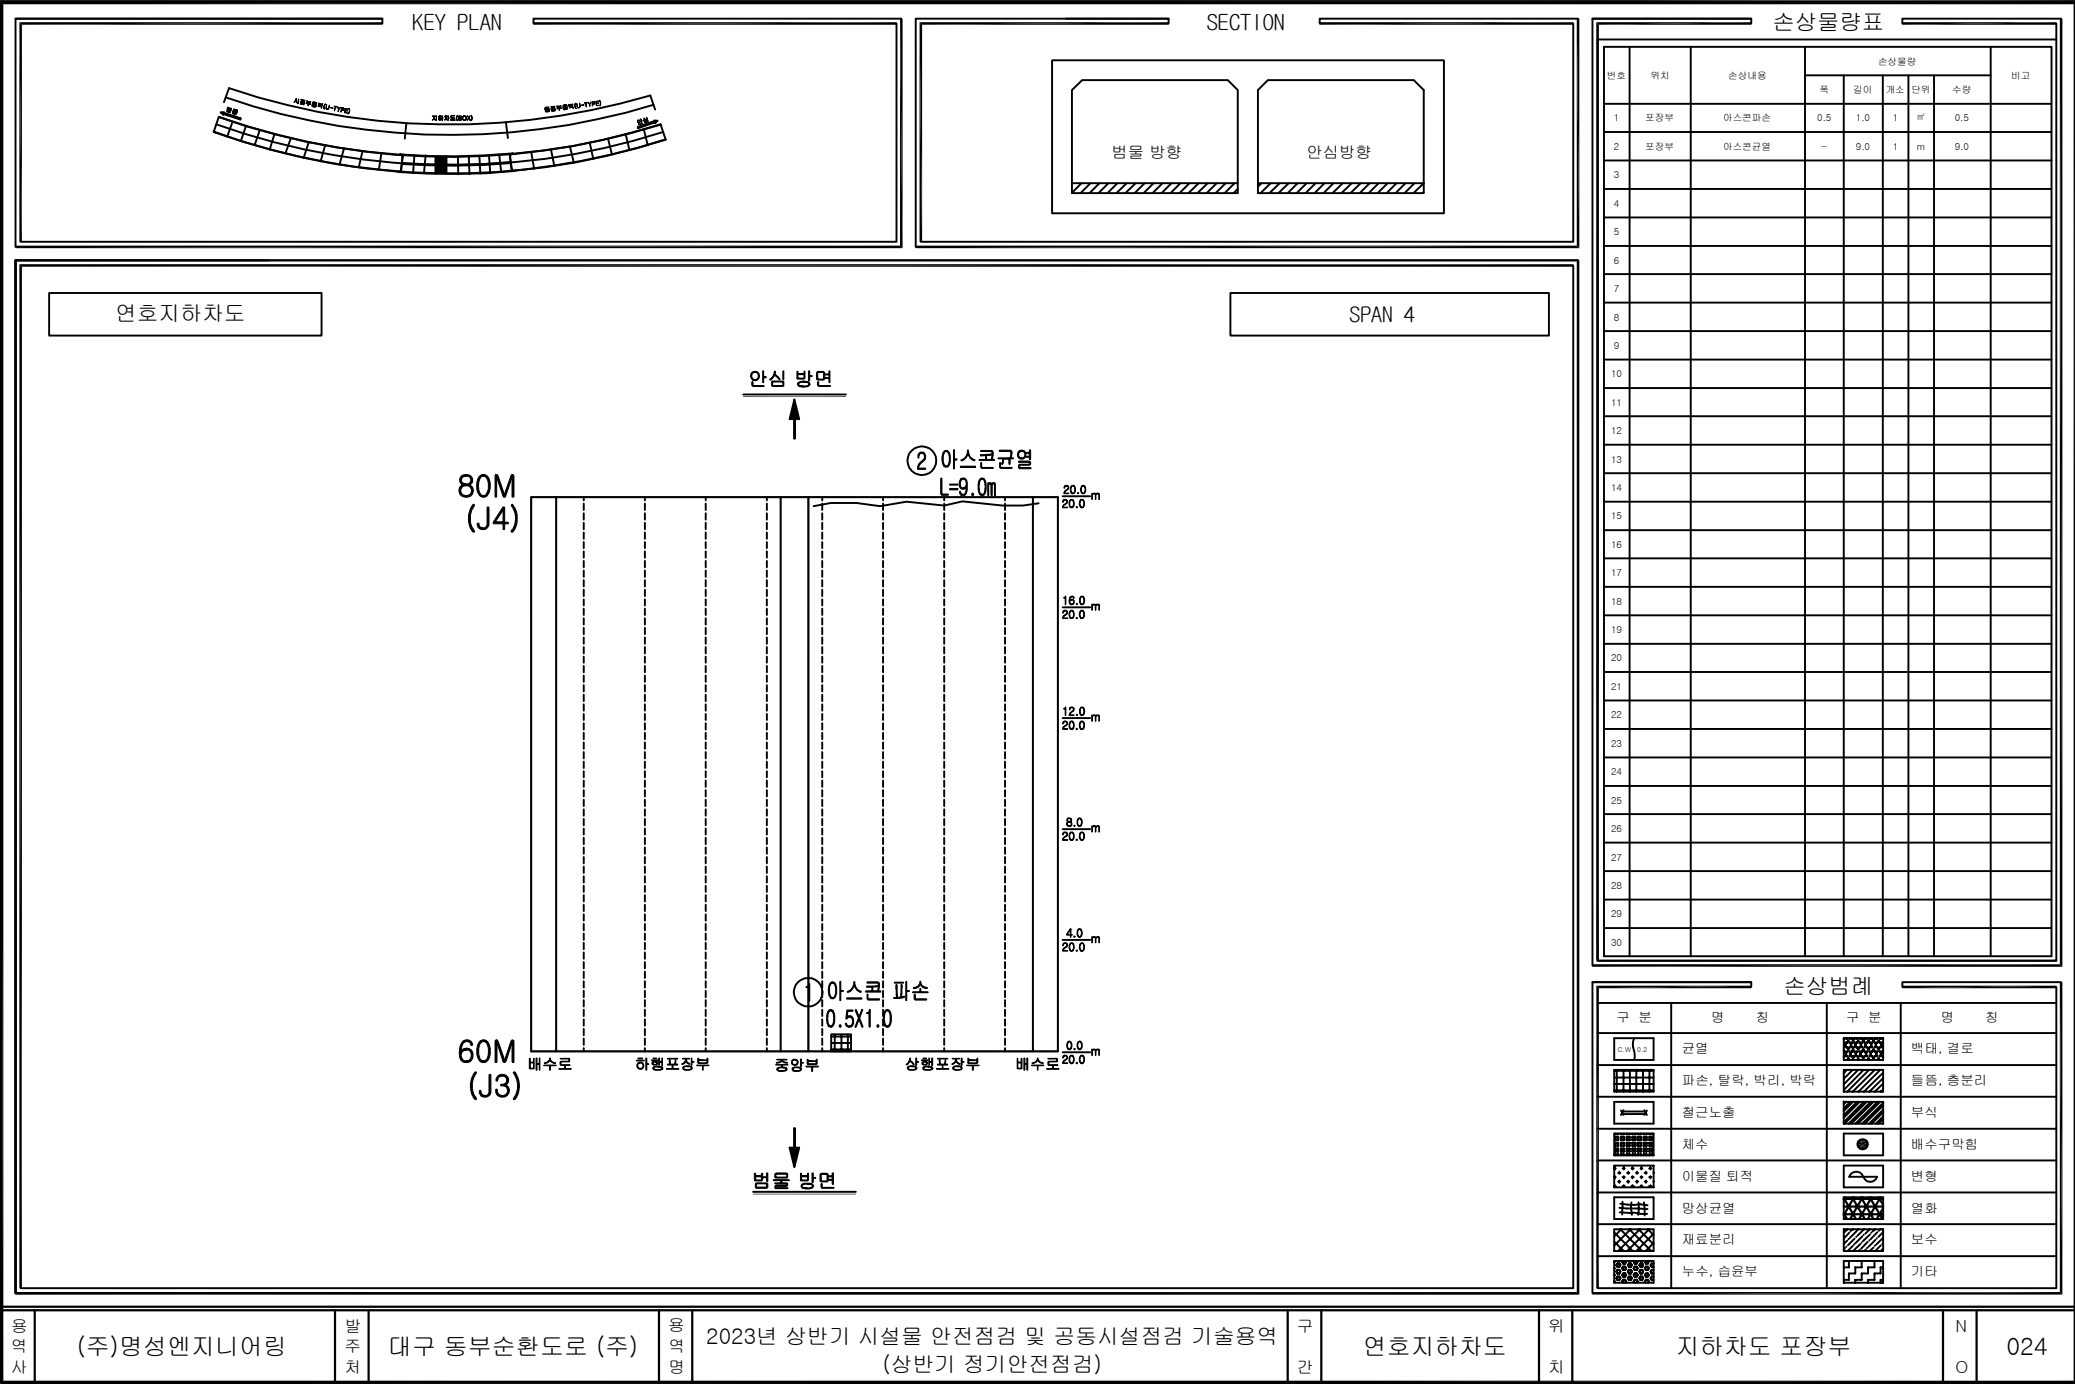
023

| 번호 | 위치 | 손상내용 | 손상물량 | | | | | 비고 |
|---|---|---|---|---|---|---|---|---|
| 2 | 포장부 | 아스콘균열 | - | 9.0 | 1 | m | 9.0 | |

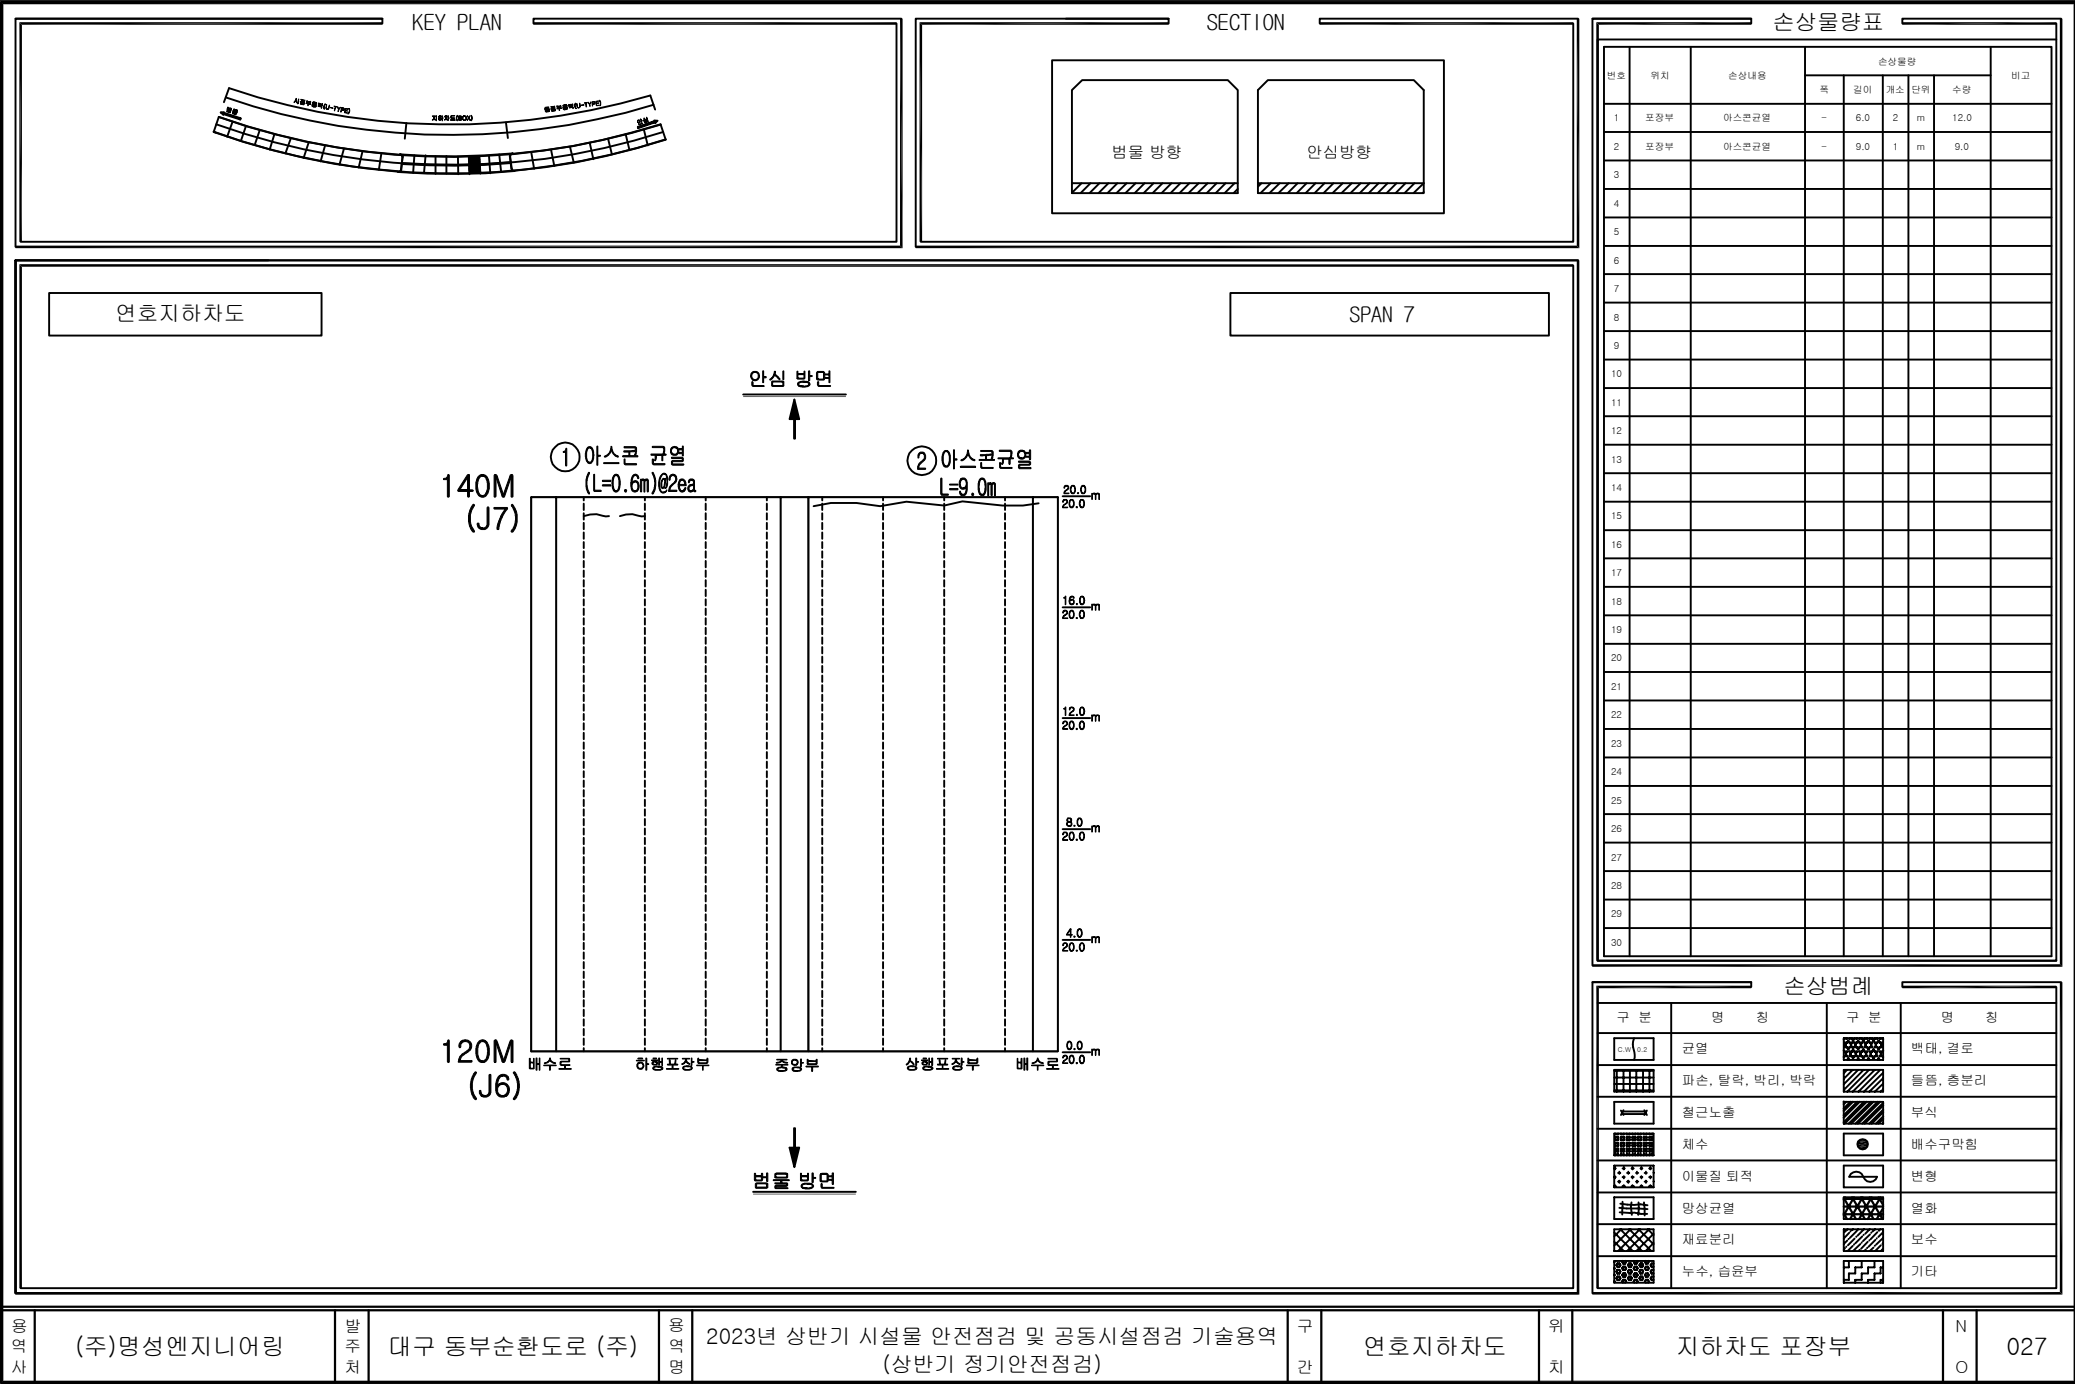
026

| 번호 | 위치 | 손상내용 | 손상물량 | | | | | 비고 |
|---|---|---|---|---|---|---|---|---|
| 1 | 포장부 | 아스콘균열 | - | 6.0 | 2 | m | 12.0 | |
| 2 | 포장부 | 아스콘균열 | - | 9.0 | 1 | m | 9.0 | |

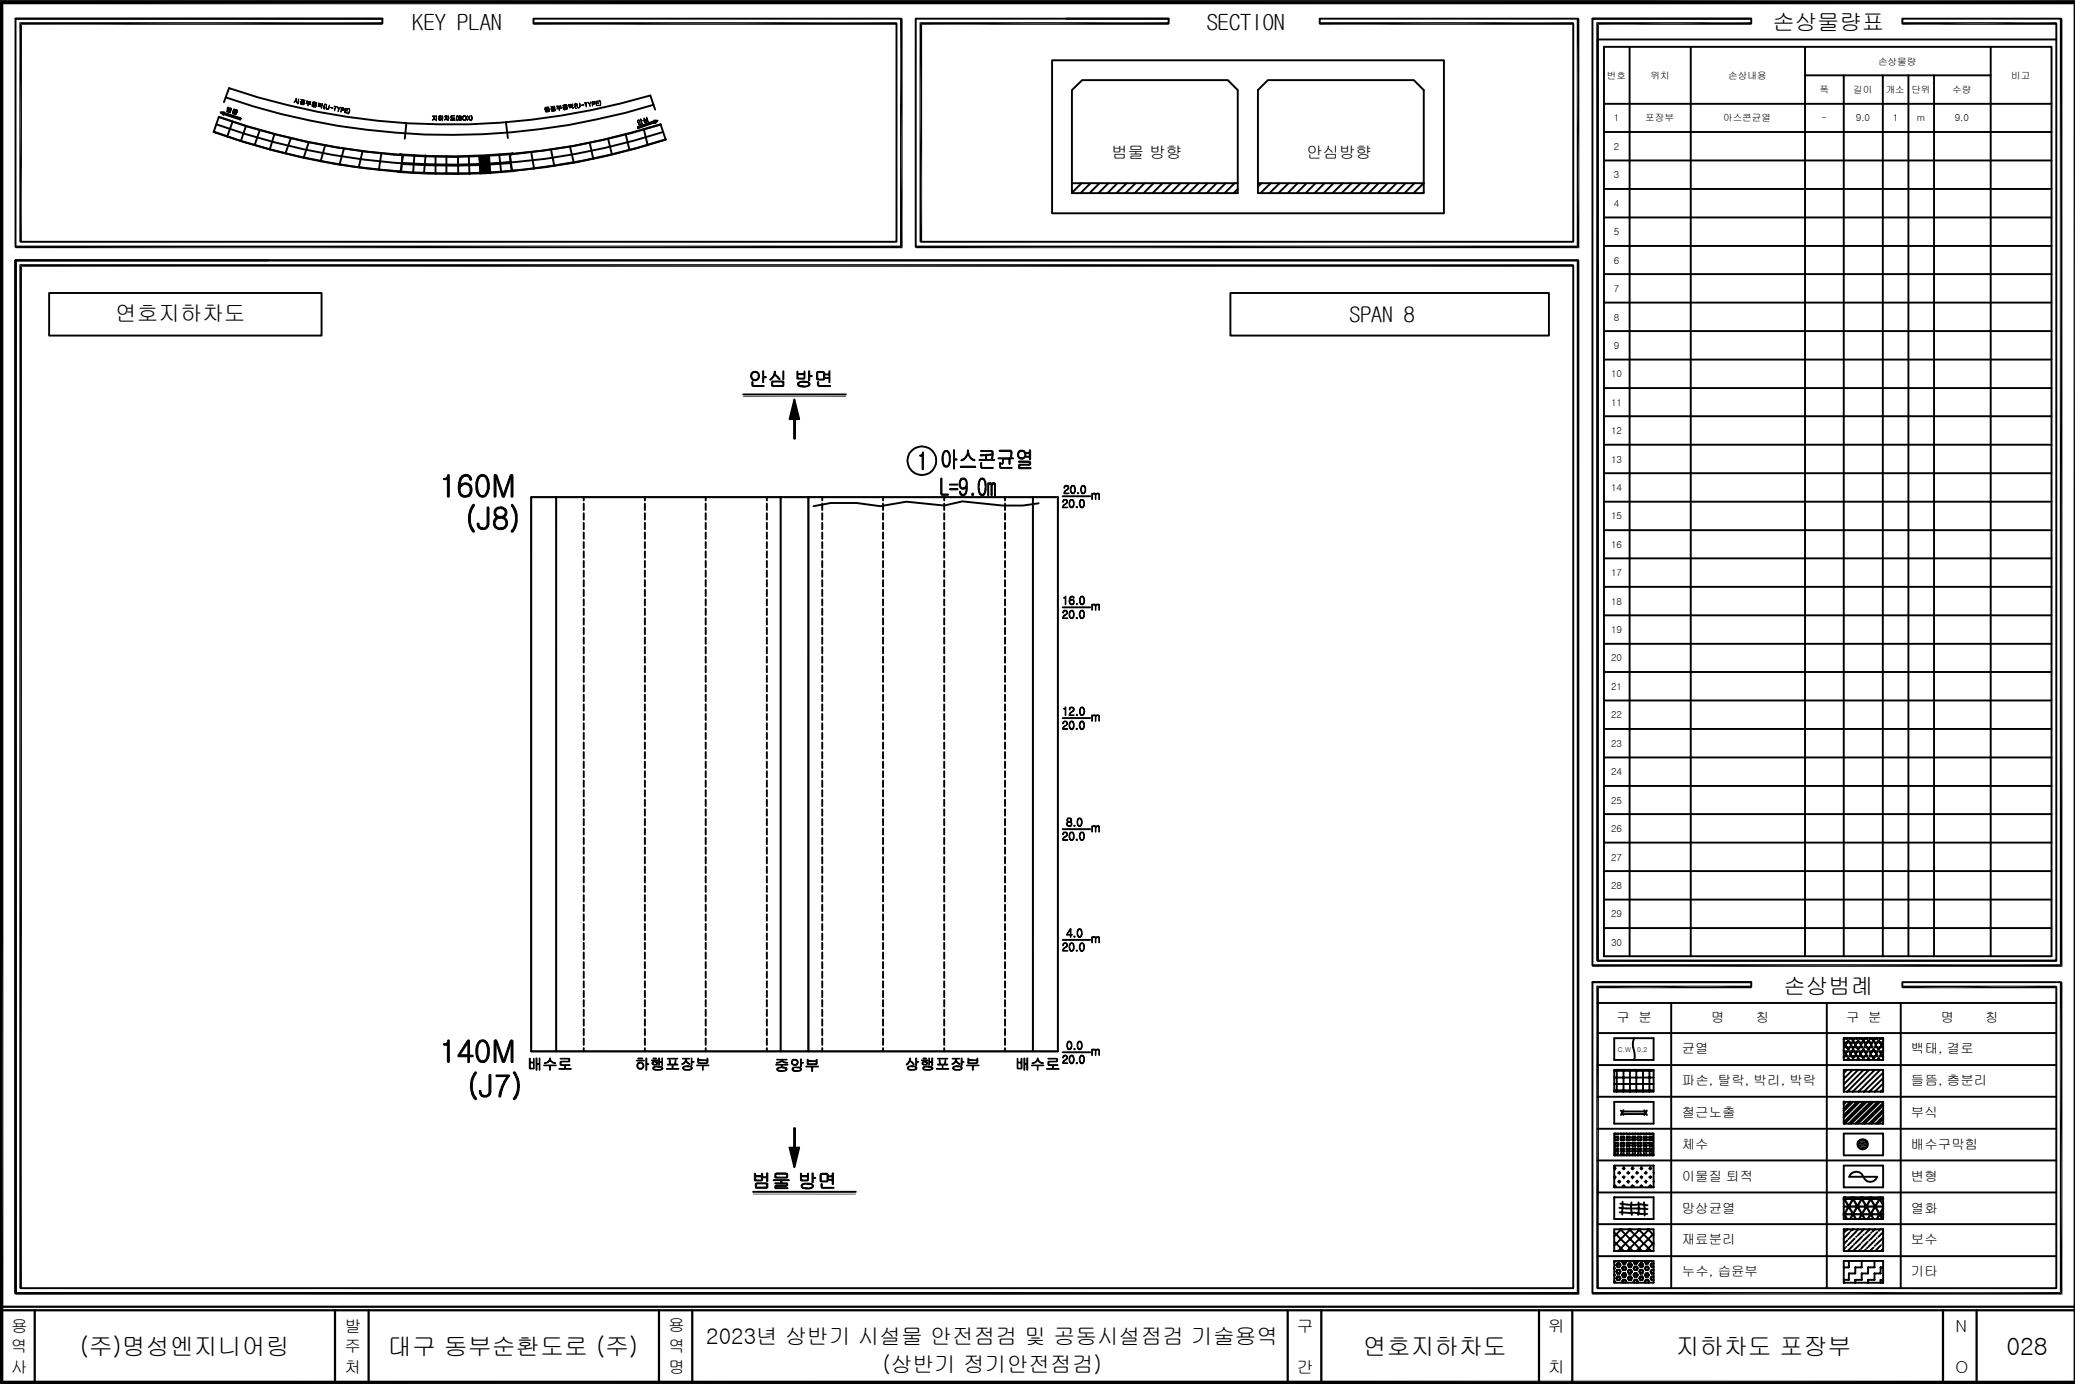
027

| 번호 | 위치 | 손상내용 | 손상물량 | | | | | 비고 |
|---|---|---|---|---|---|---|---|---|
| 1 | 포장부 | 아스콘균열 | - | 9.0 | 1 | m | 9.0 | |
