상주영천고속도로 2024~2025년 시설물 안전점검 용역  
(2024년 상반기 정기안전점검)

# 외 관 조 사 망 도

산하교

2024.06

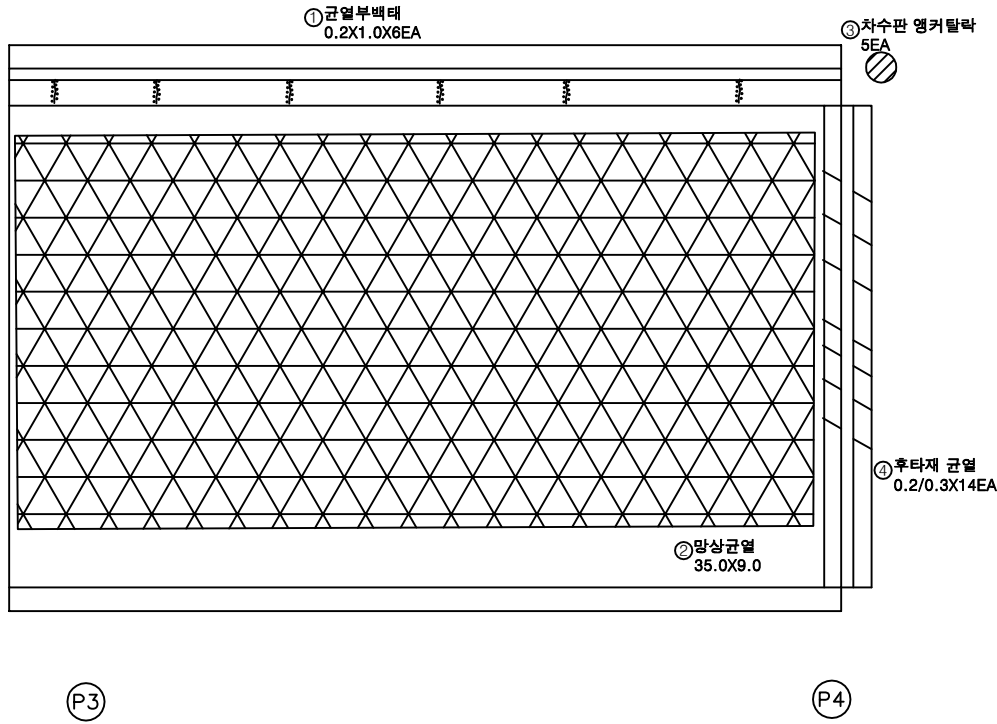
영천방향

| 번호 | 구분 | 부재 | 손상내용 | 손상현황 | | | | | 비 고 |
|---|---|---|---|---|---|---|---|---|---|
| 1 | 19하 | 방호벽 | 균열부백태 | | 0.2 | 1.0 | 1.20 | m <sup>2</sup> | 6 |
| 2 | 19하 | 교면포장 | 망상균열 | | 35.0 | 9.0 | 315.00 | m <sup>2</sup> | 1 |
| 4 | 19하 | 신속이음 | 후타재 균열 | 0.2 | 0.3 | | 4.20 | m | 14 |

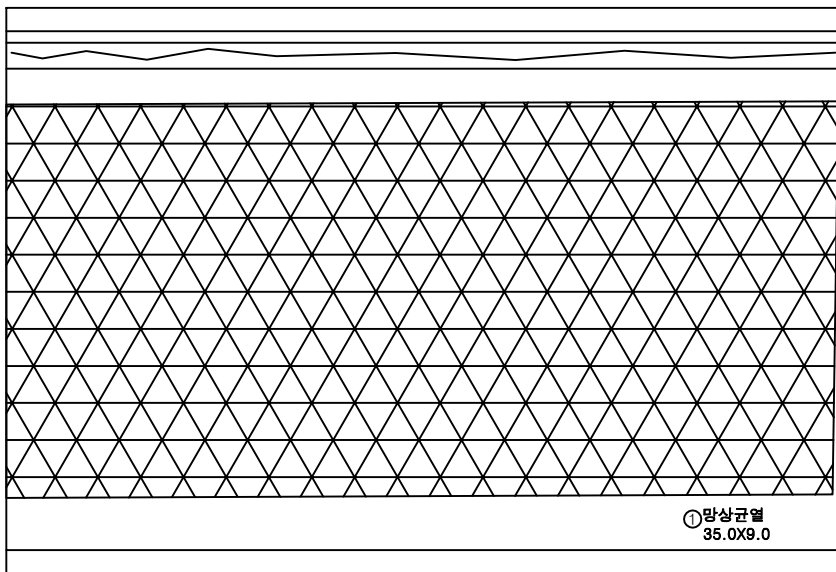
영천방향

| 번호 | 구분 | 부재 | 손상내용 | 손상현황 | | | | | 비 고 |
|---|---|---|---|---|---|---|---|---|---|
| 1 | 19하 | 교면포장 | 망상균열 | | 35.0 | 9.0 | 315.00 | m <sup>2</sup> | 1 |
| 2 | 23하 | 방호벽 | 방호벽 균열 | 0.2 | 35.0 | | 35.00 | m | 1 |

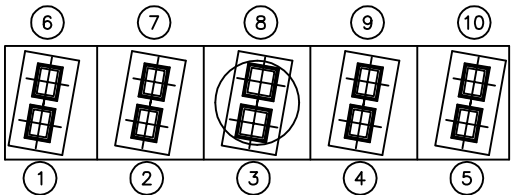
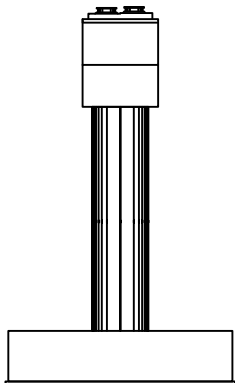
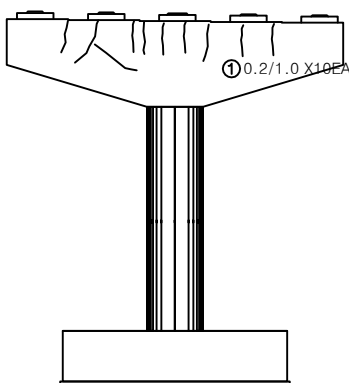
| 번호 | 구분 | 부재 | 손상내용 | 손상현황 | | | | | 비고 |
|---|---|---|---|---|---|---|---|---|---|
| 1 | 23하 | 교각 | 균열(0.3mm미만) | 0.2 | 1.0 | | 10.00 | m | 10 |

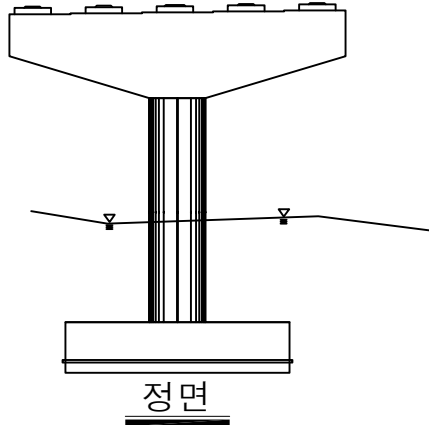
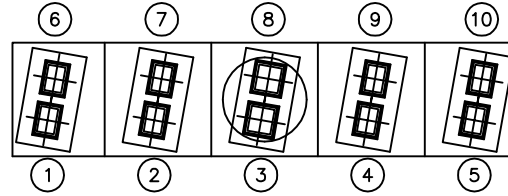
| 번호 | 구분 | 부재 | 손상내용 | 손상현황 | | | | | 비 고 |
|---|---|---|---|---|---|---|---|---|---|
| 1 | 21하 | 교각 | 균열(0.3mm미만) | 0.2 | 0.5 | | 1.50 | m | 3 |

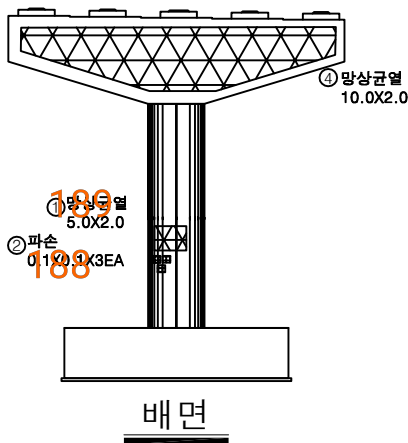
| 번호 | 구분 | 부재 | 손상내용 | 손상현황 | | | | | 비고 |
|---|---|---|---|---|---|---|---|---|---|
| 1 | 19하 | 교각 | 망상균열 | | 5.0 | 2.0 | 10.00 | m <sup>2</sup> | 1 |
| 3 | 21하 | 교각 | 망상균열 | | 10.0 | 2.0 | 20.00 | m <sup>2</sup> | 1 |
| 4 | 23하 | 교각 | 망상균열 | | 10.0 | 2.0 | 20.00 | m <sup>2</sup> | 1 |

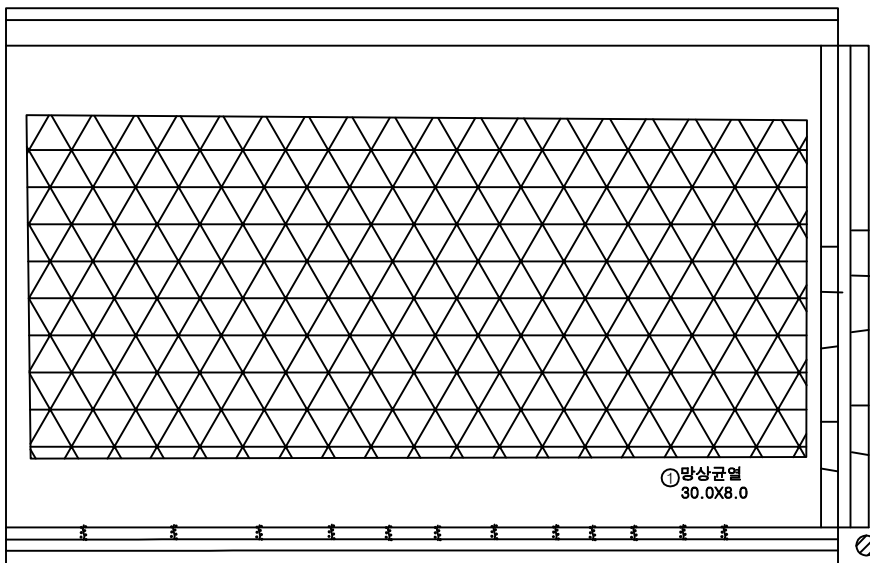
| 번호 | 구분 | 부재 | 손상내용 | 손상현황 | | | | | 비 고 |
|---|---|---|---|---|---|---|---|---|---|
| 1 | 19하 | 교면포장 | 망상균열 | | 30.0 | 8.0 | 240.00 | m <sup>2</sup> | 1 |
| 2 | 19하 | 방호벽 | 균열부백테 | | 0.2 | 1.0 | 2.40 | m <sup>2</sup> | 12 |
| 3 | 19하 | 신속이음 | 후타재 균열 | 0.2 | 0.3 | | 3.00 | m | 10 |

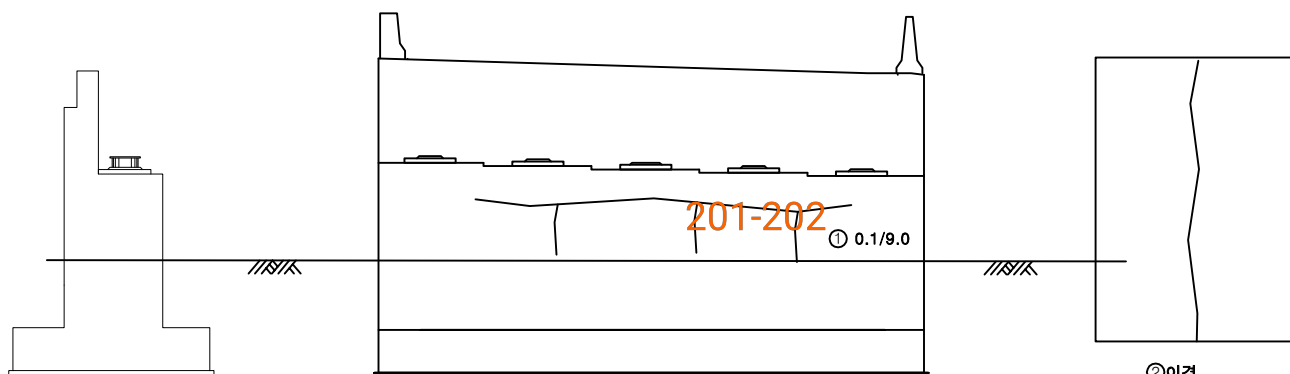
②이격  
L=3.5m(T=0.7cm)
