상주영천고속도로 2024~2025년 시설물 안전점검 용역  
(2024년 상반기 정기안전점검)

# 외 관 조 사 망 도

산하교

2024.06

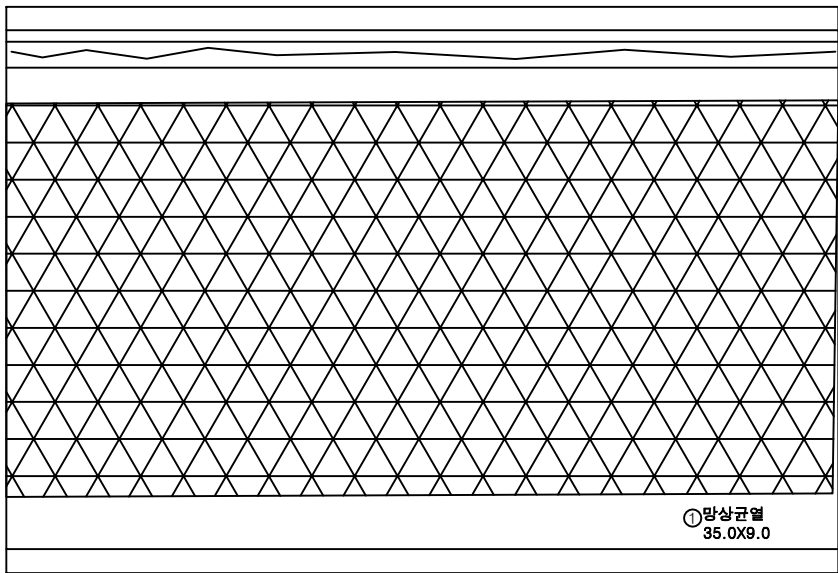
| 번호 | 구분 | 부재 | 손상내용 | 손상현황 | | | | | | 비 고 |
|---|---|---|---|---|---|---|---|---|---|---|
| 1 | 19하 | 교면포장 | 망상균열 | | 35.0 | 9.0 | 315.00 | m <sup>2</sup> | 1 | |
| 2 | 23하 | 방호벽 | 방호벽 균열 | 0.2 | 35.0 | | 35.00 | m | 1 | |

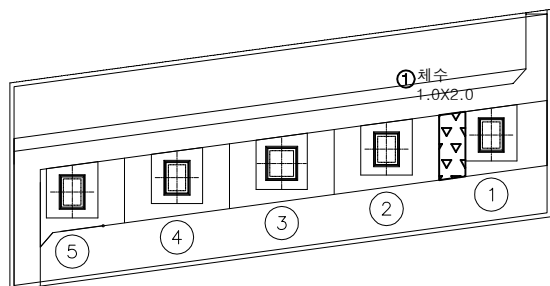
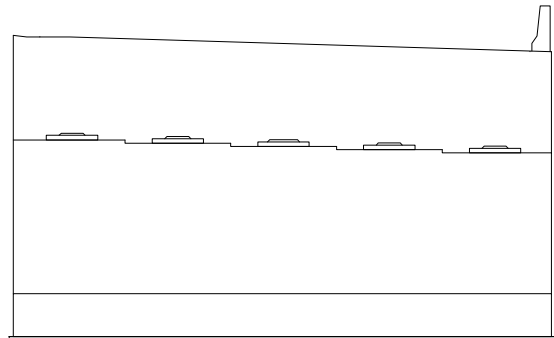
| 번호 | 구분 | 부재 | 손상내용 | 손상현황 | | | | | | 비 고 |
|---|---|---|---|---|---|---|---|---|---|---|
| 2 | 19하 | 교대 | 균열(0.3mm미만) | 0.1 | 0.5 | | 0.50 | m | 1 | |

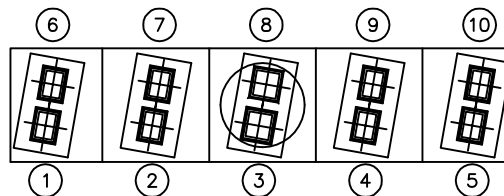
○ 미세 망상균열 전구간

| 번호 | 구분 | 부재 | 손상내용 | 손상현황 | | | | | 비고 |
|---|---|---|---|---|---|---|---|---|---|
| 1 | 21하 | 교각 | 균열(0.3mm미만) | 0.2 | 0.5 | | 1.50 | m | 3 |

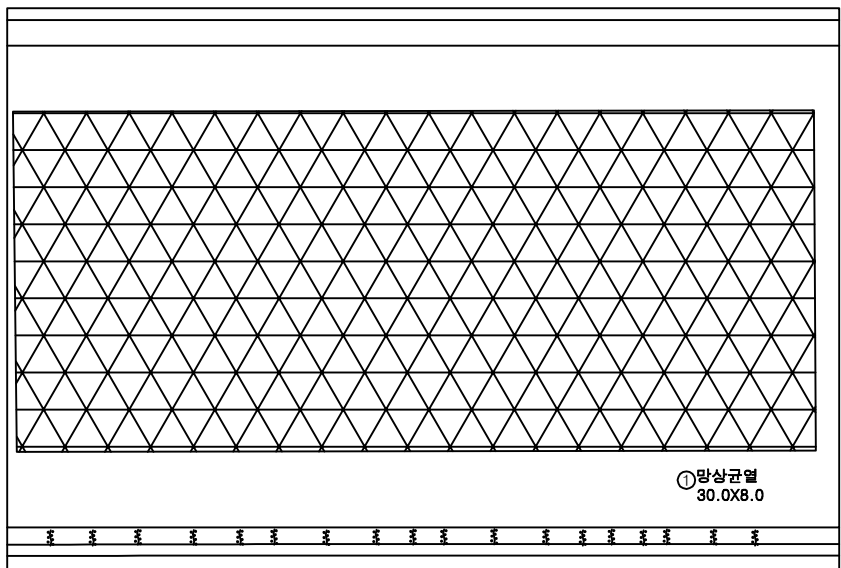
| 번호 | 구분 | 부재 | 손상내용 | 손상현황 | | | | | | 비고 |
|---|---|---|---|---|---|---|---|---|---|---|
| 1 | 19하 | 교면포장 | 망상균열 | | 30.0 | 8.0 | 240.00 | m <sup>2</sup> | 1 | |
| 2 | 19하 | 방호벽 | 균열부백태 | | 0.2 | 1.0 | 3.60 | m <sup>2</sup> | 18 | |

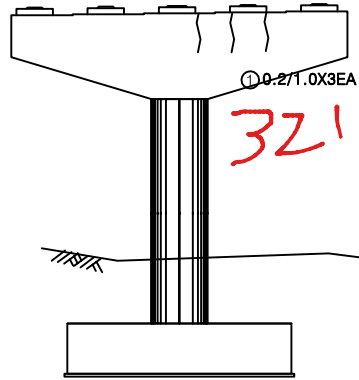
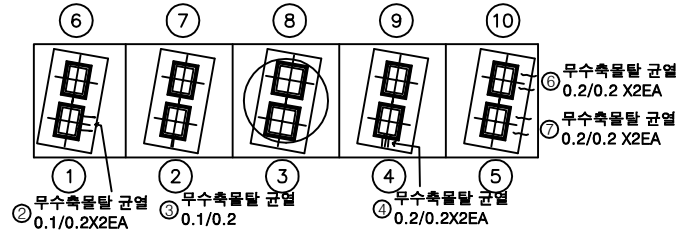
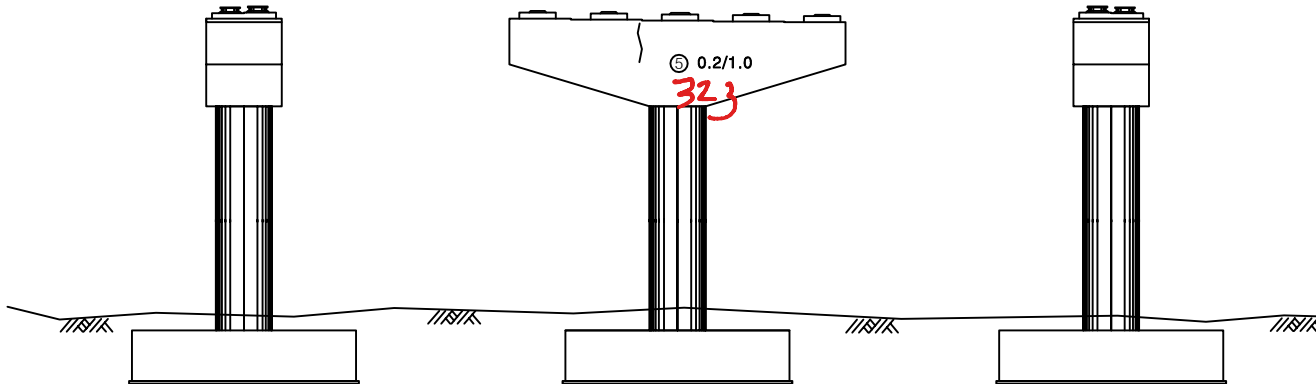
| 번호 | 구분 | 부재 | 손상내용 | 손상현황 | | | | | 비고 |
|---|---|---|---|---|---|---|---|---|---|
| 5 | 19하 | 교각 | 균열(0.3mm미만) | 0.2 | 1.0 | | 1.00 | m | 1 |
| 6 | 21하 | 교량받침 | 무수축물탈 균열 | 0.2 | 0.2 | | 0.40 | m | 2 |
| 7 | 21하 | 교량받침 | 무수축물탈 균열 | 0.2 | 0.2 | | 0.40 | m | 2 |

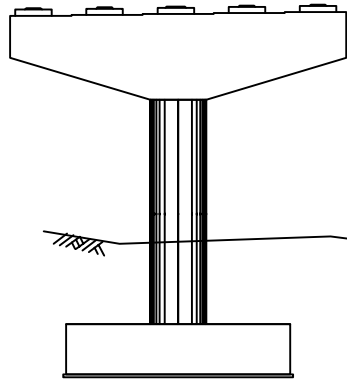
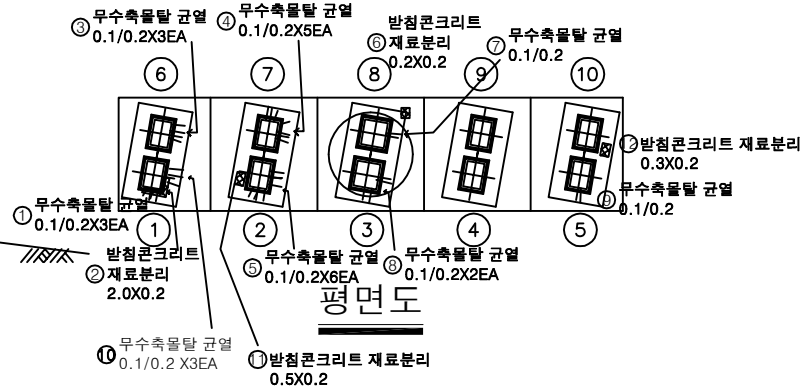
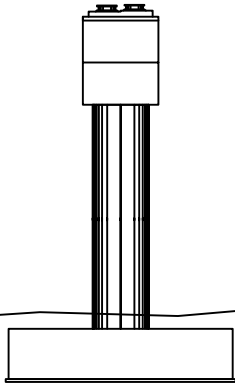
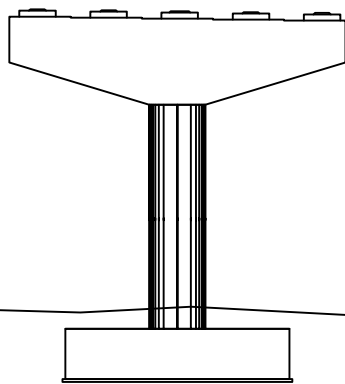
| 번호 | 구분 | 부재 | 손상내용 | 손상현황 | | | | | 비고 |
|---|---|---|---|---|---|---|---|---|---|
| 1 | 19하 | 교량발침 | 무수축물탈 균열 | 0.1 | 0.2 | | 0.60 | m | 3 |
| 3 | 19하 | 교량발침 | 무수축물탈 균열 | 0.1 | 0.2 | | 0.60 | m | 3 |
| 4 | 19하 | 교량발침 | 무수축물탈 균열 | 0.1 | 0.2 | | 1.00 | m | 5 |
| 5 | 19하 | 교량발침 | 무수축물탈 균열 | 0.1 | 0.2 | | 1.20 | m | 6 |
| 7 | 19하 | 교량발침 | 무수축물탈 균열 | 0.1 | 0.2 | | 0.20 | m | 1 |
| 8 | 19하 | 교량발침 | 무수축물탈 균열 | 0.1 | 0.2 | | 0.40 | m | 2 |
| 9 | 19하 | 교량발침 | 무수축물탈 균열 | 0.1 | 0.2 | | 0.20 | m | 1 |
| 10 | 21하 | 교량발침 | 무수축물탈 균열 | 0.1 | 0.2 | | 0.60 | m | 3 |

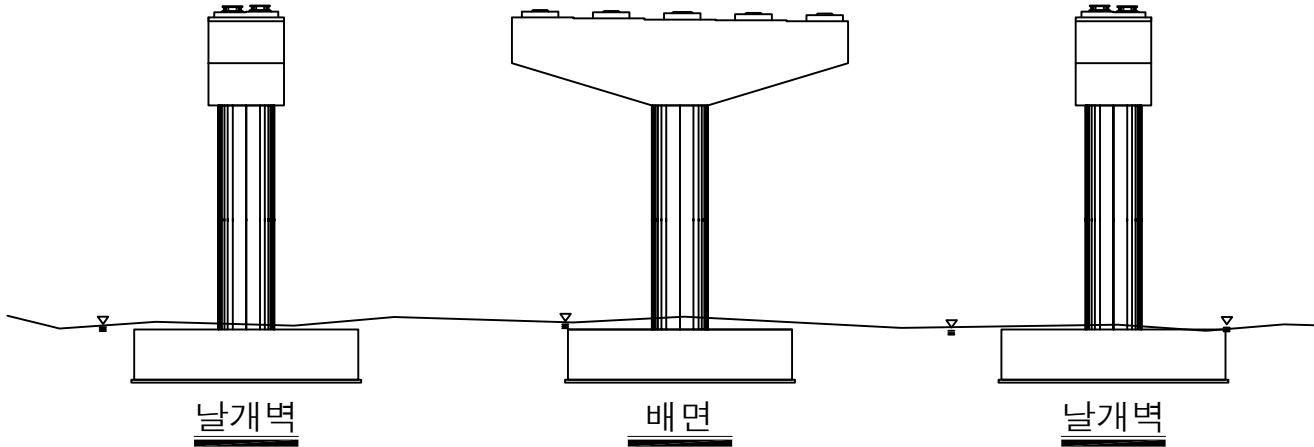
| 번호 | 구분 | 부재 | 손상내용 | 손상현황 | | | | | 비 고 |
|---|---|---|---|---|---|---|---|---|---|
| 1 | 19하 | 교량받침 | 무수축물탈 균열 | 0.1 | 0.2 | | 0.20 | m | 1 |
| 2 | 19하 | 교량받침 | 무수축물탈 균열 | 0.2 | 0.2 | | 0.40 | m | 2 |
| 4 | 19하 | 교량받침 | 무수축물탈 균열 | 0.2 | 0.2 | | 0.20 | m | 1 |
| 5 | 19하 | 교량받침 | 무수축물탈 균열 | 0.1 | 0.2 | | 0.40 | m | 2 |
| 7 | 21하 | 교량받침 | 무수축물탈 균열 | 0.1 | 0.2 | | 0.40 | m | 2 |

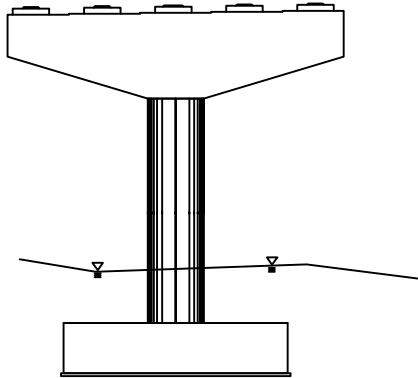
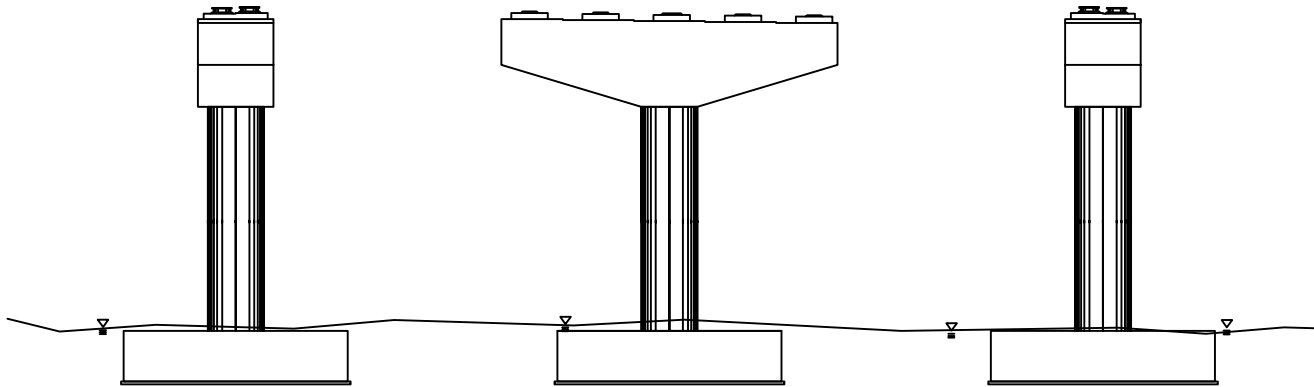
| 번호 | 구분 | 부재 | 손상내용 | 손상현황 | | | | | 비고 |
|---|---|---|---|---|---|---|---|---|---|
| 1 | 19하 | 교량받침 | 무수축물탈 균열 | 0.1 | 0.2 | | 0.20 | m | 1 |

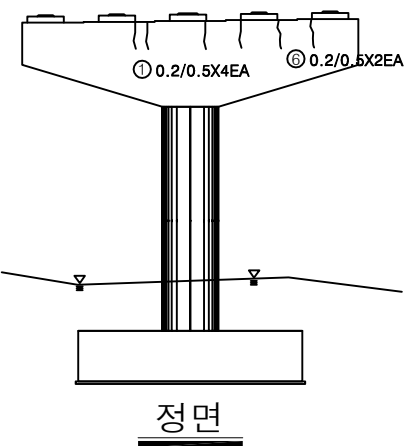
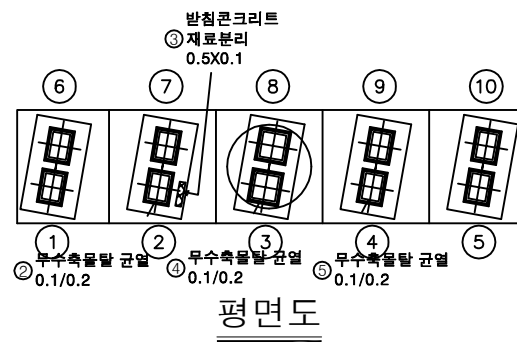
| 번호 | 구분 | 부재 | 손상내용 | 손상현황 | | | | | 비고 |
|---|---|---|---|---|---|---|---|---|---|
| 1 | 19하 | 교각 | 균열(0.3mm미만) | 0.2 | 0.5 | | 2.00 | m | 4 |
| 2 | 19하 | 교량받침 | 무수축물탈 균열 | 0.1 | 0.2 | | 0.20 | m | 1 |
| 4 | 19하 | 교량받침 | 무수축물탈 균열 | 0.1 | 0.2 | | 0.20 | m | 1 |
| 5 | 19하 | 교량받침 | 무수축물탈 균열 | 0.1 | 0.2 | | 0.20 | m | 1 |
| 6 | 23하 | 교각 | 균열(0.3mm미만) | 0.2 | 0.5 | | 1.00 | m | 2 |

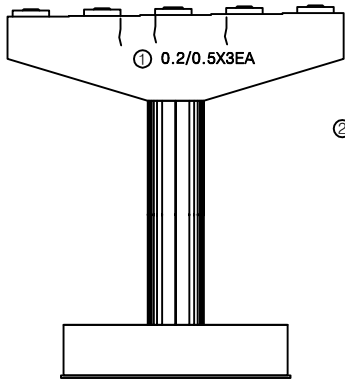
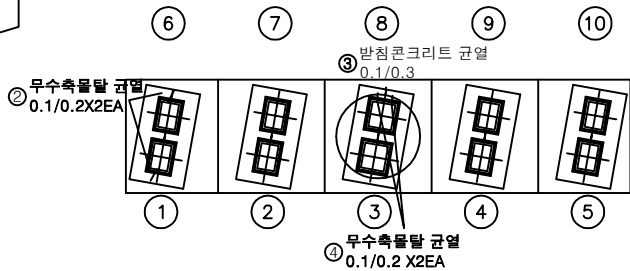
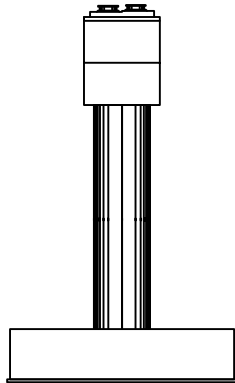
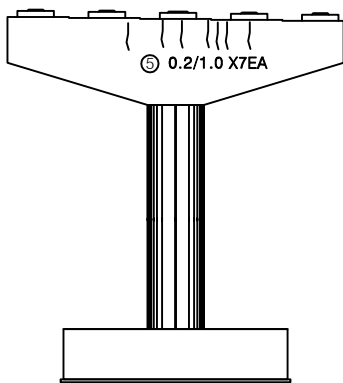
| 번호 | 구분 | 부재 | 손상내용 | 손상현황 | | | | | 비고 |
|---|---|---|---|---|---|---|---|---|---|
| 1 | 19하 | 교각 | 균열(0.3mm미만) | 0.2 | 0.5 | | 1.50 | m | 3 |
| 2 | 19하 | 교량받침 | 무수축물탈 균열 | 0.1 | 0.2 | | 0.40 | m | 2 |
| 3 | 21하 | 교량받침 | 받침콘크리트 균열 | 0.1 | 0.3 | | 0.30 | m | 1 |
| 4 | 21하 | 교량받침 | 무수축물탈 균열 | 0.1 | 0.2 | | 0.40 | m | 2 |
| 5 | 21하 | 교각 | 균열(0.3mm미만) | 0.2 | 1.0 | | 7.00 | m | 7 |

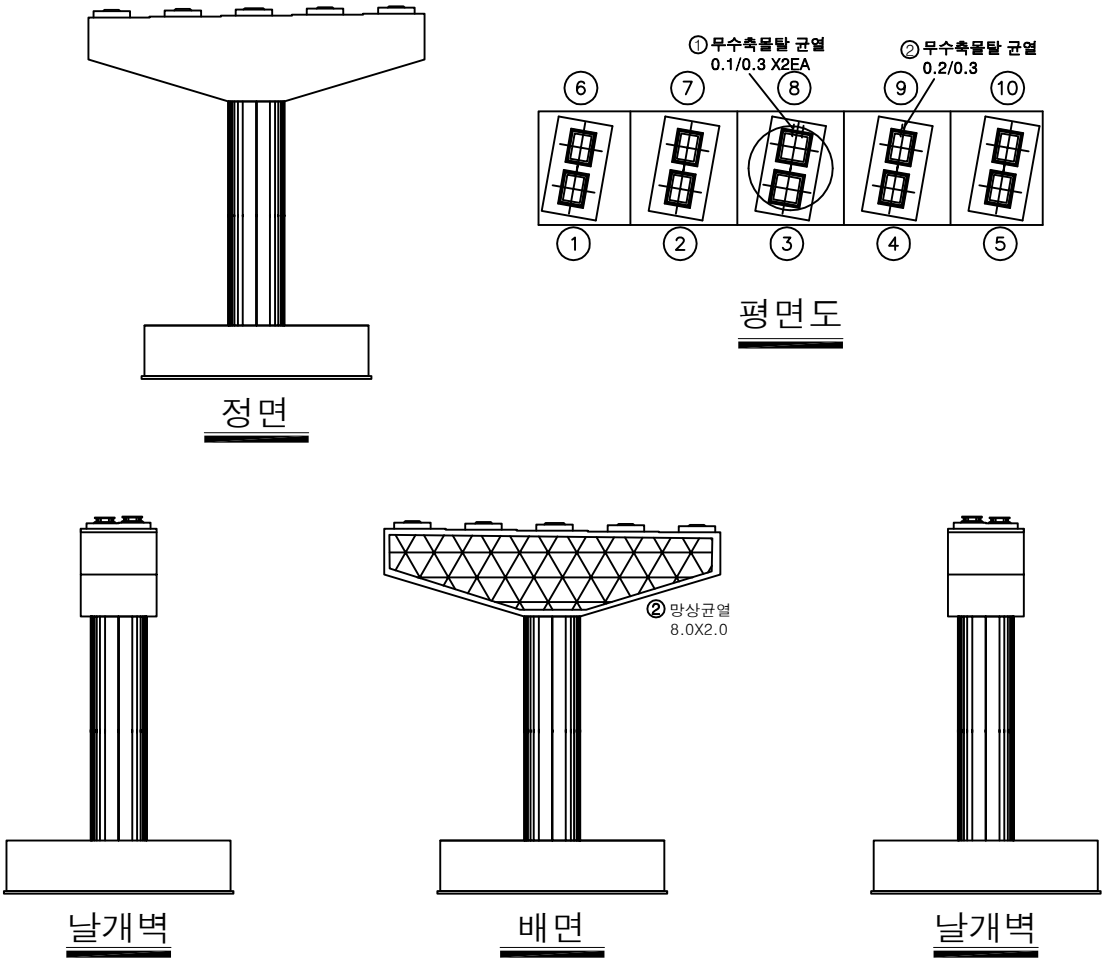
| 번호 | 구분 | 부재 | 손상내용 | 손상현황 | | | | | 비고 |
|---|---|---|---|---|---|---|---|---|---|
| 1 | 23하 | 교량받침 | 무수축물탈 균열 | 0.1 | 0.3 | | 0.60 | m | 2 |
| 2 | 23하 | 교량받침 | 무수축물탈 균열 | 0.2 | 0.3 | | 0.30 | m | 1 |
| 3 | 23하 | 교각 | 망상균열 | | 8.0 | 2.0 | 16.00 | m <sup>2</sup> | 1 |

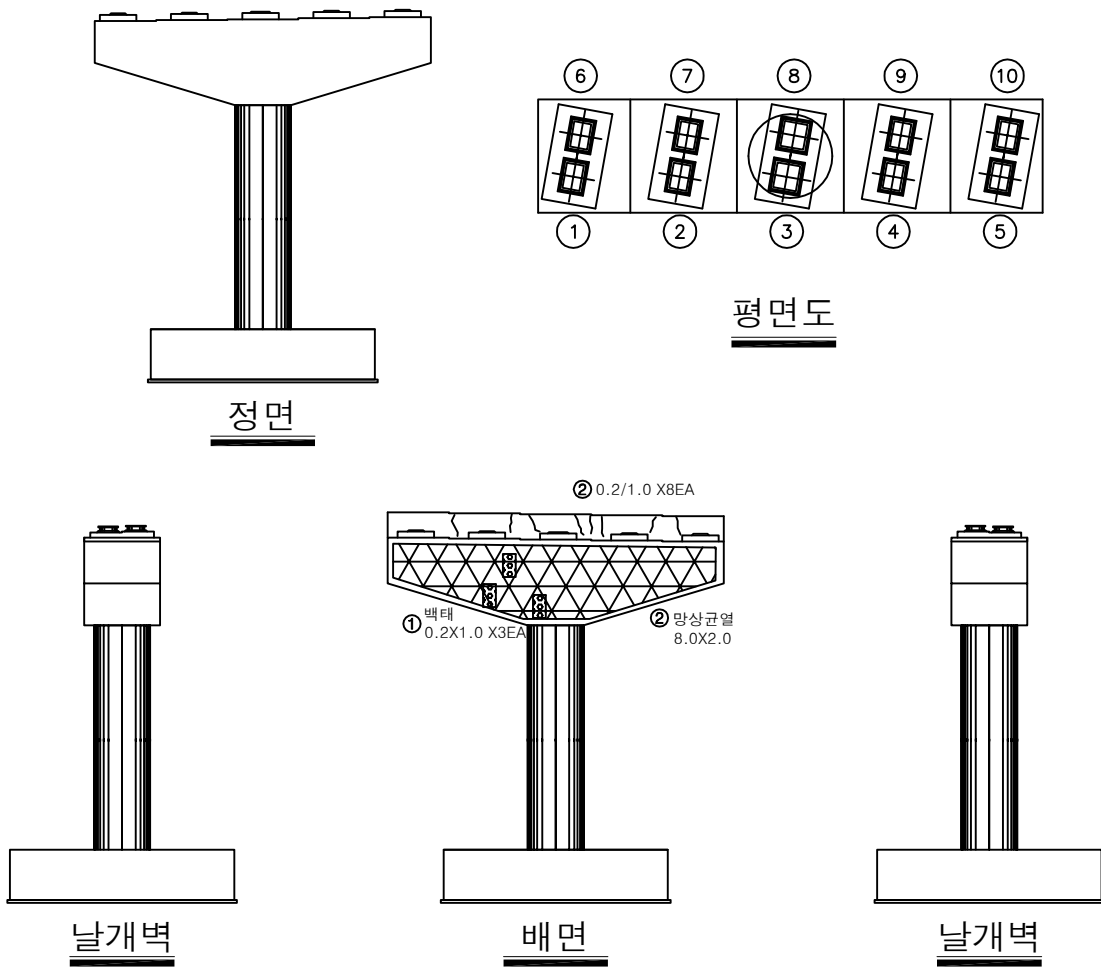
| 번호 | 구분 | 부재 | 손상내용 | 손상현황 | | | | | 비고 |
|---|---|---|---|---|---|---|---|---|---|
| 2 | 23하 | 교각 | 망상균열 | | 8.0 | 2.0 | 16.00 | m <sup>2</sup> | 1 |
| 3 | 23하 | 교각 | 균열(0.3mm미만) | 0.2 | 1.0 | | 8.00 | m | 8 |

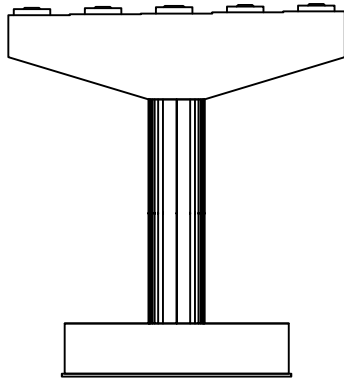
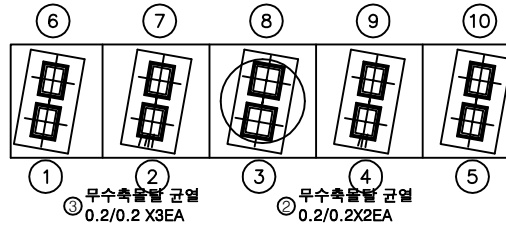
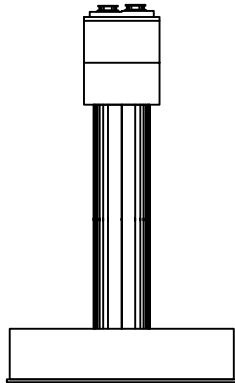
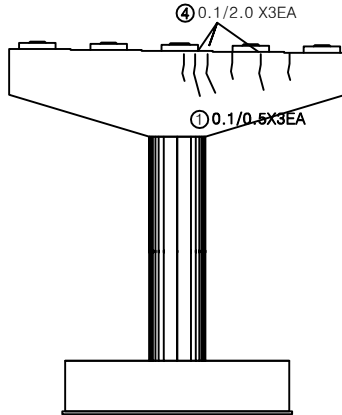
| 번호 | 구분 | 부재 | 손상내용 | 손상현황 | | | | | 비 고 |
|---|---|---|---|---|---|---|---|---|---|
| 1 | 19하 | 교각 | 균열(0.3mm미만) | 0.1 | 0.5 | | 1.50 | m | 3 |
| 2 | 19하 | 교량받침 | 무수축물탈 균열 | 0.2 | 0.2 | | 0.40 | m | 2 |
| 3 | 21하 | 교량받침 | 무수축물탈 균열 | 0.2 | 0.2 | | 0.60 | m | 3 |
| 4 | 21하 | 교각 | 균열(0.3mm미만) | 0.1 | 2.0 | | 6.00 | m | 3 |
