상주영천고속도로 2024~2025년 시설물 안전점검 용역  
(2024년 상반기 정기안전점검)

# 외 관 조 사 망 도

산하교

ID : 산하교 슬래브상면 S1 (상주방향)

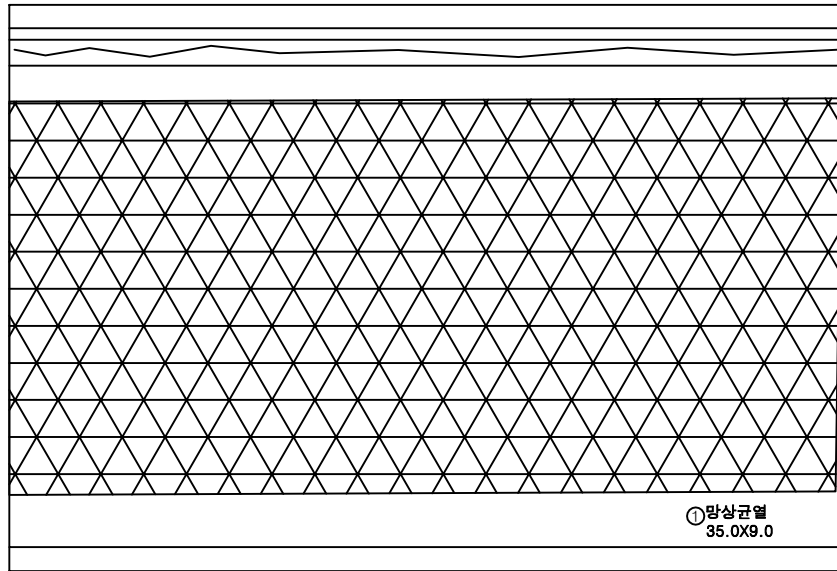
| 번호 | 구분 | 부재 | 손상내용 | 손상현황 | | | | | 비 고 |
|---|---|---|---|---|---|---|---|---|---|
| 1 | 19하 | 교면포장 | 망상균열 | | 35.0 | 9.0 | 315.00 | m <sup>2</sup> | 1 |
| 2 | 23하 | 방호벽 | 방호벽 균열 | 0.2 | 35.0 | | 35.00 | m | 1 |

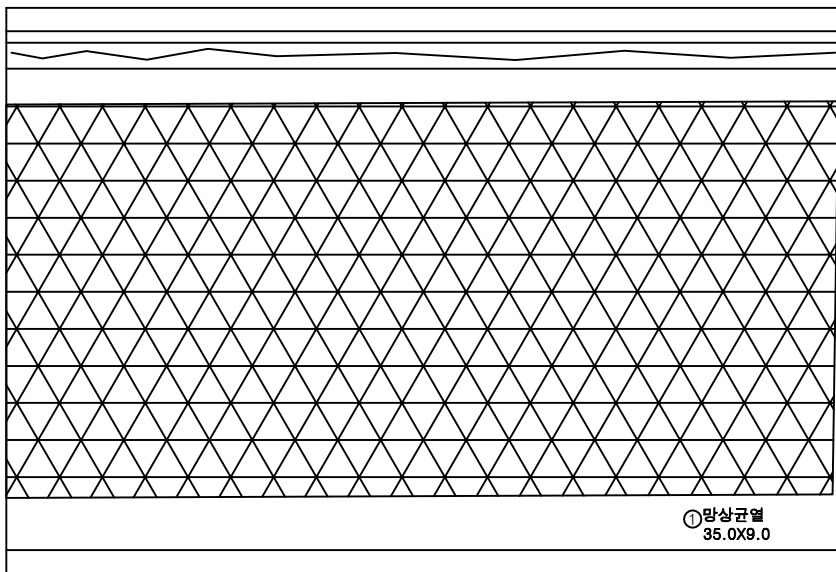
| 번호 | 구분 | 부재 | 손상내용 | 손상현황 | | | | | 비 고 |
|---|---|---|---|---|---|---|---|---|---|
| 1 | 19하 | 교면포장 | 망상균열 | | 35.0 | 9.0 | 315.00 | m <sup>2</sup> | 1 |
| 2 | 23하 | 방호벽 | 방호벽 균열 | 0.2 | 35.0 | | 35.00 | m | 1 |

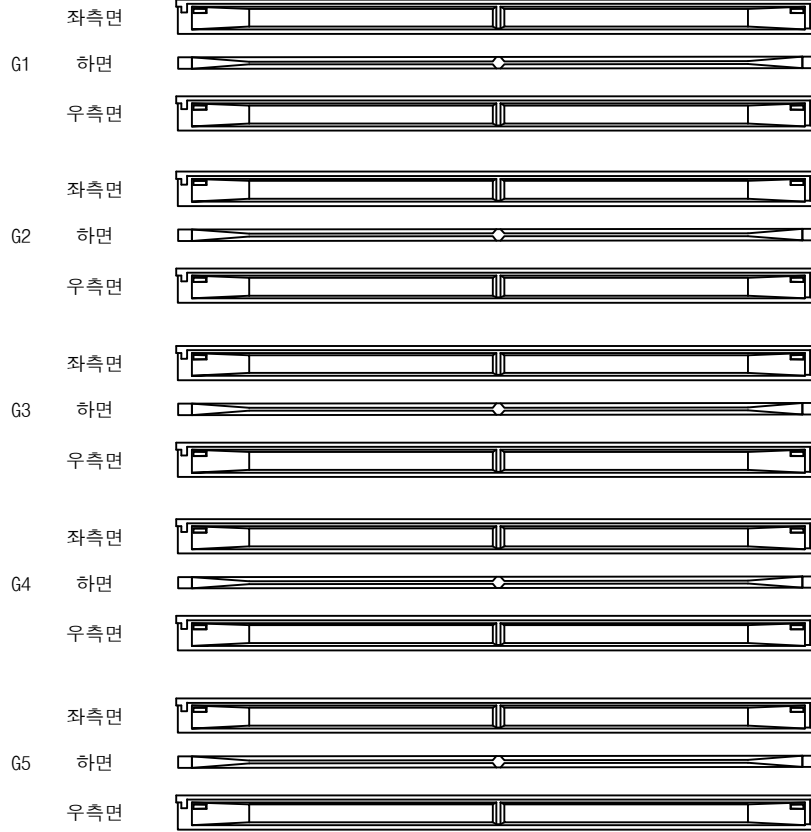
ID : 산하교 거더 S3 (G1~G5)(상주방향)

| 번호 | 구분 | 부재 | 손상내용 | 손상현황 | | | | | | 비고 |
|---|---|---|---|---|---|---|---|---|---|---|
| 1 | 19하 | 거더 | 균열(0.3mm미만) | 0.2 | 1.0 | | 1.00 | m | 1 | |

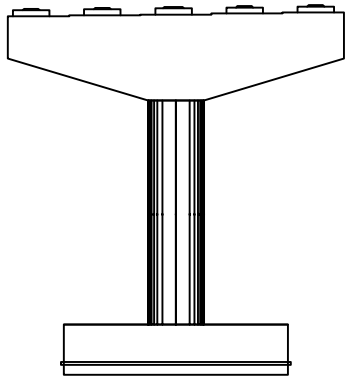
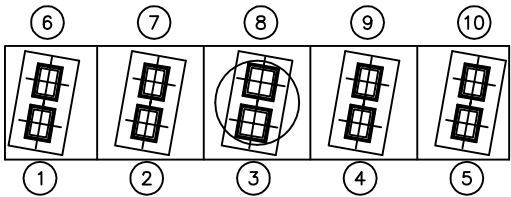
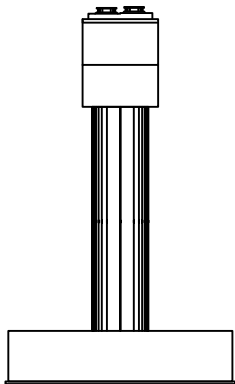
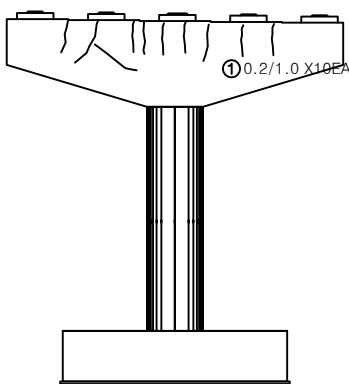
정면

| 번호 | 구분 | 부재 | 손상내용 | 손상현황 | | | | | 비고 |
|---|---|---|---|---|---|---|---|---|---|
| 1 | 23하 | 교각 | 균열(0.3mm미만) | 0.2 | 1.0 | | 10.00 | m | 10 |

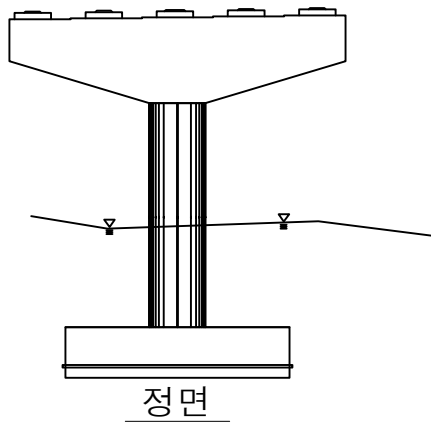
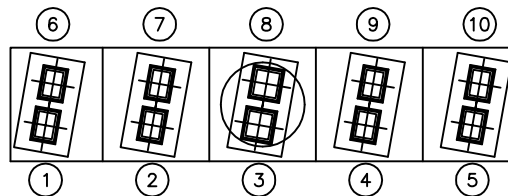
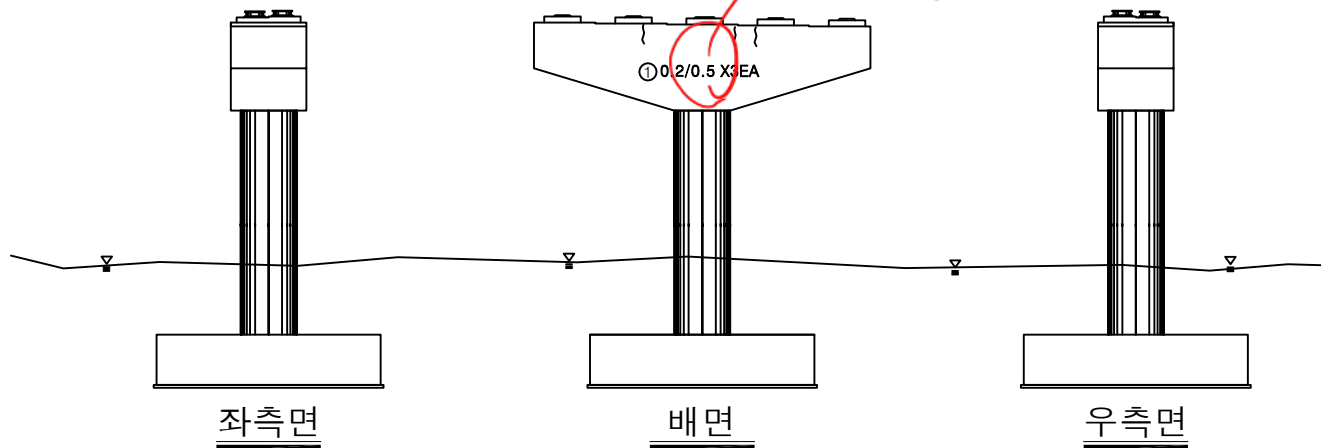
| 번호 | 구분 | 부재 | 손상내용 | 손상현황 | | | | | 비고 |
|---|---|---|---|---|---|---|---|---|---|
| 1 | 19하 | 교각 | 망상균열 | | 5.0 | 2.0 | 10.00 | m <sup>2</sup> | 1 |
| 3 | 21하 | 교각 | 망상균열 | | 10.0 | 2.0 | 20.00 | m <sup>2</sup> | 1 |
| 4 | 23하 | 교각 | 망상균열 | | 10.0 | 2.0 | 20.00 | m <sup>2</sup> | 1 |

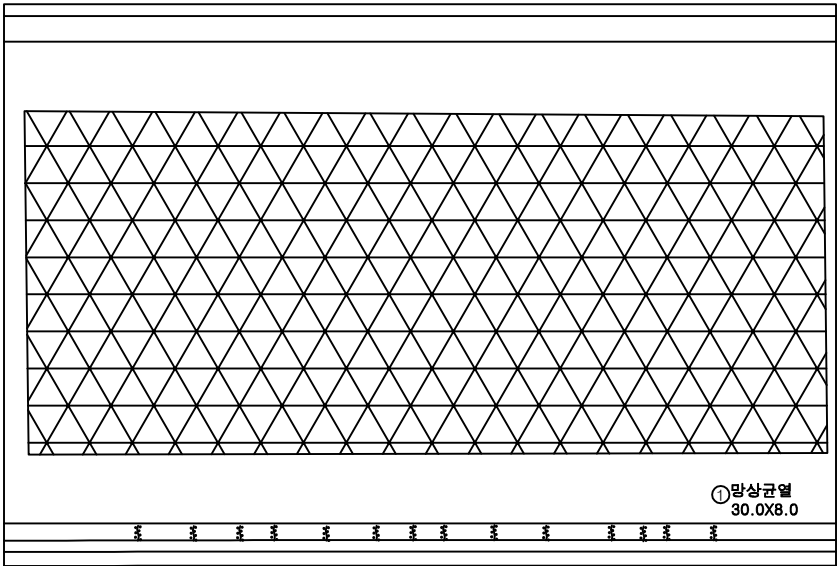
| 번호 | 구분 | 부재 | 손상내용 | 손상현황 | | | | | | 비고 |
|---|---|---|---|---|---|---|---|---|---|---|
| 1 | 19하 | 교면포장 | 광상균열 | | 30.0 | 8.0 | 240.00 | m <sup>2</sup> | 1 | |
| 2 | 19하 | 방호벽 | 균열부백테 | | 0.2 | 1.0 | 3.80 | m <sup>2</sup> | 19 | |
| 3 | 19하 | 신속이음 | 후타재 균열 | 0.2 | 0.3 | | 3.00 | m | 10 | |
| 5 | 21하 | 신속이음 | 후타재 균열 | 0.2 | 0.3 | | 1.50 | m | 5 | |

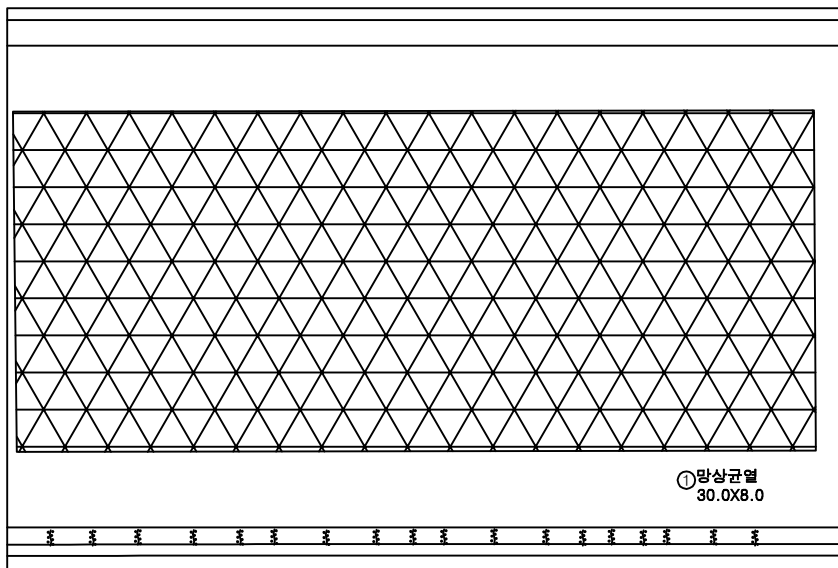
| 번호 | 구분 | 부재 | 손상내용 | 손상현황 | | | | | | 비고 |
|---|---|---|---|---|---|---|---|---|---|---|
| 1 | 19하 | 교면포장 | 망상균열 | | 30.0 | 8.0 | 240.00 | m <sup>2</sup> | 1 | |
| 2 | 19하 | 방호벽 | 균열부백터 | | 0.2 | 1.0 | 3.60 | m <sup>2</sup> | 18 | |

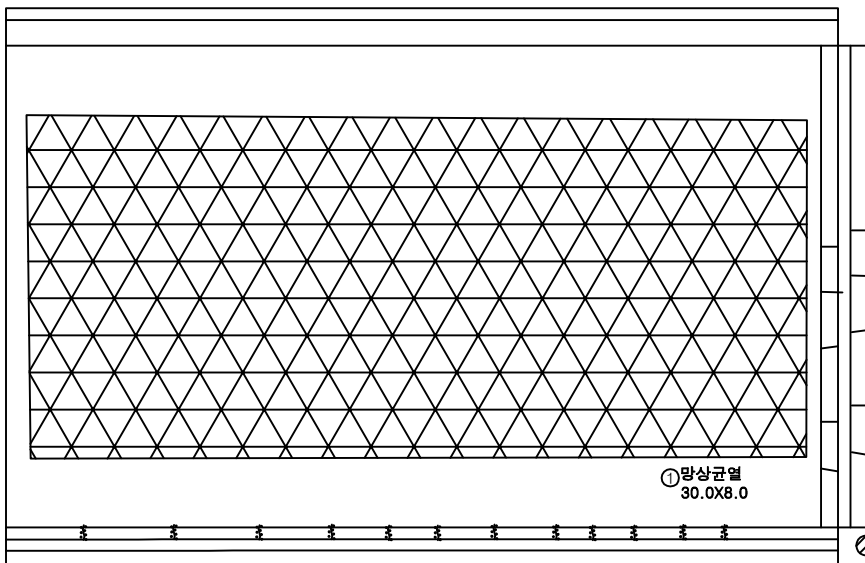
| 번호 | 구분 | 부재 | 손상내용 | 손상현황 | | | | | 비 고 |
|---|---|---|---|---|---|---|---|---|---|
| 1 | 19하 | 교면포장 | 망상균열 | | 30.0 | 8.0 | 240.00 | m <sup>2</sup> | 1 |
| 2 | 19하 | 방호벽 | 균열부백테 | | 0.2 | 1.0 | 2.40 | m <sup>2</sup> | 12 |
| 3 | 19하 | 신속이음 | 후타재 균열 | 0.2 | 0.3 | | 3.00 | m | 10 |

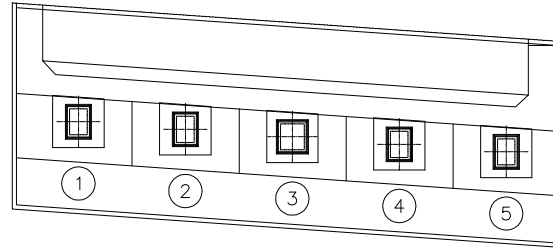
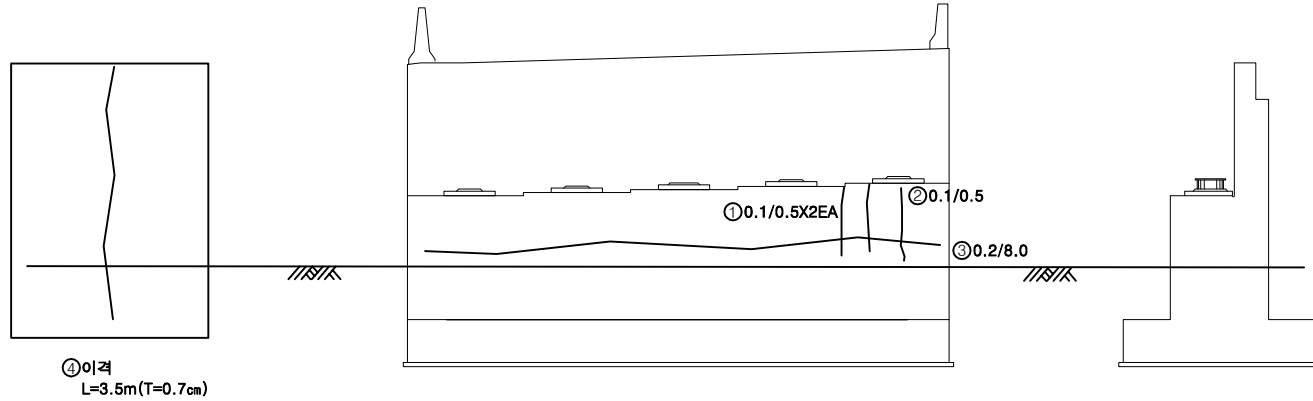
| 번호 | 구분 | 부재 | 손상내용 | 손상현황 | | | | | 비고 |
|---|---|---|---|---|---|---|---|---|---|
| 1 | 19하 | 교각 | 균열(0.3mm미만) | 0.2 | 1.0 | | 3.00 | m | 3 |
| 2 | 19하 | 교량받침 | 무수축물탈 균열 | 0.1 | 0.2 | | 0.40 | m | 2 |
| 3 | 19하 | 교량받침 | 무수축물탈 균열 | 0.1 | 0.2 | | 0.20 | m | 1 |
| 4 | 19하 | 교량받침 | 무수축물탈 균열 | 0.2 | 0.2 | | 0.40 | m | 2 |
| 5 | 19하 | 교각 | 균열(0.3mm미만) | 0.2 | 1.0 | | 1.00 | m | 1 |
| 6 | 21하 | 교량받침 | 무수축물탈 균열 | 0.2 | 0.2 | | 0.40 | m | 2 |
| 7 | 21하 | 교량받침 | 무수축물탈 균열 | 0.2 | 0.2 | | 0.40 | m | 2 |

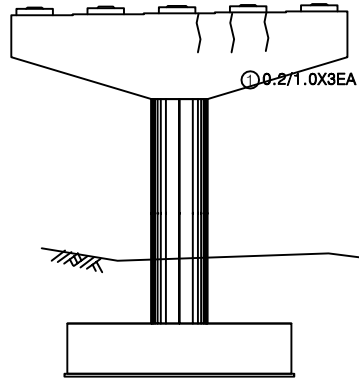
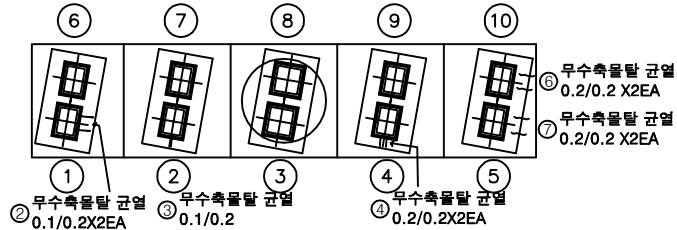
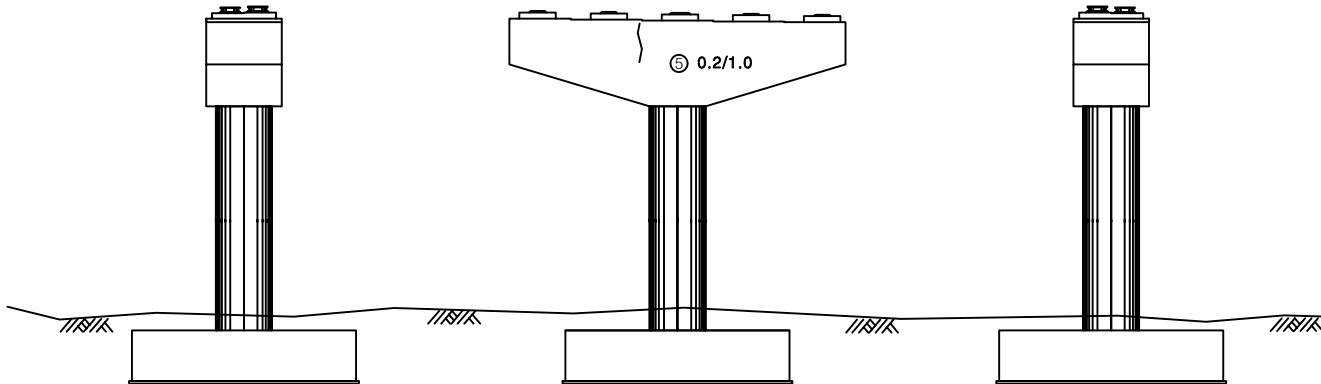
| 번호 | 구분 | 부재 | 손상내용 | 손상현황 | | | | | 비고 |
|---|---|---|---|---|---|---|---|---|---|
| 1 | 19하 | 교량받침 | 무수축물탈 균열 | 0.1 | 0.2 | | 0.60 | m | 3 |
| 3 | 19하 | 교량받침 | 무수축물탈 균열 | 0.1 | 0.2 | | 0.60 | m | 3 |
| 4 | 19하 | 교량받침 | 무수축물탈 균열 | 0.1 | 0.2 | | 1.00 | m | 5 |
| 5 | 19하 | 교량받침 | 무수축물탈 균열 | 0.1 | 0.2 | | 1.20 | m | 6 |
| 7 | 19하 | 교량받침 | 무수축물탈 균열 | 0.1 | 0.2 | | 0.20 | m | 1 |
| 8 | 19하 | 교량받침 | 무수축물탈 균열 | 0.1 | 0.2 | | 0.40 | m | 2 |
| 9 | 19하 | 교량받침 | 무수축물탈 균열 | 0.1 | 0.2 | | 0.20 | m | 1 |
| 10 | 21하 | 교량받침 | 무수축물탈 균열 | 0.1 | 0.2 | | 0.60 | m | 3 |

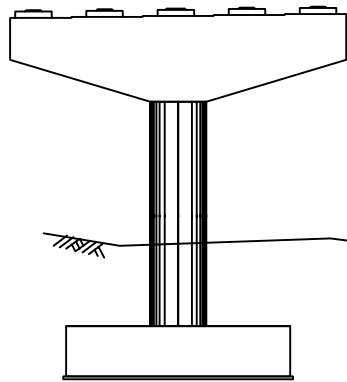
정면

① 무수축물탈 균열 0.1/0.2X3EA  
② 재료분리 2.0X0.2  
③ 무수축물탈 균열 0.1/0.2X3EA  
④ 무수축물탈 균열 0.1/0.2X5EA  
⑤ 무수축물탈 균열 0.1/0.2X6EA  
⑥ 받침콘크리트 재료분리 0.2X0.2  
⑦ 무수축물탈 균열 0.1/0.2  
⑧ 무수축물탈 균열 0.1/0.2X2EA  
⑨ 무수축물탈 균열 0.1/0.2  
⑩ 무수축물탈 균열 0.1/0.2X3EA  
⑪ 받침콘크리트 재료분리 0.5X0.2

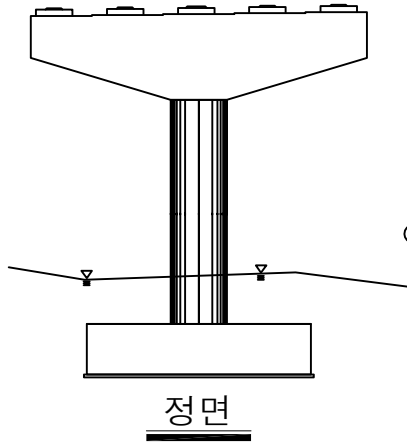
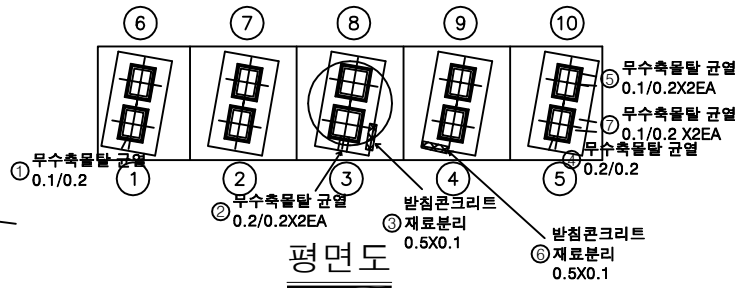
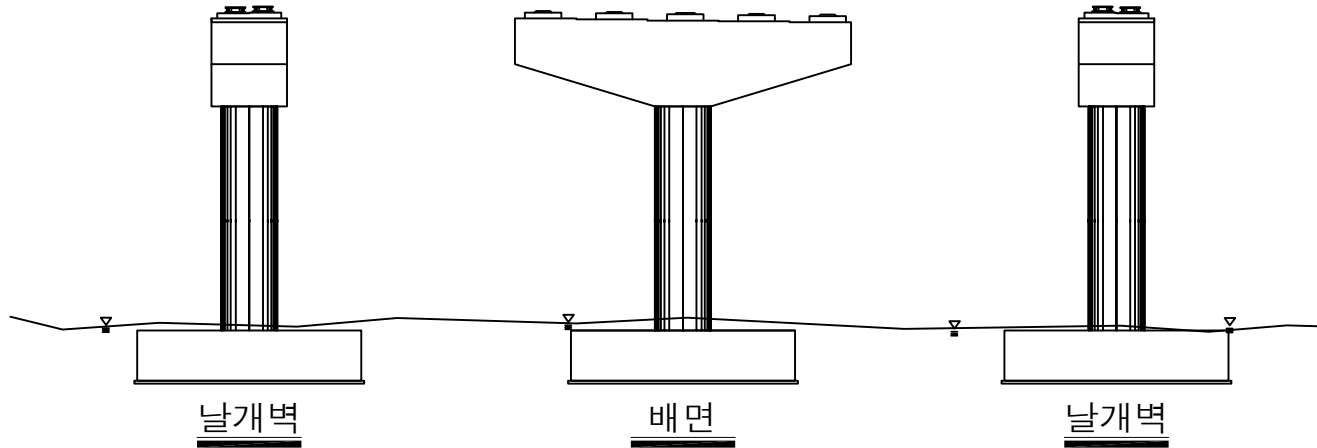
| 번호 | 구분 | 부재 | 손상내용 | 손상현황 | | | | | 비 고 |
|---|---|---|---|---|---|---|---|---|---|
| 1 | 19하 | 교량받침 | 무수축물탈 균열 | 0.1 | 0.2 | | 0.20 | m | 1 |
| 2 | 19하 | 교량받침 | 무수축물탈 균열 | 0.2 | 0.2 | | 0.40 | m | 2 |
| 4 | 19하 | 교량받침 | 무수축물탈 균열 | 0.2 | 0.2 | | 0.20 | m | 1 |
| 5 | 19하 | 교량받침 | 무수축물탈 균열 | 0.1 | 0.2 | | 0.40 | m | 2 |
| 7 | 21하 | 교량받침 | 무수축물탈 균열 | 0.1 | 0.2 | | 0.40 | m | 2 |

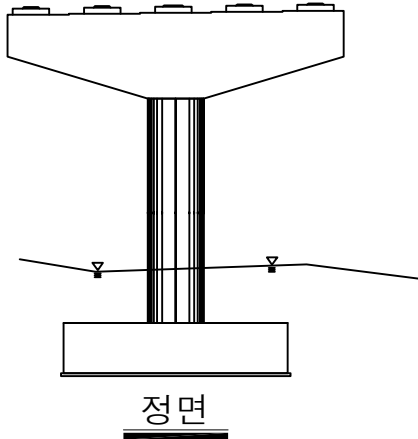
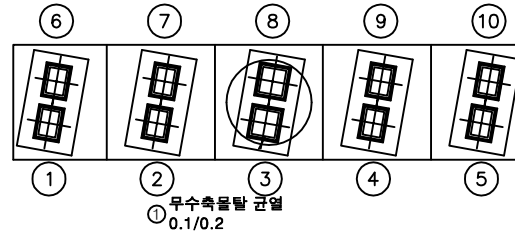
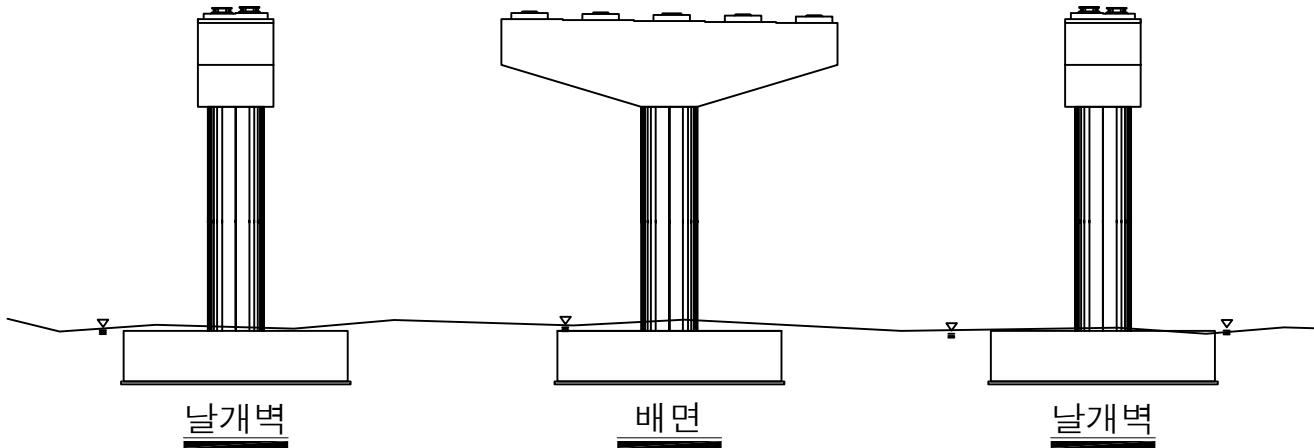
| 번호 | 구분 | 부재 | 손상내용 | 손상현황 | | | | | 비고 |
|---|---|---|---|---|---|---|---|---|---|
| 1 | 19하 | 교량받침 | 무수축물탈 균열 | 0.1 | 0.2 | | 0.20 | m | 1 |

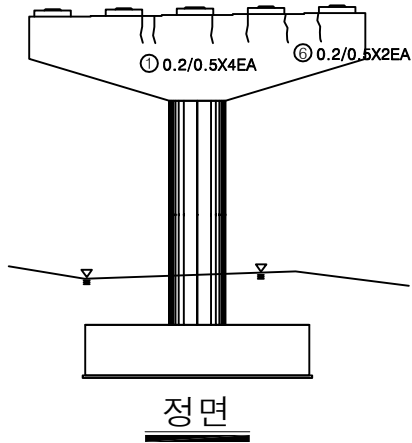
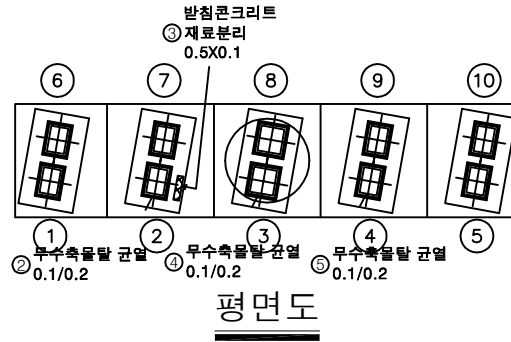
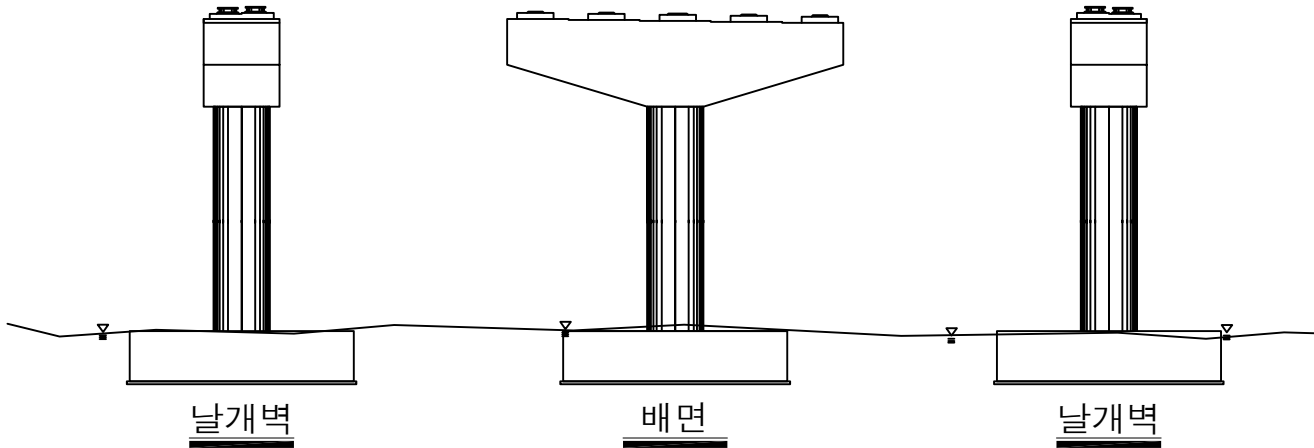
| 번호 | 구분 | 부재 | 손상내용 | 손상현황 | | | | | 비고 |
|---|---|---|---|---|---|---|---|---|---|
| 1 | 19하 | 교각 | 균열(0.3mm미만) | 0.2 | 0.5 | | 2.00 | m | 4 |
| 2 | 19하 | 교량받침 | 무수축물탈 균열 | 0.1 | 0.2 | | 0.20 | m | 1 |
| 4 | 19하 | 교량받침 | 무수축물탈 균열 | 0.1 | 0.2 | | 0.20 | m | 1 |
| 5 | 19하 | 교량받침 | 무수축물탈 균열 | 0.1 | 0.2 | | 0.20 | m | 1 |
| 6 | 23하 | 교각 | 균열(0.3mm미만) | 0.2 | 0.5 | | 1.00 | m | 2 |

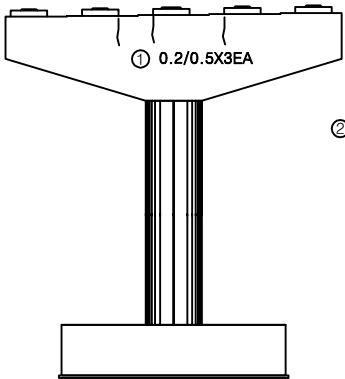
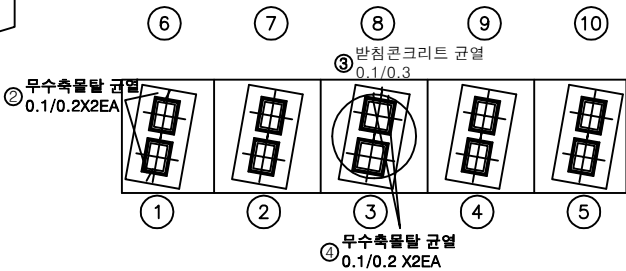
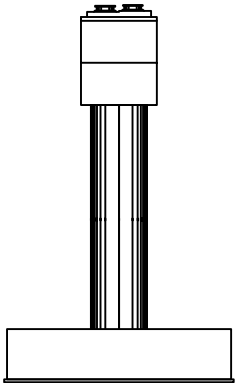
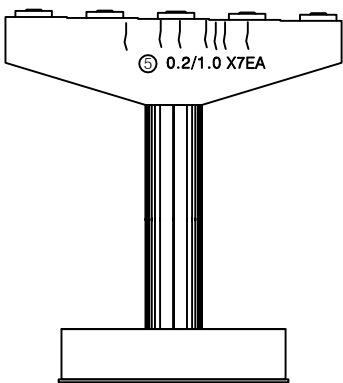
| 번호 | 구분 | 부재 | 손상내용 | 손상현황 | | | | | 비고 |
|---|---|---|---|---|---|---|---|---|---|
| 1 | 19하 | 교각 | 균열(0.3mm미만) | 0.2 | 0.5 | | 1.50 | m | 3 |
| 2 | 19하 | 교량받침 | 무수축물탈 균열 | 0.1 | 0.2 | | 0.40 | m | 2 |
| 3 | 21하 | 교량받침 | 받침콘크리트 균열 | 0.1 | 0.3 | | 0.30 | m | 1 |
| 4 | 21하 | 교량받침 | 무수축물탈 균열 | 0.1 | 0.2 | | 0.40 | m | 2 |
| 5 | 21하 | 교각 | 균열(0.3mm미만) | 0.2 | 1.0 | | 7.00 | m | 7 |

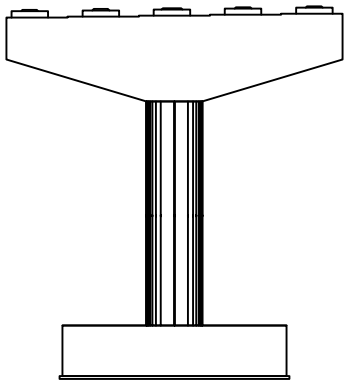
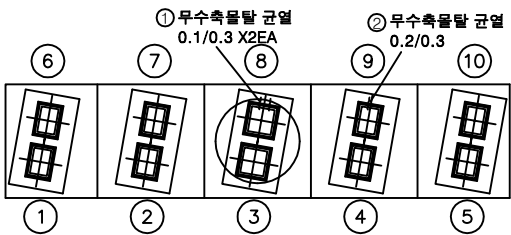
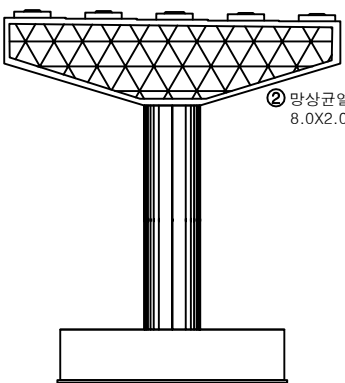
| 번호 | 구분 | 부재 | 손상내용 | 손상현황 | | | | | 비 고 |
|---|---|---|---|---|---|---|---|---|---|
| 1 | 23하 | 교량받침 | 무수축물탈 균열 | 0.1 | 0.3 | | 0.60 | m | 2 |
| 2 | 23하 | 교량받침 | 무수축물탈 균열 | 0.2 | 0.3 | | 0.30 | m | 1 |
| 3 | 23하 | 교각 | 망상균열 | | 8.0 | 2.0 | 16.00 | m <sup>2</sup> | 1 |

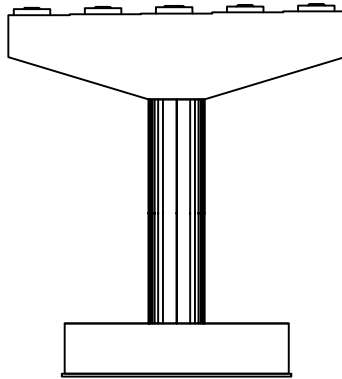
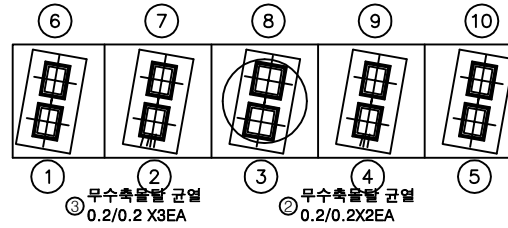
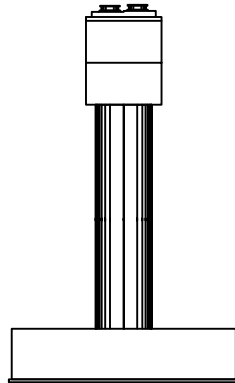
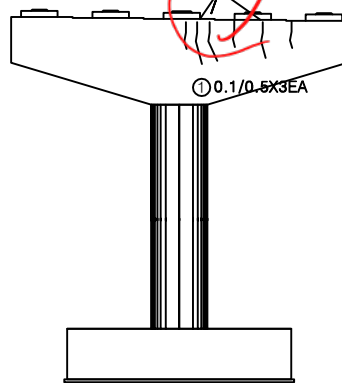
| 번호 | 구분 | 부재 | 손상내용 | 손상현황 | | | | | 비고 |
|---|---|---|---|---|---|---|---|---|---|
| 1 | 19하 | 교각 | 균열(0.3mm미만) | 0.1 | 0.5 | | 1.50 | m | 3 |
| 2 | 19하 | 교량받침 | 무수축물탈 균열 | 0.2 | 0.2 | | 0.40 | m | 2 |
