상주영천고속도로 2024~2025년 시설물 안전점검 용역  
(2024년 상반기 정기안전점검)

# 외 관 조 사 망 도

대성교

2024.06

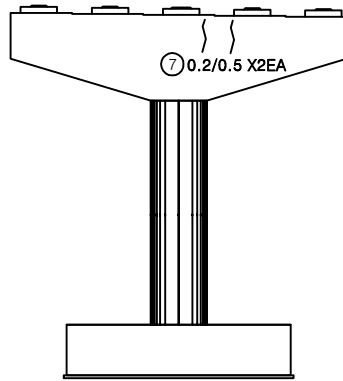
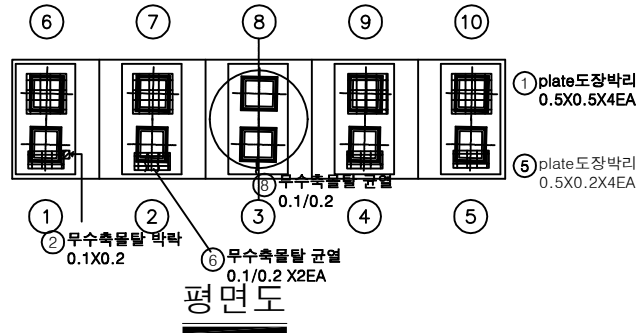
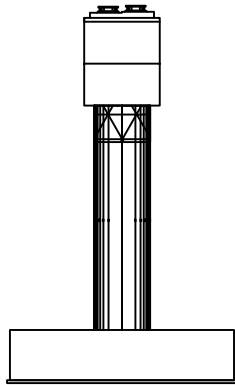
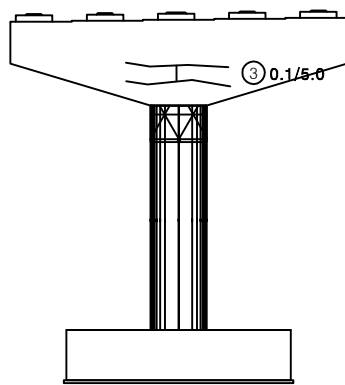
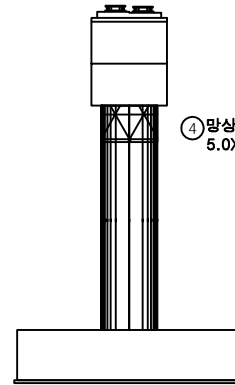
| 번호 | 구분 | 부재 | 손상내용 | 손상현황 | | | | | 비고 |
|---|---|---|---|---|---|---|---|---|---|
| 1 | 23하 | 교량받침 | plate 부식 | | | | 2.00 | EA | 2 |
| 2 | 23하 | 교각 | 망상균열 | | 10.0 | 1.5 | 15.00 | m | 1 |
| 3 | 23하 | 교량받침 | 무수축물탈 균열 | 0.1 | 0.2 | | 0.20 | m | 1 |
| 4 | 23하 | 교량받침 | 받침콘크리트 균열 | 0.1 | 0.3 | | 0.60 | m | 2 |
