상주영천고속도로 2024~2025년 시설물 안전점검 용역  
(2024년 상반기 정기안전점검)

# 외 관 조 사 망 도

내포교

2024.06

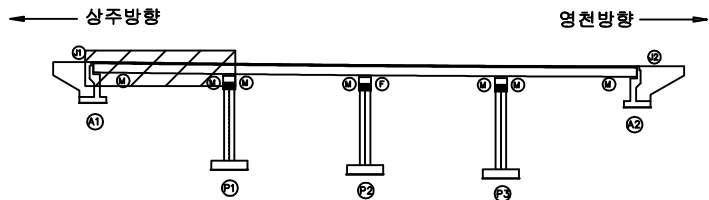
ID : 내포교 슬래브상면 S1 (영천방향)

| 번호 | 구분 | 부재 | 손상내용 | 손상현황 | | | | | 비고 |
|---|---|---|---|---|---|---|---|---|---|
| 1 | 19하 | 신축이음 | 후타재 균열 | 0.2 | 0.5 | | 1.50 | m | 3 |
| 2 | 19하 | 교면포장 | 접속 슬래브파손 | | 4.0 | 0.3 | 1.20 | m² | 1 |
| 3 | 21하 | 배수시설 | 배수구 막힘 | | | | 1.00 | EA | 1 |
| 4 | 23하 | 교면포장 | 포장 망상균열 | | 1.0 | 2.0 | 2.00 | m² | 1 |
