상주영천고속도로 2024~2025년 시설물 안전점검 용역  
(2024년 상반기 정기안전점검)

# 외 관 조 사 망 도

내포교

2024.06

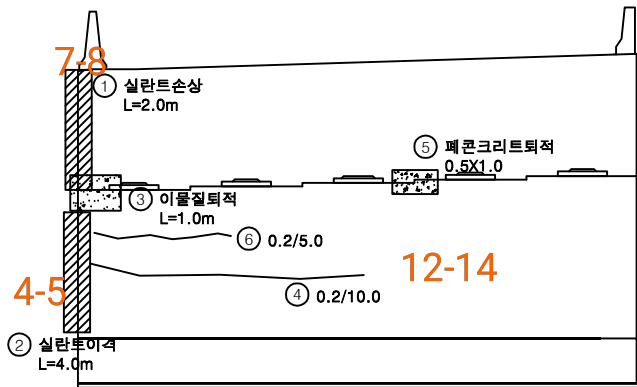
평면도

| 번호 | 구분 | 부재 | 손상내용 | 손상현황 | | | | | 비고 |
|---|---|---|---|---|---|---|---|---|---|
| 1 | 19하 | 교대 | 실란트 손상 | | 2.0 | | 2.00 | m | 1 |
| 4 | 19하 | 교대 | 균열 (0.3mm 미만) | 0.2 | 10.0 | | 10.00 | m | 1 |
| 6 | 23하 | 교대 | 균열 (0.3mm 미만) | 0.2 | 5.0 | | 5.00 | m | 1 |

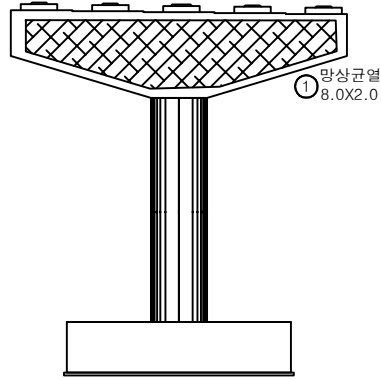
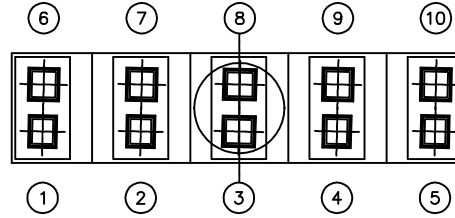
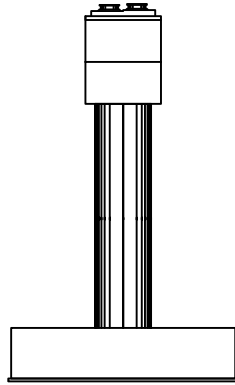
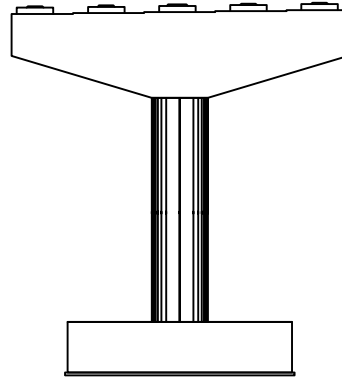
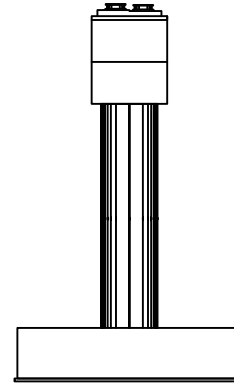
정면

| 번호 | 구분 | 부재 | 손상내용 | 손상현황 | | | | | 비 고 |
|---|---|---|---|---|---|---|---|---|---|
| 1 | 23하 | 교각 | 망상균열 | | 8.0 | 2.0 | 16.00 | m <sup>2</sup> | 1 |
