상주영천고속도로 2024~2025년 시설물 안전점검 용역  
(2024년 상반기 정기안전점검)

# 외 관 조 사 망 도

반정교

2024.06

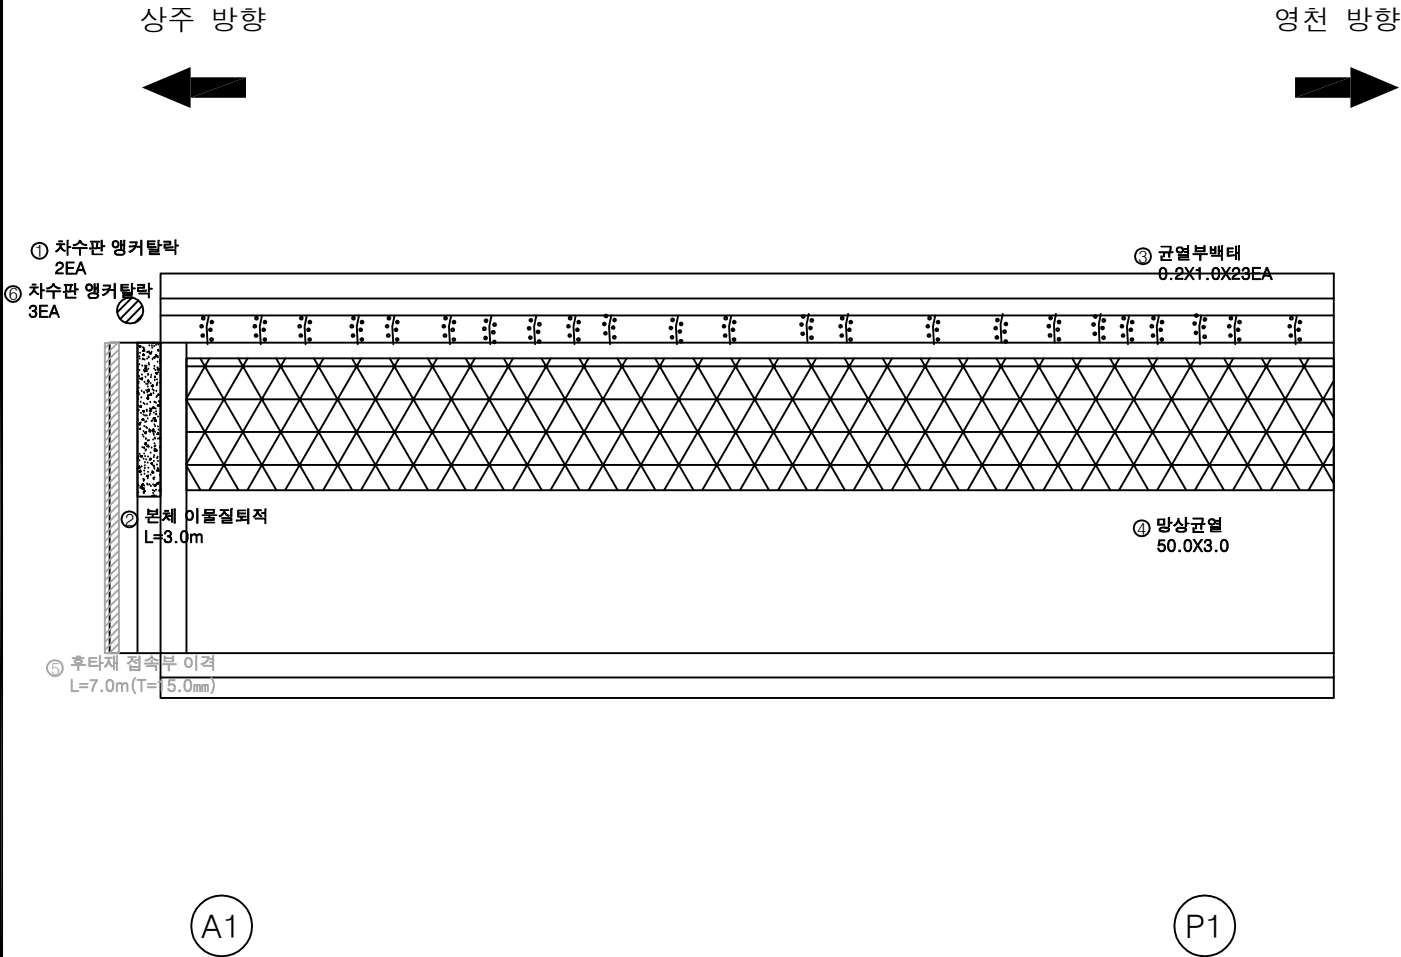
| 번호 | 구분 | 부재 | 손상내용 | 손상현황 | | | | | | 비고 |
|---|---|---|---|---|---|---|---|---|---|---|
| 1 | 19하 | 신축이음 | 차수판 앵커탈락 | | | | 2.00 | EA | 2 | |
| 2 | 19하 | 신축이음 | 본체 이물질회적 | | 3.0 | | 3.00 | m | 1 | |
| 3 | 19하 | 방호벽 | 균열부백태 | | 0.2 | 1.0 | 4.60 | m <sup>2</sup> | 23 | |
| 4 | 19하 | 교면포장 | 망상균열 | | 50.0 | 3.0 | 150.00 | m <sup>2</sup> | 1 | |
| 5 | 19하 | 교면포장 | 후타재 침속부 이격 | | 7.0 | | 7.00 | m | 1 | 23하 보수 |
| 6 | 19하 | 신축이음 | 차수판 앵커탈락 | | | | 3.00 | EA | 3 | |

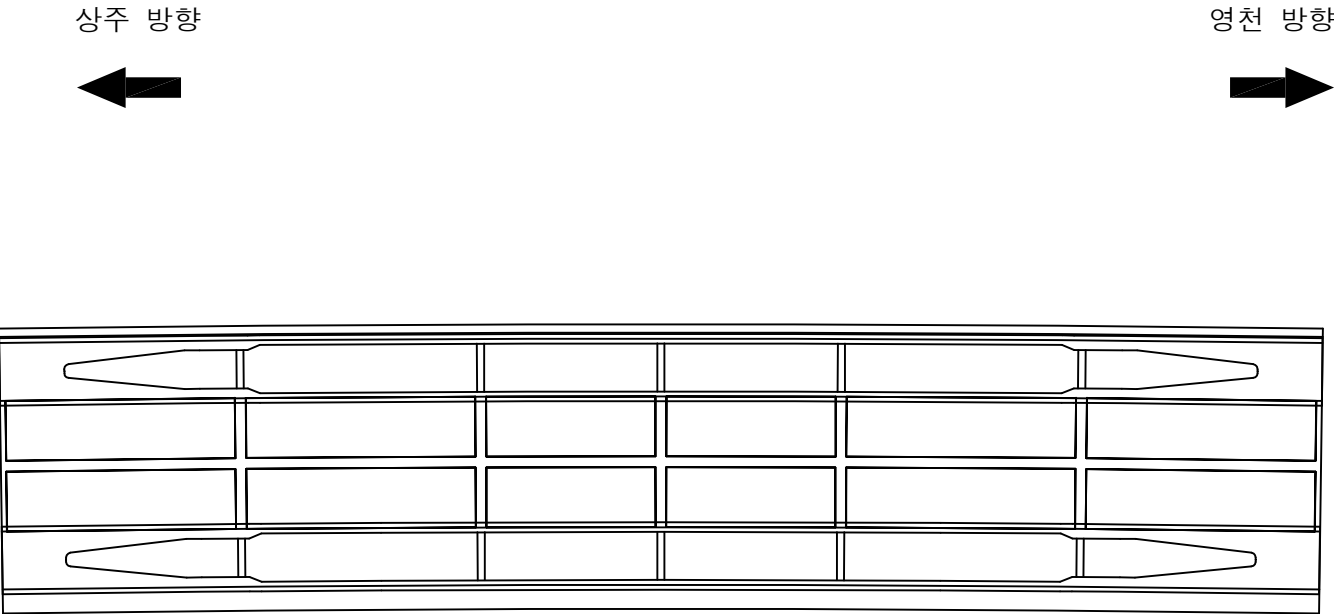
| 번호 | 구분 | 부재 | 손상내용 | 손상현황 | | | | | | 비고 |
|---|---|---|---|---|---|---|---|---|---|---|
| 1 | 21하 | 바닥판 | 데크플레이트 균열 | 0.2 | 1.5 | | 7.50 | m | 5 | |
