상주영천고속도로 2024~2025년 시설물 안전점검 용역  
(2024년 상반기 정기안전점검)

# 외 관 조 사 망 도

반정교

2024.06

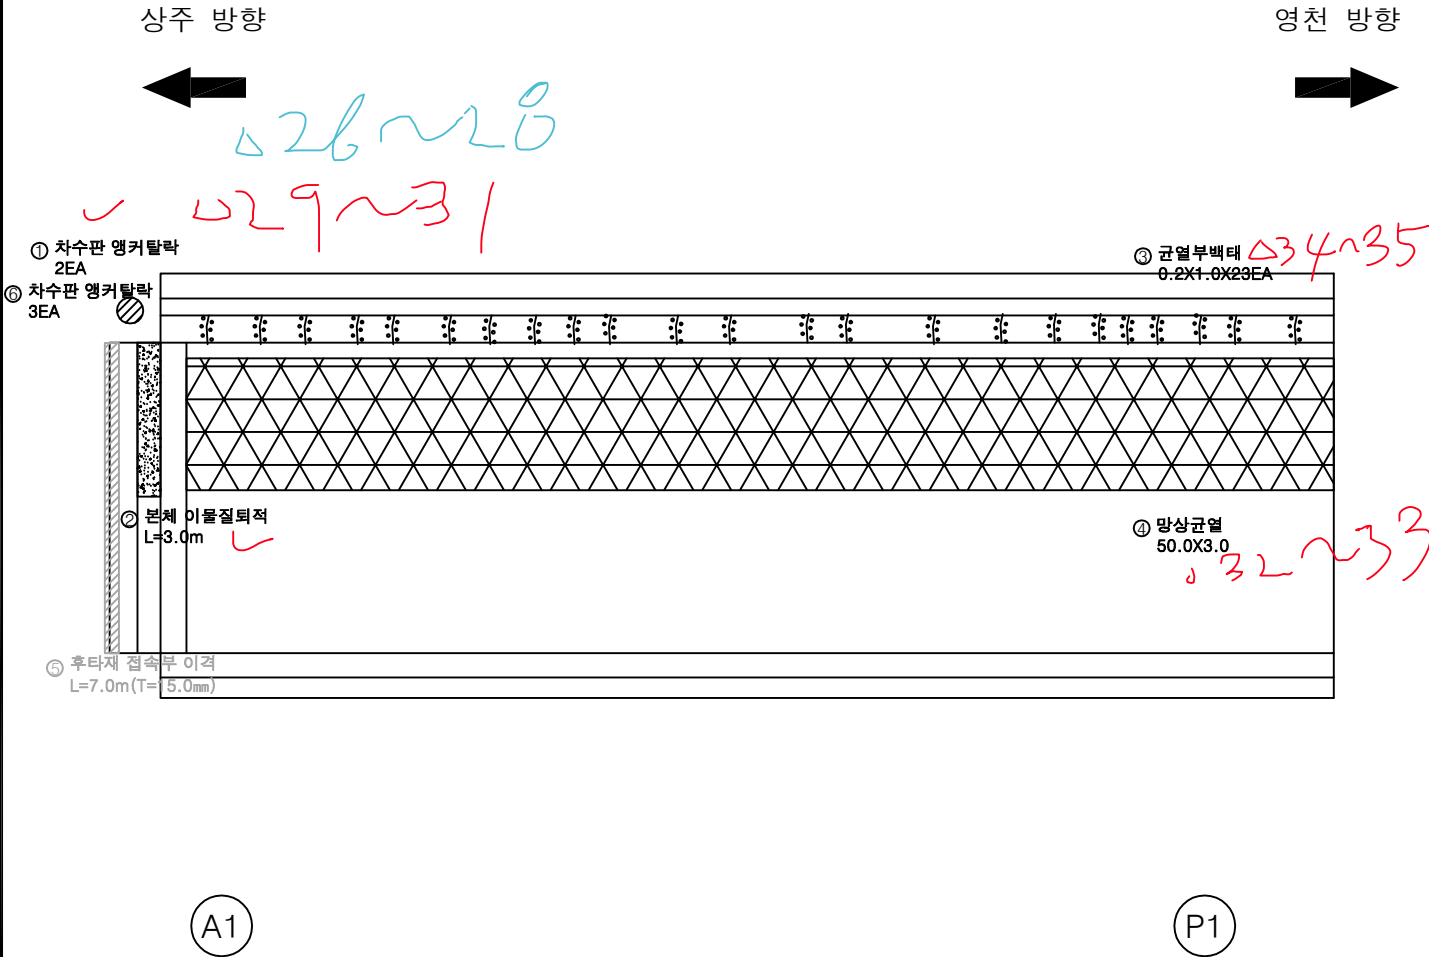
| 번호 | 구분 | 부재 | 손상내용 | 손상현황 | | | | | | 비고 |
|---|---|---|---|---|---|---|---|---|---|---|
| 1 | 19하 | 신축이음 | 차수판 앵커탈락 | | | | 2.00 | EA | 2 | |
| 2 | 19하 | 신축이음 | 본체 이물질회적 | | 3.0 | | 3.00 | m | 1 | |
| 3 | 19하 | 방호벽 | 균열부백태 | | 0.2 | 1.0 | 4.60 | m <sup>2</sup> | 23 | |
| 4 | 19하 | 교면포장 | 망상균열 | | 50.0 | 3.0 | 150.00 | m <sup>2</sup> | 1 | |
| 5 | 19하 | 교면포장 | 후타재 침속부 이격 | | 7.0 | | 7.00 | m | 1 | 23하 보수 |
| 6 | 19하 | 신축이음 | 차수판 앵커탈락 | | | | 3.00 | EA | 3 | |

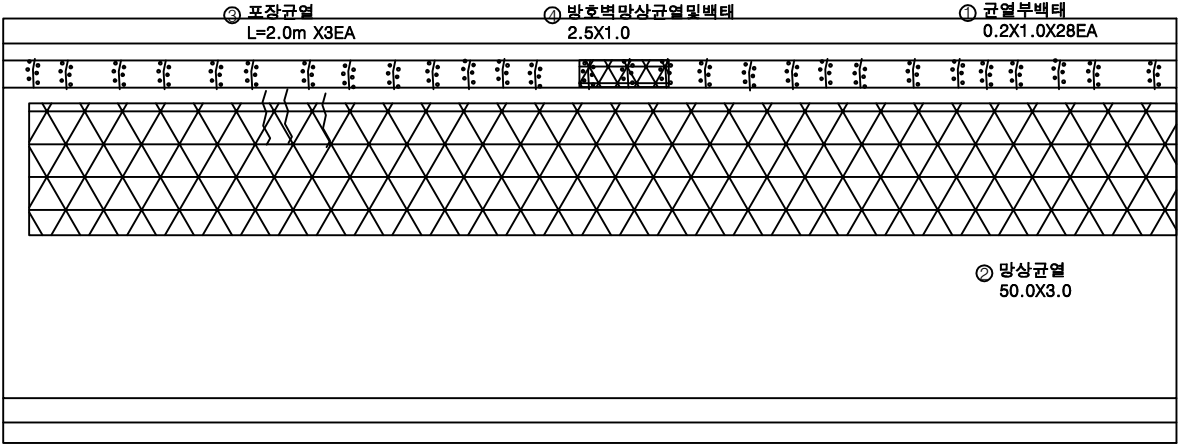
036~B7

| 번호 | 구분 | 부재 | 손상내용 | 손상현황 | | | | | | 비고 |
|---|---|---|---|---|---|---|---|---|---|---|
| 1 | 19하 | 방호벽 | 균열부백태 | | 0.2 | 1.0 | 5.60 | m <sup>2</sup> | 28 | |
| 2 | 19하 | 교면포장 | 망상균열 | | 50.0 | 3.0 | 150.00 | m <sup>2</sup> | 1 | |
| 3 | 21하 | 교면포장 | 포장 균열 | | 2.0 | | 6.00 | m | 3 | |
| 4 | 21하 | 방호벽 | 방호벽 망상균열 및 백태 | | 2.5 | 1.0 | 2.50 | m <sup>2</sup> | 1 | |

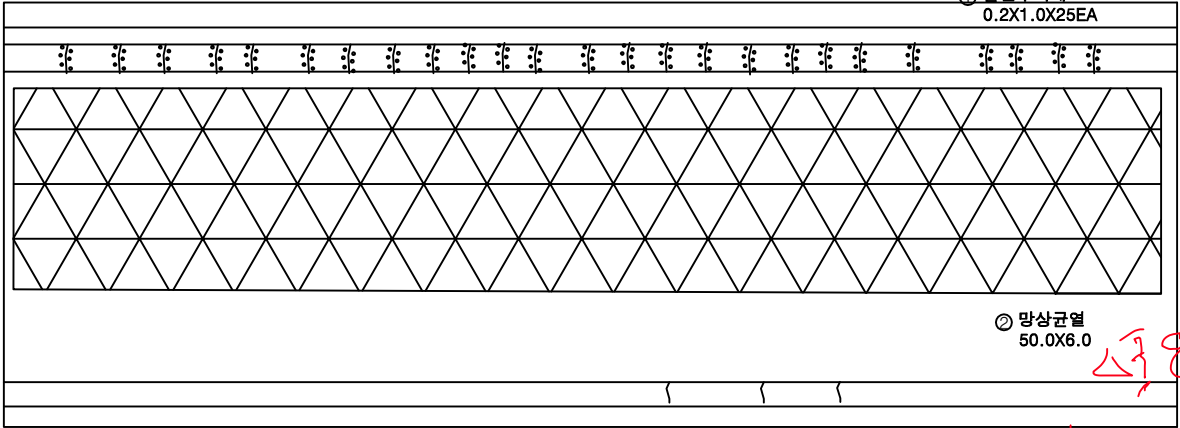
| 번호 | 구분 | 부재 | 손상내용 | 손상현황 | | | | | | 비고 |
|---|---|---|---|---|---|---|---|---|---|---|
| 1 | 19하 | 방호벽 | 균열부백태 | | 0.2 | 1.0 | 5.00 | m <sup>2</sup> | 25 | |
| 2 | 19하 | 교면포장 | 망상균열 | | 50.0 | 6.0 | 300.00 | m <sup>2</sup> | 1 | |
| 3 | 21하 | 중분대 | 균열부백태 | | 0.2 | 1.0 | 0.60 | m <sup>2</sup> | 3 | |

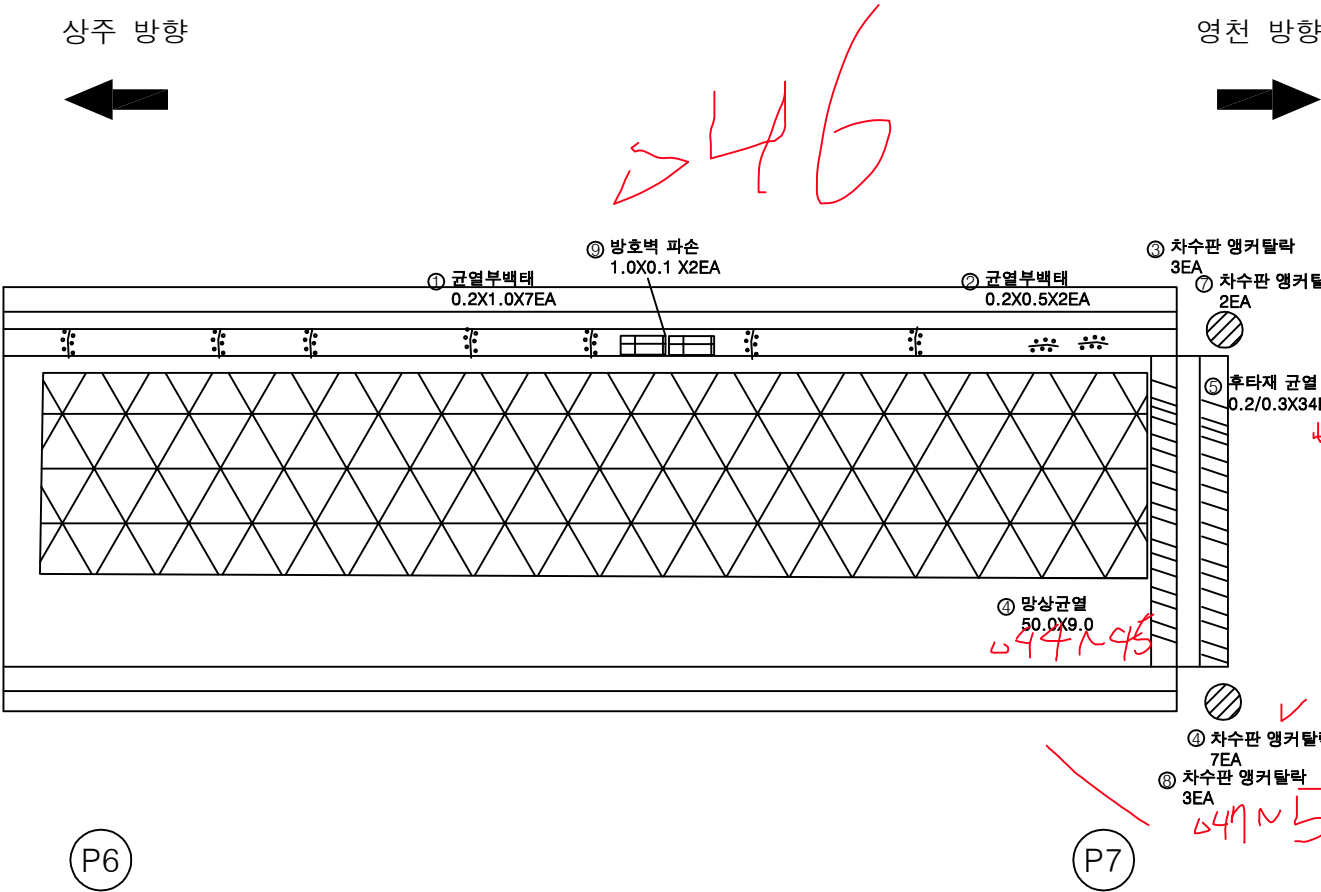
| 번호 | 구분 | 부재 | 손상내용 | 손상현황 | | | | | | 비고 |
|---|---|---|---|---|---|---|---|---|---|---|
| 1 | 19하 | 방호벽 | 균열부백태 | | 0.2 | 1.0 | 1.40 | m <sup>2</sup> | 7 | |
| 2 | 19하 | 방호벽 | 균열부백태 | | 0.2 | 0.5 | 0.20 | m <sup>2</sup> | 2 | |
| 4 | 19하 | 교면포장 | 망상균열 | | 50.0 | 9.0 | 450.00 | m | 1 | |
| 5 | 19하 | 신속이음 | 후타재 균열 | 0.2 | 0.3 | | 10.20 | m <sup>2</sup> | 34 | |

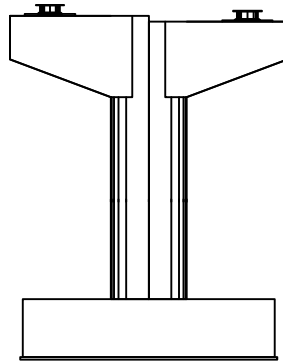
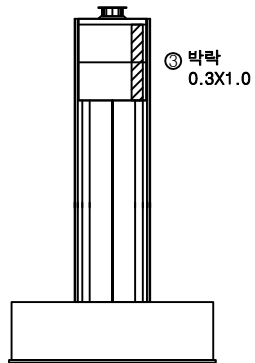
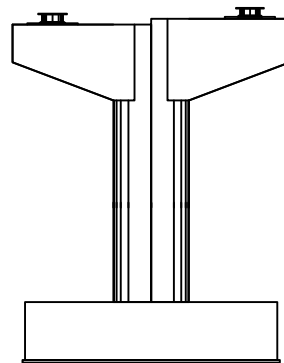
| 번호 | 구분 | 부재 | 손상내용 | 손상현황 | | | | | | 비 고 |
|---|---|---|---|---|---|---|---|---|---|---|
| 1 | 19하 | 교량받침 | 무수축물탈 균열 | 0.1 | 0.2 | | 2.40 | m | 12 | |
| 2 | 19하 | 교량받침 | 무수축물탈 균열 | 0.1 | 0.2 | | 2.00 | m | 10 | |

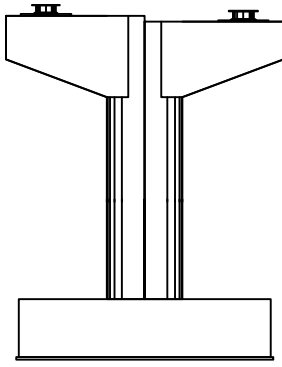
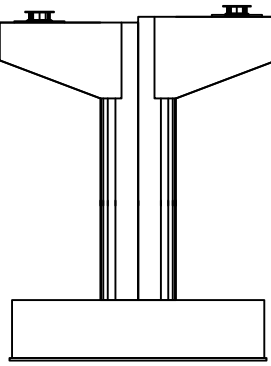
| 번호 | 구분 | 부재 | 손상내용 | 손상현황 | | | | | | 비고 |
|---|---|---|---|---|---|---|---|---|---|---|
| 1 | 19하 | 교량받침 | 무수축물탈 균열 | 0.1 | 0.2 | | 1.40 | m | 7 | |
| 2 | 19하 | 교량받침 | 무수축물탈 균열 | 0.1 | 0.2 | | 1.60 | m | 8 | |

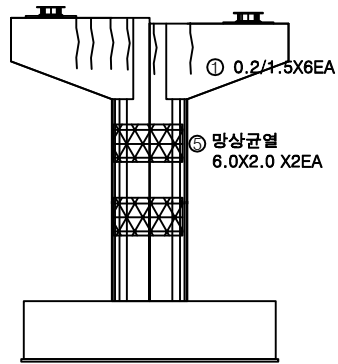
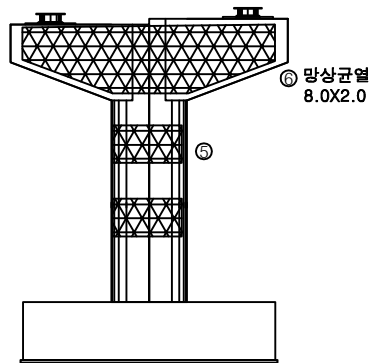
| 번호 | 구분 | 부재 | 손상내용 | 손상현황 | | | | | 비 고 |
|---|---|---|---|---|---|---|---|---|---|
| 1 | 19하 | 교각 | 균열(0.3mm미만) | 0.2 | 1.5 | | 9.00 | m | 6 |
| 2 | 19하 | 교량받침 | 받침콘크리트 균열 | 0.1 | 0.3 | | 0.30 | m | 1 |
| 3 | 19하 | 교량받침 | 무수축물탈 균열 | 0.1 | 0.2 | | 1.40 | m | 7 |
| 4 | 19하 | 교량받침 | 무수축물탈 균열 | 0.1 | 0.2 | | 3.00 | m | 15 |
| 5 | 23하 | 교각 | 망상균열 | | 6.0 | 2.0 | 24.00 | m <sup>2</sup> | 2 |
| 6 | 23하 | 교각 | 망상균열 | | 8.0 | 2.0 | 16.00 | m <sup>2</sup> | 1 |

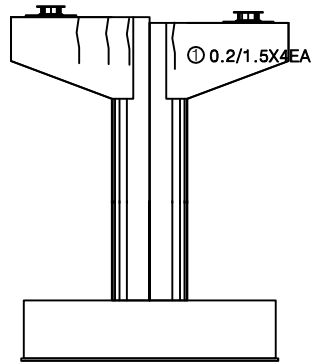
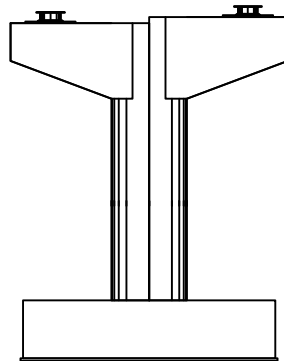
| 번호 | 구분 | 부재 | 손상내용 | 손상현황 | | | | | 비 고 |
|---|---|---|---|---|---|---|---|---|---|
| 1 | 19하 | 교각 | 균열(0.3mm미만) | 0.2 | 1.5 | | 6.00 | m | 4 |
| 2 | 19하 | 교량받침 | 무수축물탈 균열 | 0.1 | 0.2 | | 2.60 | m | 13 |
| 3 | 19하 | 교각 | 균열(0.3mm미만) | 0.2 | 3.0 | | 9.00 | m | 3 |
| 4 | 19하 | 교량받침 | 무수축물탈 균열 | 0.1 | 0.2 | | 5.20 | m | 26 |
| 5 | 21하 | 교각 | 균열(0.3mm미만) | 0.2 | 3.0 | | 6.00 | m | 2 |

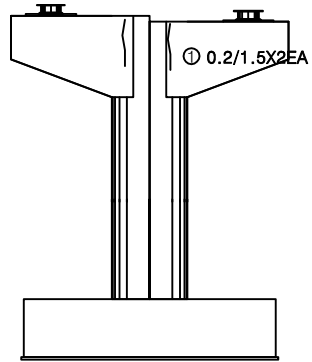
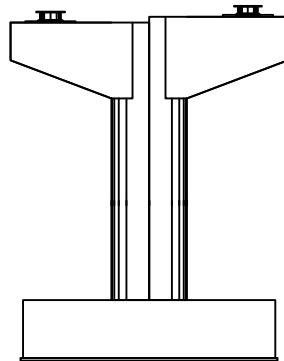
| 번호 | 구분 | 부재 | 손상내용 | 손상현황 | | | | | | 비고 |
|---|---|---|---|---|---|---|---|---|---|---|
| 1 | 19하 | 교각 | 균열(0.3mm미만) | 0.2 | 1.5 | | 3.00 | m | 2 | |
| 2 | 19하 | 교량받침 | 무수축물탈 균열 | 0.1 | 0.2 | | 2.00 | m | 10 | |

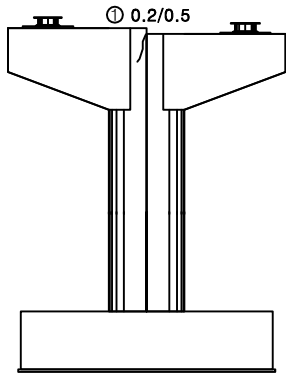
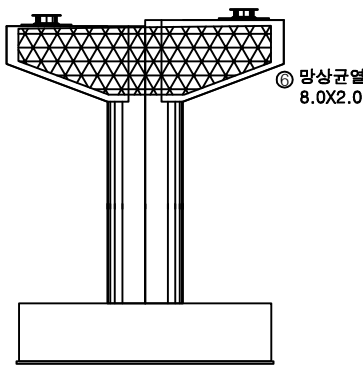
| 번호 | 구분 | 부재 | 손상내용 | 손상현황 | | | | | | 비 고 |
|---|---|---|---|---|---|---|---|---|---|---|
| 1 | 21하 | 교각 | 균열(0.3mm미만) | 0.2 | 0.5 | | 0.50 | m | 1 | |
| 3 | 23하 | 교량받침 | 무수축물탈 균열 | 0.2 | 0.3 | | 0.90 | m | 3 | |
| 4 | 23하 | 교각 | 균열(0.3mm미만) | 0.2 | 2.5 | | 2.50 | m | 1 | |
| 5 | 23하 | 교량받침 | 무수축물탈 균열 | 0.2 | 0.3 | | 0.90 | m | 3 | |
| 6 | 23하 | 교각 | 망상균열 | | 8.0 | 2.0 | 16.00 | m <sup>2</sup> | 1 | |

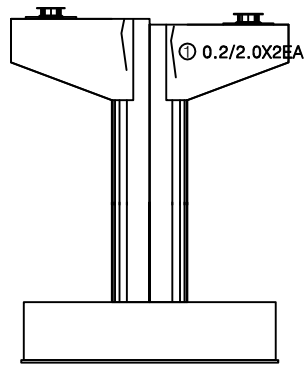
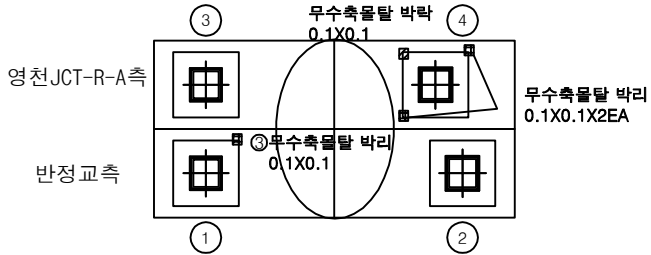
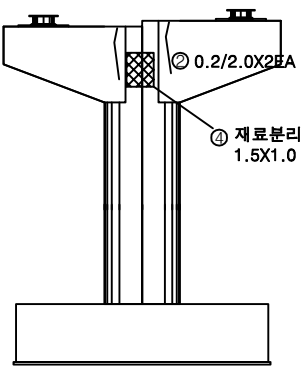
| 번호 | 구분 | 부재 | 손상내용 | 손상현황 | | | | | | 비고 |
|---|---|---|---|---|---|---|---|---|---|---|
| 1 | 19하 | 교각 | 균열(0.3mm미만) | 0.2 | 2.0 | | 4.00 | m | 2 | |
| 2 | 19하 | 교각 | 균열(0.3mm미만) | 0.2 | 2.0 | | 4.00 | m | 2 | |
