상주영천고속도로 2024~2025년 시설물 안전점검 용역  
(2024년 상반기 정기안전점검)

# 외 관 조 사 망 도

반정교

2024.06

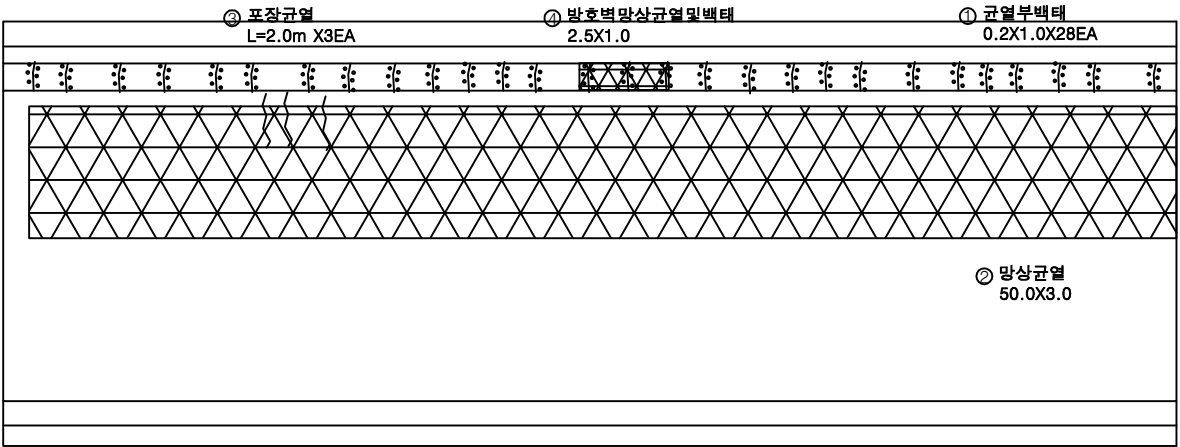
P1

| 번호 | 구분 | 부재 | 손상내용 | 손상현황 | | | | | | 비고 |
|---|---|---|---|---|---|---|---|---|---|---|
| 1 | 19하 | 신축이음 | 차수판 앵커탈락 | | | | 2.00 | EA | 2 | |
| 2 | 19하 | 신축이음 | 본체 이물질퇴적 | | 3.0 | | 3.00 | m | 1 | |
| 3 | 19하 | 방호벽 | 균열부백태 | | 0.2 | 1.0 | 4.60 | m <sup>2</sup> | 23 | |
| 4 | 19하 | 교면포장 | 망상균열 | | 50.0 | 3.0 | 150.00 | m <sup>2</sup> | 1 | |
| 5 | 19하 | 교면포장 | 후타재 침속부 이격 | | 7.0 | | 7.00 | m | 1 | 23하 보우 |
| 6 | 19하 | 신축이음 | 차수판 앵커탈락 | | | | 3.00 | EA | 3 | |

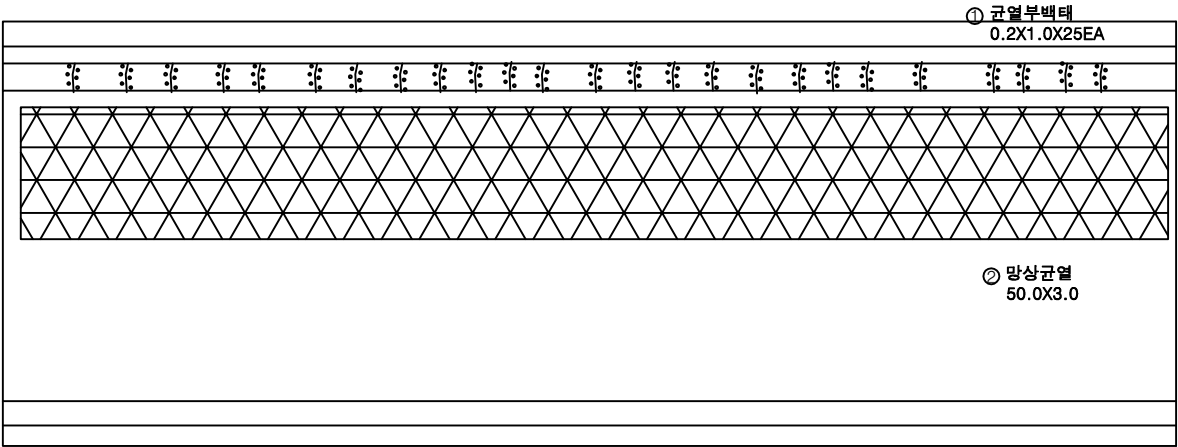
P2

| 번호 | 구분 | 부재 | 손상내용 | 손상현황 | | | | | | 비고 |
|---|---|---|---|---|---|---|---|---|---|---|
| 1 | 19하 | 방호벽 | 균열부백태 | | 0.2 | 1.0 | 5.00 | m <sup>2</sup> | 25 | |
| 2 | 19하 | 교면포장 | 망상균열 | | 50.0 | 3.0 | 150.00 | m <sup>2</sup> | 1 | |

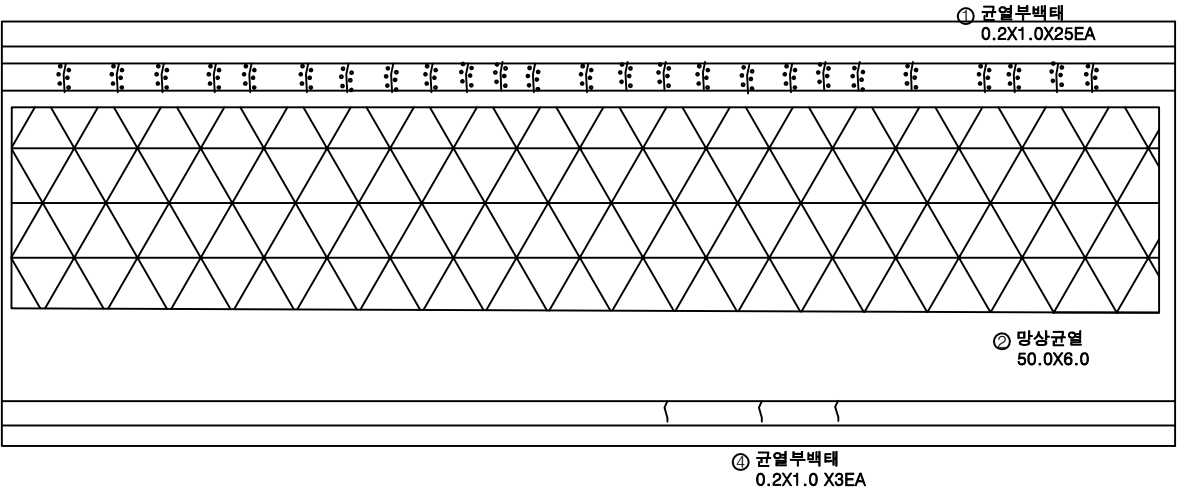
P3

| 번호 | 구분 | 부재 | 손상내용 | 손상현황 | | | | | | 비고 |
|---|---|---|---|---|---|---|---|---|---|---|
| 1 | 19하 | 방호벽 | 균열부백태 | | 0.2 | 1.0 | 5.00 | m <sup>2</sup> | 25 | |
| 2 | 19하 | 교면포장 | 망상균열 | | 50.0 | 6.0 | 300.00 | m <sup>2</sup> | 1 | |
| 3 | 21하 | 중분대 | 균열부백태 | | 0.2 | 1.0 | 0.60 | m <sup>2</sup> | 3 | |

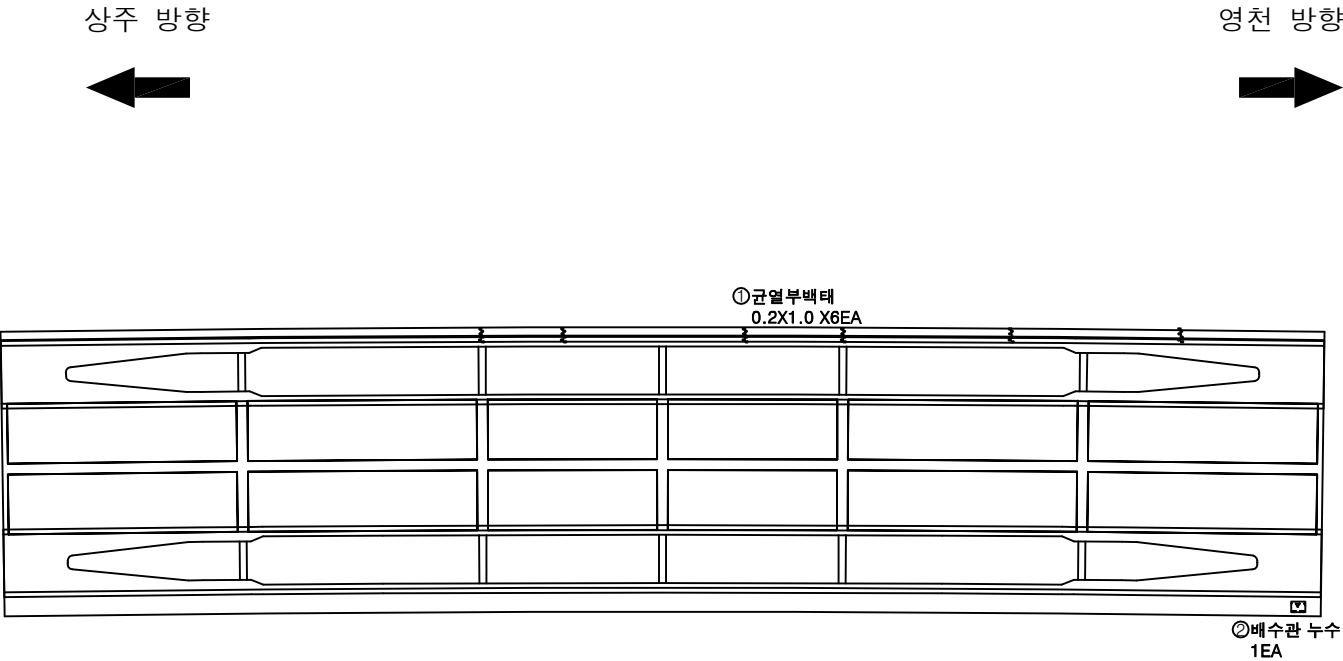
P3

| 번호 | 구분 | 부재 | 손상내용 | 손상현황 | | | | | | 비고 |
|---|---|---|---|---|---|---|---|---|---|---|
| 1 | 23하 | 바닥판 | 균열부백태 | | 0.2 | 1.0 | 1.20 | m <sup>2</sup> | 6 | |
| 2 | 23하 | 배수시설 | 배수관 누수 | | | | 1.00 | EA | 1 | |
