상주영천고속도로 2024~2025년 시설물 안전점검 용역  
(2024년 상반기 정기안전점검)

# 외 관 조 사 망 도

영천 JCT R-B교

2024.06

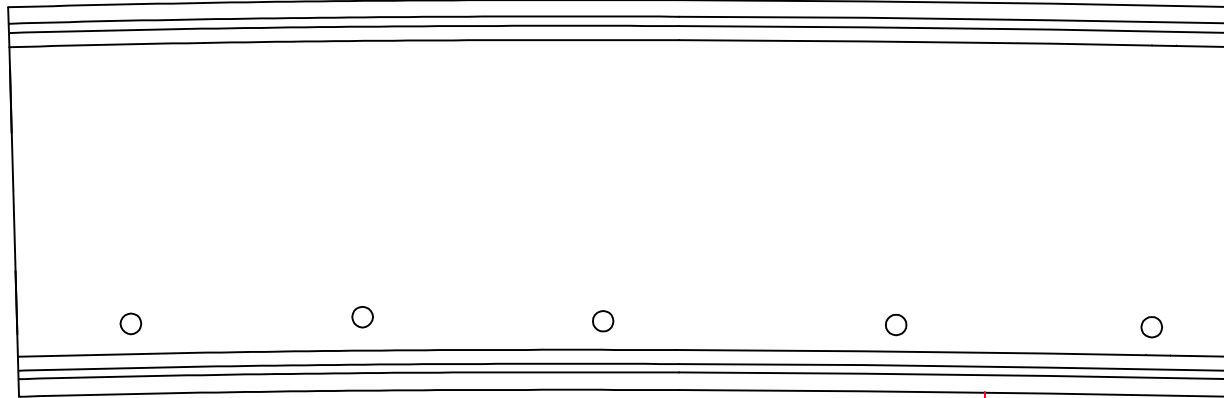
△53~57

| 번호 | 구분 | 부재 | 손상내용 | 손상현황 | | | | | 비고 |
|---|---|---|---|---|---|---|---|---|---|
| 1 | 19하 | 신축이음 | 후타재 균열 | 0.2 | 0.5 | | 3.00 | m | 6 |
| 2 | 21하 | 방호벽 | 방호벽 균열 | 0.2 | 1.5 | | 13.50 | m | 9 |
