상주영천고속도로 2024~2025년 시설물 안전점검 용역  
(2024년 상반기 정기안전점검)

# 외 관 조 사 망 도

영천 JCT R-B교

2024.06

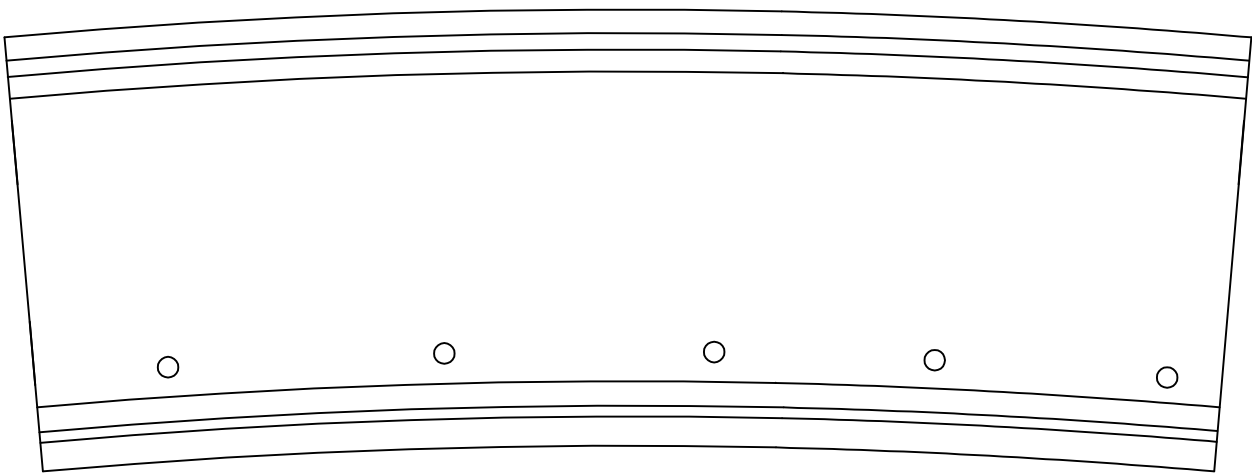
영천 방향

| 번호 | 구분 | 부재 | 손상내용 | 손상현황 | | | | | | 비고 |
|---|---|---|---|---|---|---|---|---|---|---|
| 1 | 21하 | 방호벽 | 방호벽 균열 | 0.2 | 1.5 | | 15.00 | m | 10 | |

① 방호벽균열  
0.2/1.5 X10EA
