상주영천고속도로 2024~2025년 시설물 안전점검 용역  
(2024년 상반기 정기안전점검)

# 외 관 조 사 망 도

낙동JCT교

2024.06

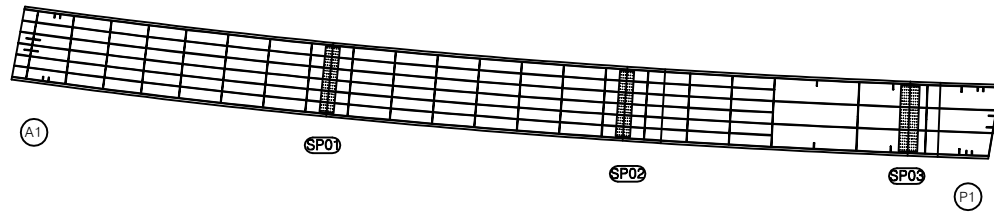
상면

| 번호 | 구분 | 부재 | 손상내용 | 손상현황 | | | | | | 비고 |
|---|---|---|---|---|---|---|---|---|---|---|
| 1 | 19하 | 거더외부 | 도장손상 | | 0.1 | 1.0 | 0.10 | m <sup>2</sup> | 1 | |
