상주영천고속도로 2024~2025년 시설물 안전점검 용역  
(2024년 상반기 정기안전점검)

# 외 관 조 사 망 도

상촌교

2024.06

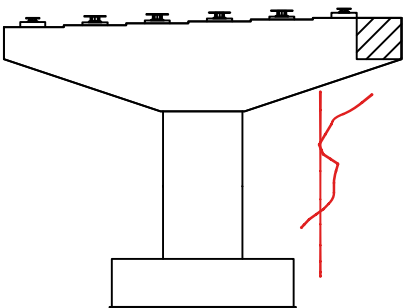
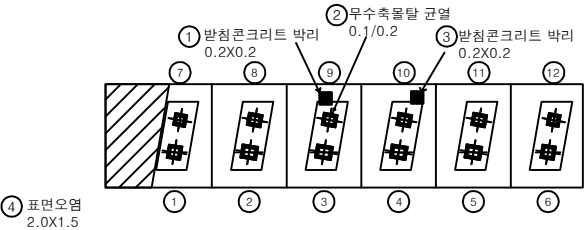
| 번호 | 구분 | 부재 | 손상내용 | 손상현황 | | | | | 비고 |
|---|---|---|---|---|---|---|---|---|---|
| 2 | 19하 | 교량발침 | 무수축물탈 균열 | 0.1 | 0.2 | | 0.20 | m | 1 |

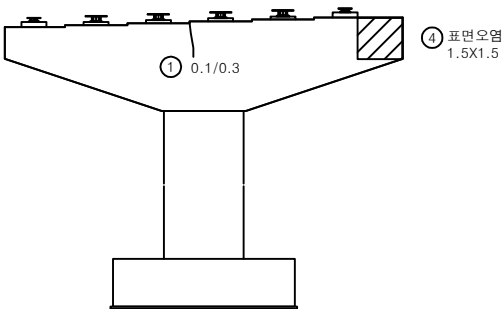
| 번호 | 구분 | 부재 | 손상내용 | 손상현황 | | | | | 비고 |
|---|---|---|---|---|---|---|---|---|---|
| 1 | 19하 | 교각 | 균열(0.3mm미만) | 0.1 | 0.3 | | 0.30 | m | 1 |

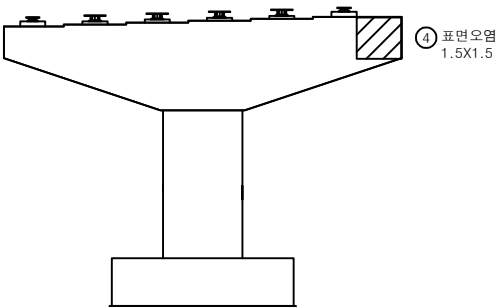
| 도면번호 | 48 |

| 번호 | 구분 | 부재 | 손상내용 | 손상현황 | | | | | 비고 |
|---|---|---|---|---|---|---|---|---|---|
| 1 | 19하 | 교량받침 | 무수축물탈 균열 | 0.2 | 0.2 | | 0.20 | m | 1 |
| 5 | 23하 | 교량받침 | 무수축물탈 균열 | 0.1 | 0.2 | | 0.20 | m | 1 |

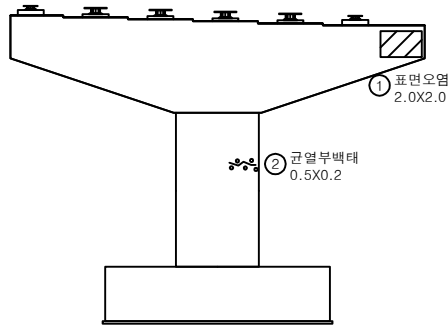
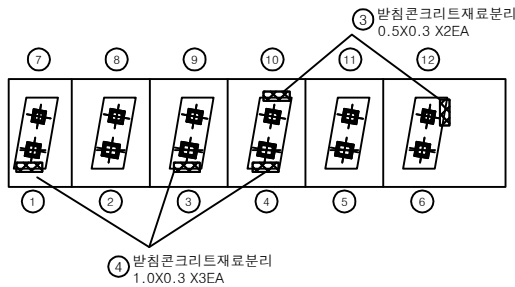
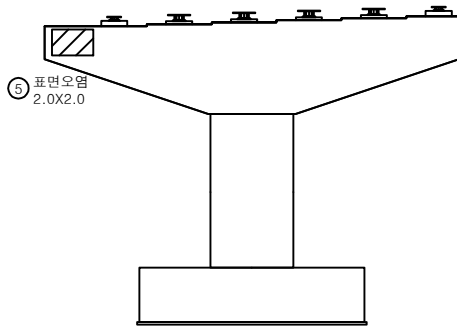
| 도면번호 | 39 |

| 번호 | 구분 | 부재 | 손상내용 | 손상현황 | | | | | 비고 |
|---|---|---|---|---|---|---|---|---|---|
| 2 | 21하 | 교각 | 균열부백태 | | 0.5 | 0.2 | 0.10 | ㎡ | 1 |
| 6 | 21하 | 교각 | 균열부백태 | | 0.5 | 0.2 | 0.10 | ㎡ | 1 |
