상주영천고속도로 2024~2025년 시설물 안전점검 용역  
(2024년 상반기 정기안전점검)

# 외 관 조 사 망 도

상촌교

2024.06

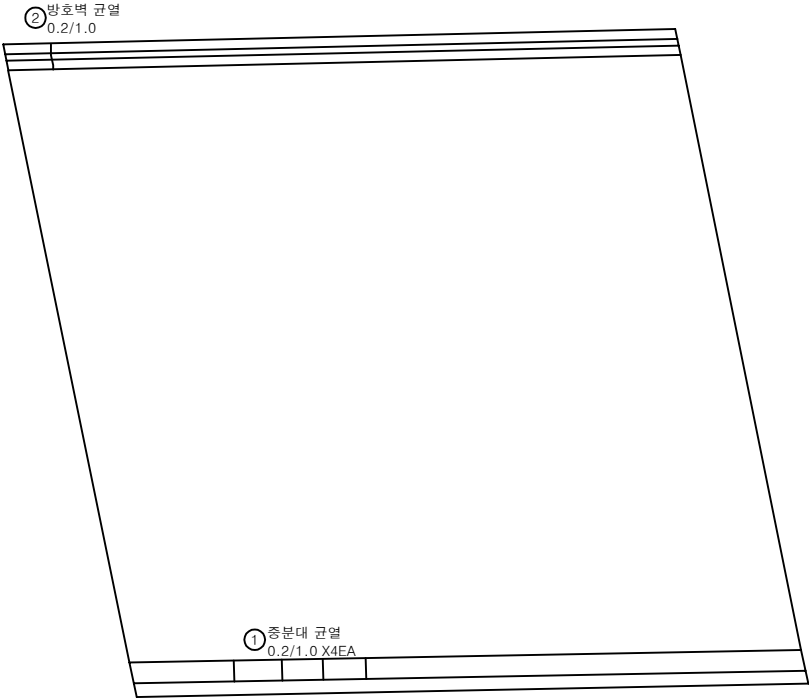
| 번호 | 구분 | 부재 | 손상내용 | 손상현황 | | | | | | 비 고 |
|---|---|---|---|---|---|---|---|---|---|---|
| 1 | 19하 | 중분대 | 중분대 균열 | 0.2 | 1.0 | | 4.00 | m | 4 | |
| 2 | 23하 | 방호벽 | 방호벽 균열 | 0.2 | 1.0 | | 1.00 | m | 1 | |

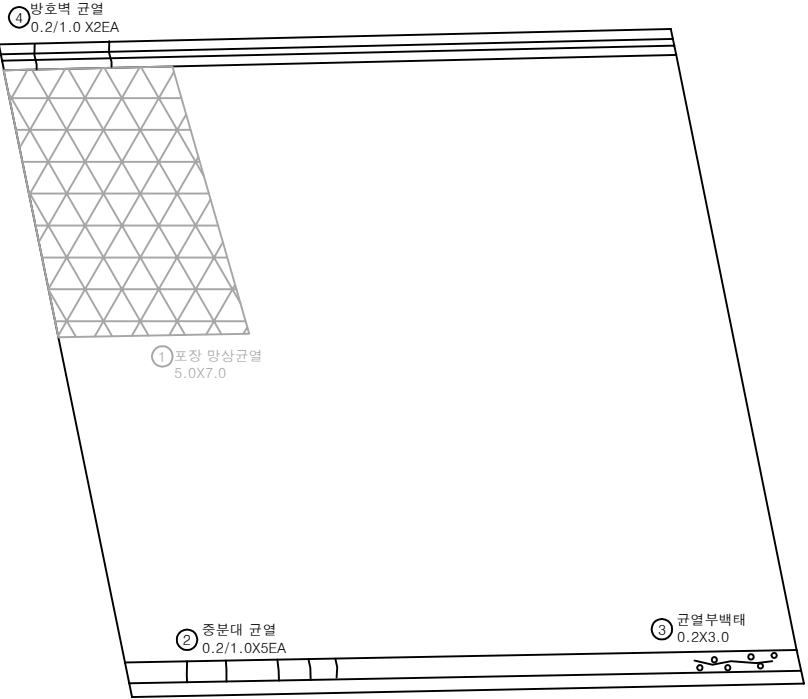
| 번호 | 구분 | 부재 | 손상내용 | 손상현황 | | | | | | 비 고 |
|---|---|---|---|---|---|---|---|---|---|---|
| 1 | 19하 | 교면포장 | 포장 망상균열 | | 5.0 | 7.0 | 35.00 | ㎡ | 1 | 21'상 보수 |
| 2 | 19하 | 중분대 | 중분대 균열 | 0.2 | 1.0 | | 5.00 | m | 5 | |
| 3 | 21하 | 중분대 | 균열부백태 | | 0.2 | 3.0 | 0.60 | ㎡ | 1 | |
| 4 | 23하 | 방호벽 | 방호벽 균열 | 0.2 | 1.0 | | 2.00 | m | 2 | |

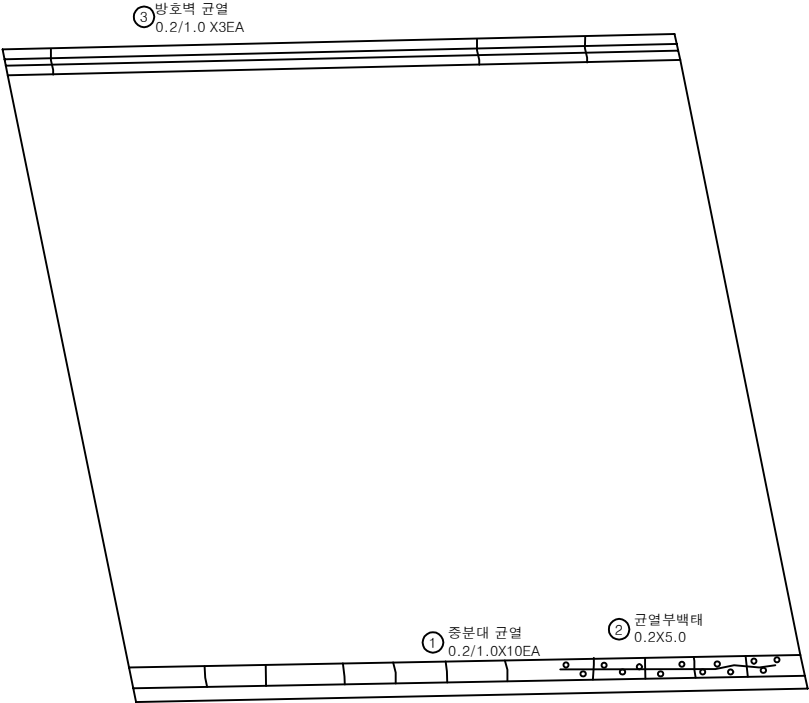
| 도면번호 | 06 |

| 번호 | 구분 | 부재 | 손상내용 | 손상현황 | | | | | | 비 고 |
|---|---|---|---|---|---|---|---|---|---|---|
| 1 | 19하 | 중분대 | 중분대 균열 | 0.2 | 1.0 | | 10.00 | m | 10 | |
| 2 | 21하 | 중분대 | 균열부백태 | | 0.2 | 5.0 | 1.00 | m <sup>2</sup> | 1 | |
| 3 | 23하 | 방호벽 | 방호벽 균열 | 0.2 | 1.0 | | 3.00 | m | 3 | |

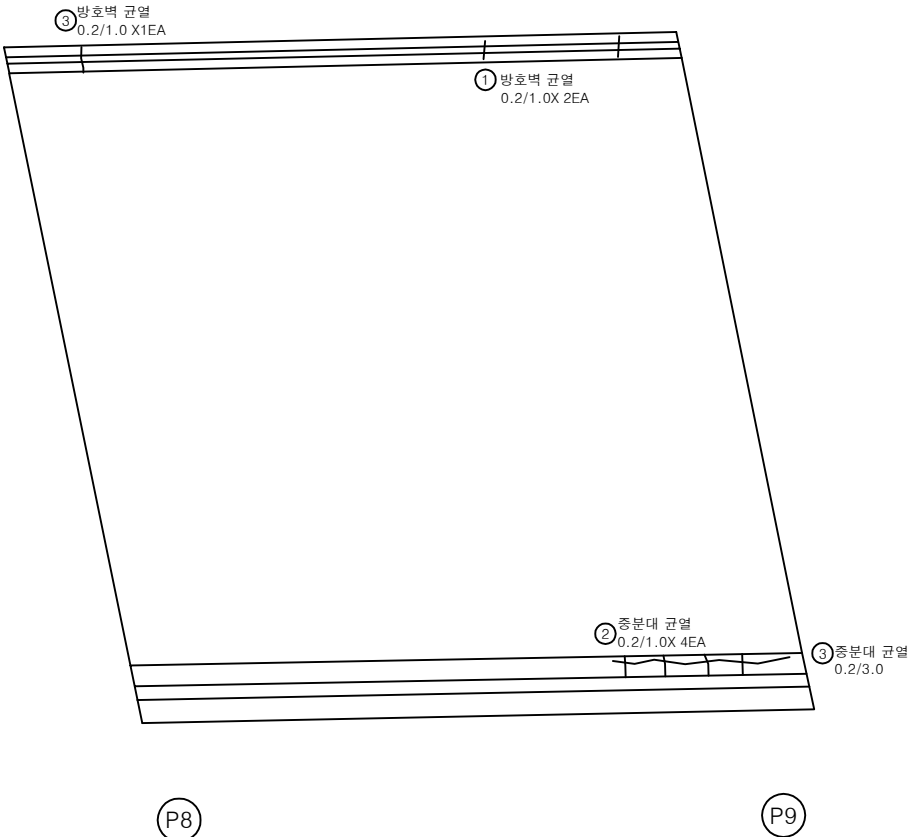
| 번호 | 구분 | 부재 | 손상내용 | 손상현황 | | | | | | 비고 |
|---|---|---|---|---|---|---|---|---|---|---|
| 1 | 19하 | 방호벽 | 방호벽 균열 | 0.2 | 1.0 | | 2.00 | m | 2 | |
| 2 | 19하 | 중분대 | 중분대 균열 | 0.2 | 1.0 | | 4.00 | m | 4 | |
| 3 | 21하 | 중분대 | 중분대 균열 | 0.2 | 3.0 | | 3.00 | m | 1 | |
| 4 | 23하 | 방호벽 | 방호벽 균열 | 0.2 | 1.0 | | 1.00 | m | 1 | |

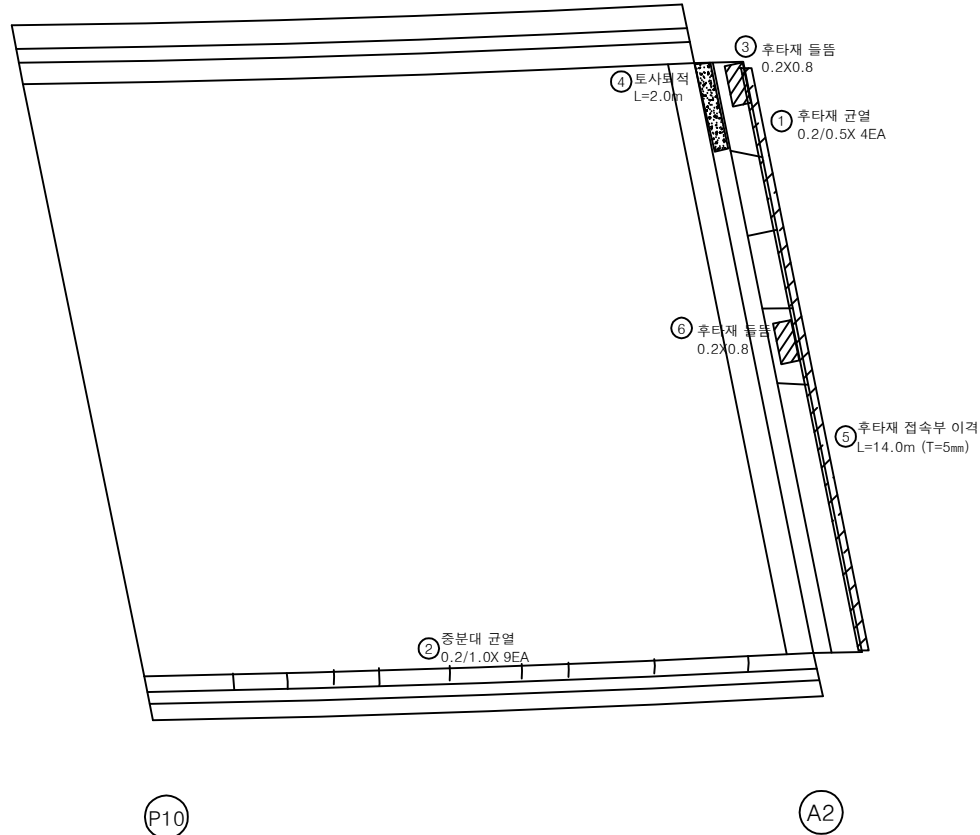
| 번호 | 구분 | 부재 | 손상내용 | 손상현황 | | | | | 비고 |
|---|---|---|---|---|---|---|---|---|---|
| 1 | 19하 | 신축이음 | 후타재 균열 | 0.2 | 0.5 | | 2.00 | m | 4 |
| 2 | 19하 | 중분대 | 중분대 균열 | 0.2 | 1.0 | | 9.00 | m | 9 |

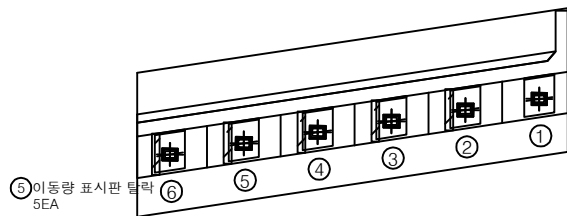
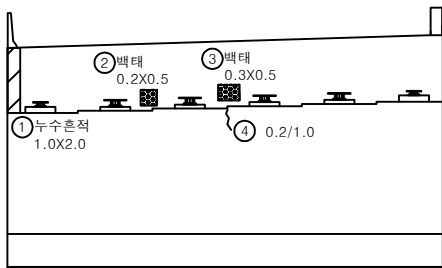
ID : 상촌교(상주방향) 교대 A1

| 번호 | 구분 | 부재 | 손상내용 | 손상현황 | | | | | | 비 고 |
|---|---|---|---|---|---|---|---|---|---|---|
| 1 | 19하 | 교대 | 누수흔적 | | 1.0 | 2.0 | 2.00 | ㎡ | 1 | |
| 4 | 21하 | 교대 | 균열(0.3㎜미만) | 0.2 | 1.0 | | 1.00 | m | 1 | |
| 5 | 23하 | 교량받침 | 이동량 표시판 탈락 | | | | 5.00 | EA | 5 | 손상증거 |

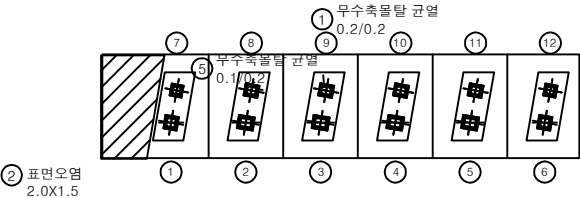
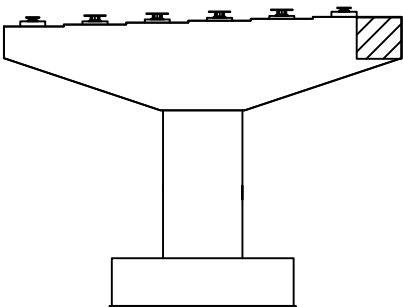
| 번호 | 구분 | 부재 | 손상내용 | 손상현황 | | | | | 비고 |
|---|---|---|---|---|---|---|---|---|---|
| 1 | 19하 | 교량받침 | 무수축물탈 균열 | 0.2 | 0.2 | | 0.20 | m | 1 |
| 5 | 23하 | 교량받침 | 무수축물탈 균열 | 0.1 | 0.2 | | 0.20 | m | 1 |

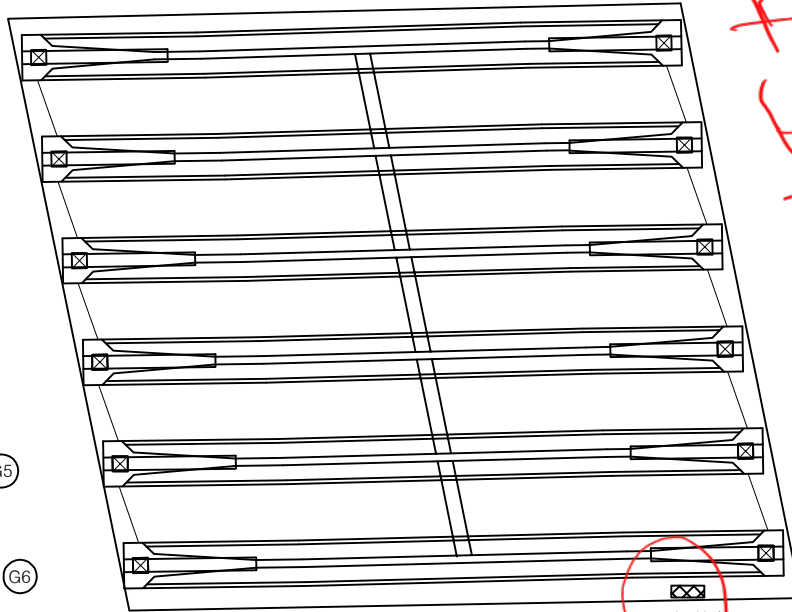
① 재료분리  
0.3X0.2
