상주영천고속도로 2024~2025년 시설물 안전점검 용역  
(2024년 상반기 정기안전점검)

## 외 관 조 사 망 도

장곡교

2024.06

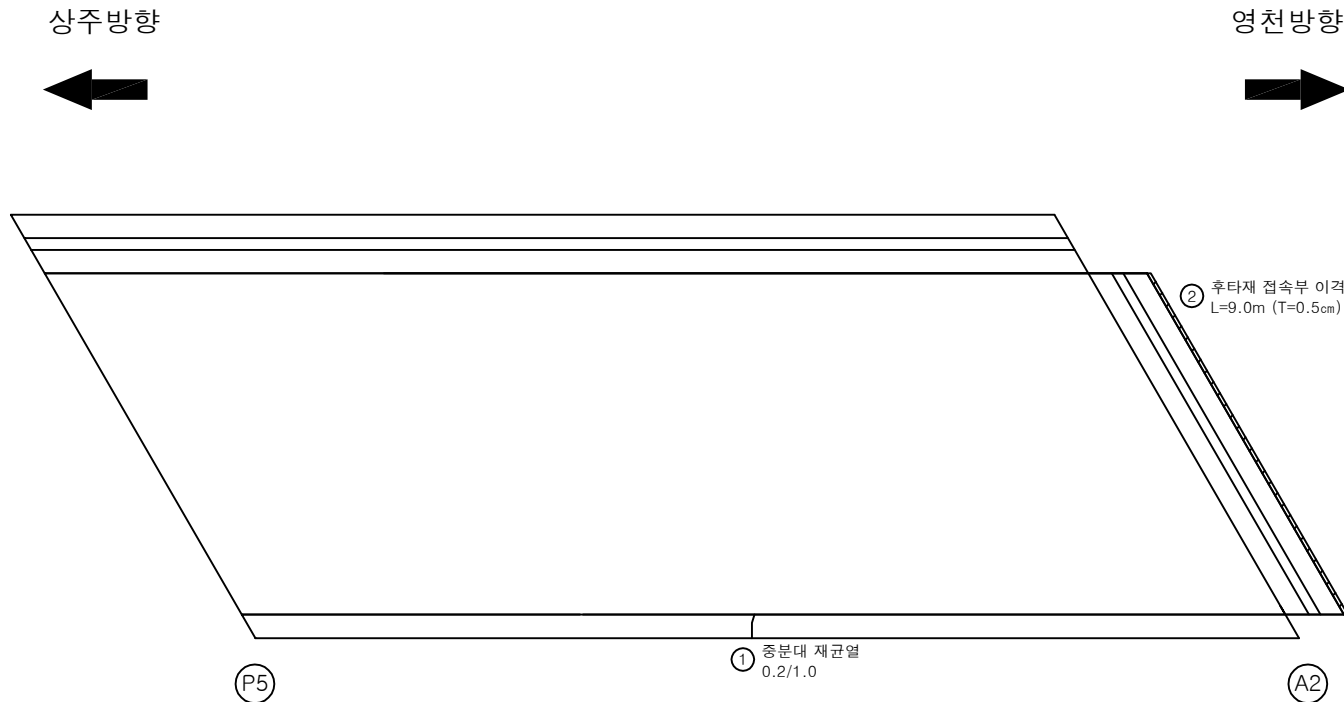
상 주 방 향

| 번호 | 구분 | 부재 | 손상내용 | 손상현황 | | | | | | 비고 |
|---|---|---|---|---|---|---|---|---|---|---|
| 1 | 19하 | 신축이음 | 후타재 균열 | 0.3 | 0.5 | | 2.00 | m | 4 | |
| 2 | 19하 | 신축이음 | 후타재 균열 | 0.3 | 0.3 | | 1.50 | m | 5 | |
| 3 | 19하 | 방호벽 | 균열부백태 | 0.1 | 0.5 | 0.15 | ㎡ | 3 | | |
| 4 | 19하 | 중분대 | 중분대 재균열 | 0.2 | 1.0 | 5.00 | m | 5 | | |
| 5 | 19하 | 신축이음 | 후타재 파손 | | 0.4 | 0.5 | 0.20 | ㎡ | 1 | 21상 보수 |
| 6 | 21하 | 교연포장 | 보수부 파손 | | 0.2 | 0.5 | 0.10 | ㎡ | 1 | |
| 7 | 21하 | 신축이음 | 후타재 균열 | 0.3 | 0.5 | | 2.50 | m | 5 | |
| 8 | 21하 | 신축이음 | 후타재 균열 | 0.3 | 0.3 | | 0.90 | m | 3 | |
| 9 | 23하 | 신축이음 | 후타재 파손 | | 1.0 | 0.5 | 0.50 | ㎡ | 1 | 24상 보수 |
