상주영천고속도로 2024~2025년 시설물 안전점검 용역  
(2024년 상반기 정기안전점검)

## 외 관 조 사 망 도

장곡교

2024.06

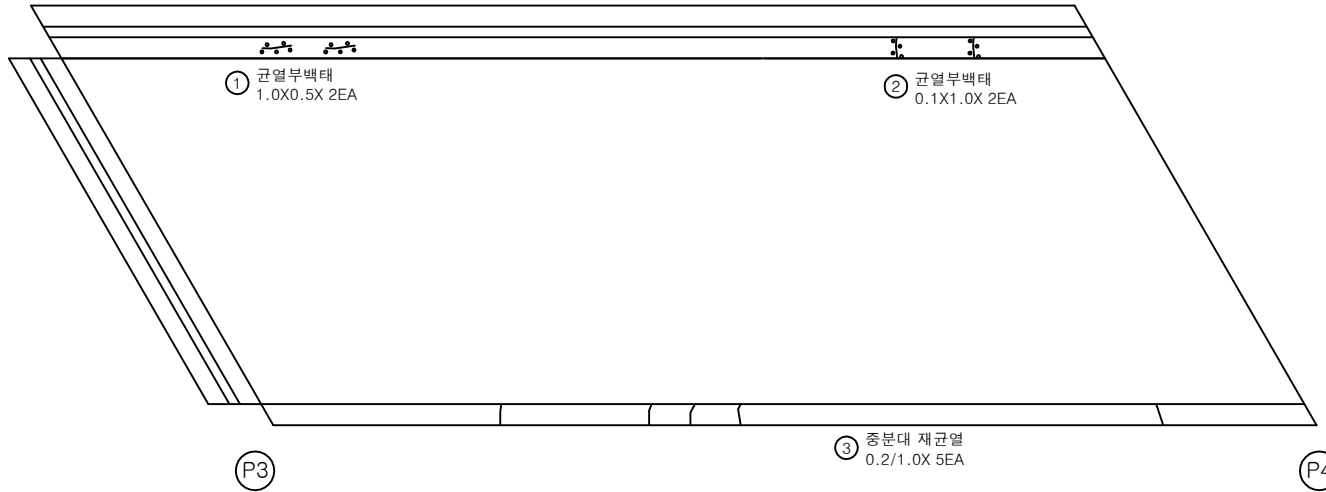
| 번호 | 구분 | 부재 | 손상내용 | 손상현황 | | | | | | 비고 |
|---|---|---|---|---|---|---|---|---|---|---|
| 1 | 19하 | 방호벽 | 균열부백태 | | 0.1 | 1.0 | 0.30 | m <sup>2</sup> | 3 | |
| 2 | 19하 | 중분대 | 중분대 재균열 | 0.2 | 1.0 | | 7.00 | m | 7 | |

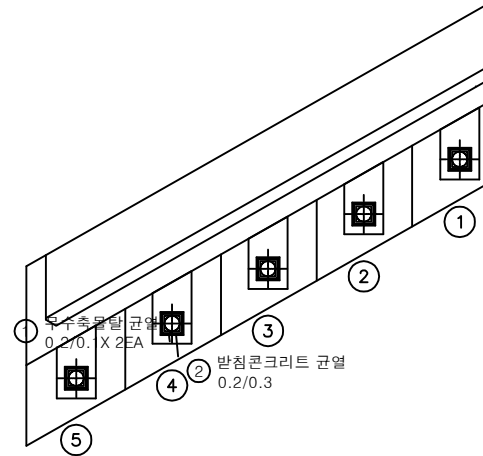
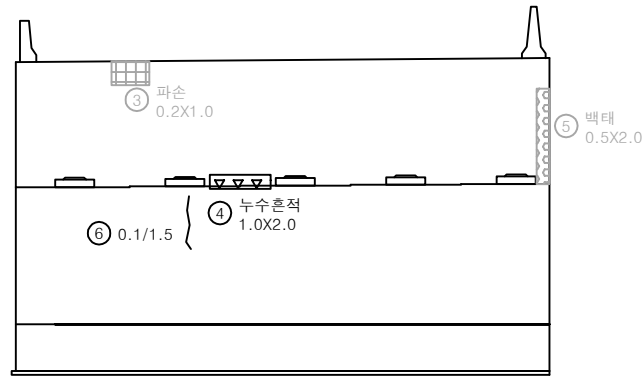
| 번호 | 구분 | 부재 | 손상내용 | 손상현황 | | | | | | 비고 |
|---|---|---|---|---|---|---|---|---|---|---|
| 1 | 19하 | 교량받침 | 무수축물말 균열 | 0.2 | 0.1 | | 0.20 | m | 2 | |
| 2 | 19하 | 교량받침 | 받침콘크리트 균열 | 0.2 | 0.3 | | 0.30 | m | 1 | |
| 4 | 19하 | 교대 | 누수흔적 | | 1.0 | 2.0 | 2.00 | m <sup>2</sup> | 1 | |
| 6 | 21하 | 교대 | 균열(0.3mm미만) | 0.1 | 1.5 | | 1.50 | m | 1 | |

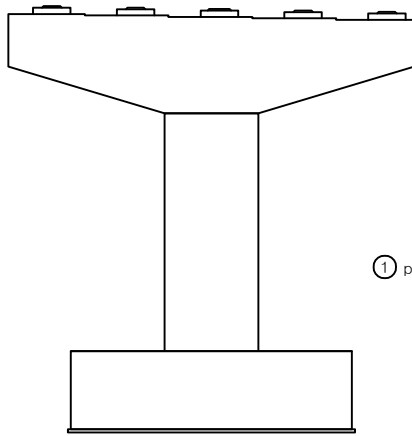
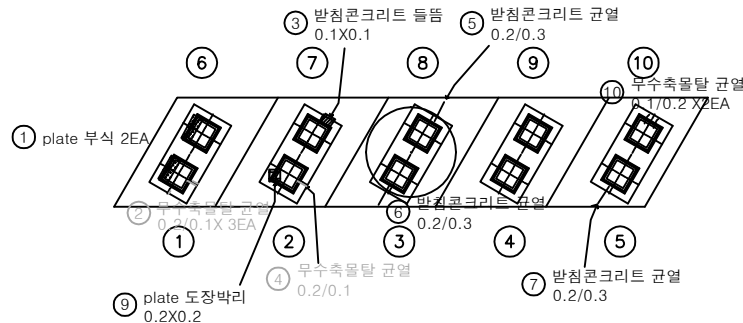
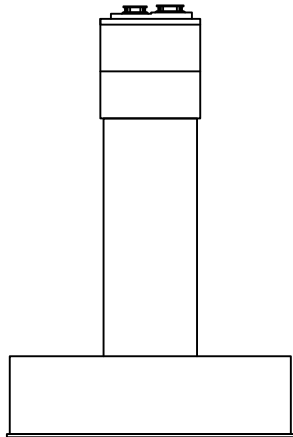
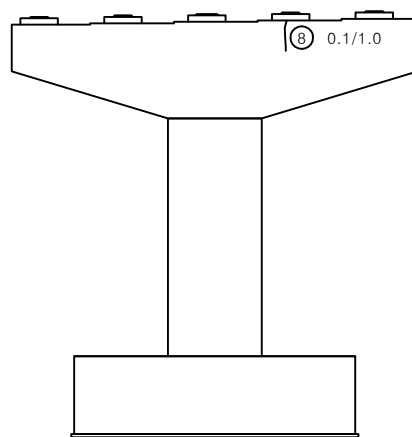
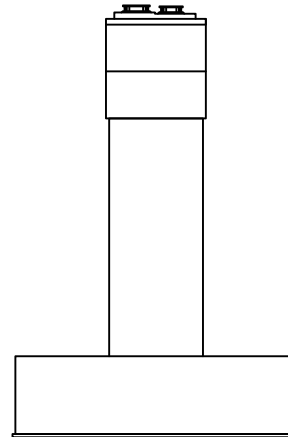
| 번호 | 구분 | 부재 | 손상내용 | 손상현황 | | | | | 비고 |
|---|---|---|---|---|---|---|---|---|---|
| 1 | 19하 | 교량발침 | plate 부식 | | | | 2.00 | EA | 2 |
| 2 | 19하 | 교량발침 | 무수축물탈 균열 | 0.2 | 0.1 | | 0.30 | m | 3 |
| 4 | 19하 | 교량발침 | 무수축물탈 균열 | 0.2 | 0.1 | | 0.10 | m | 1 |
| 5 | 19하 | 교량발침 | 받침콘크리트 균열 | 0.2 | 0.3 | | 0.30 | m | 1 |
| 6 | 19하 | 교량발침 | 받침콘크리트 균열 | 0.2 | 0.3 | | 0.30 | m | 1 |
| 7 | 19하 | 교량발침 | 받침콘크리트 균열 | 0.2 | 0.3 | | 0.30 | m | 1 |
