상주영천고속도로 2024~2025년 시설물 안전점검 용역  
(2024년 상반기 정기안전점검)

## 외 관 조 사 망 도

장곡교

2024.06

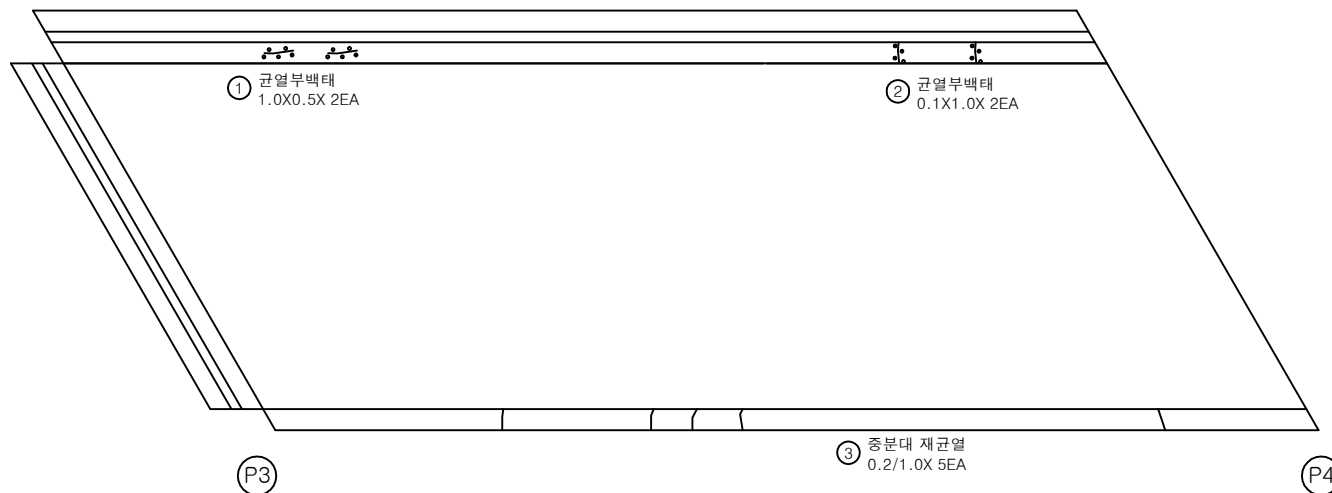
| 번호 | 구분 | 부재 | 손상내용 | 손상현황 | | | | | | 비고 |
|---|---|---|---|---|---|---|---|---|---|---|
| 1 | 19하 | 신축이음 | 후타재 균열 | 0.3 | 0.5 | | 2.00 | m | 4 | |
| 2 | 19하 | 신축이음 | 후타재 균열 | 0.3 | 0.3 | | 1.50 | m | 5 | |
| 3 | 19하 | 방호벽 | 균열부백태 | 0.1 | 0.5 | 0.15 | ㎡ | 3 | | |
| 4 | 19하 | 중분대 | 중분대 재균열 | 0.2 | 1.0 | 5.00 | m | 5 | | |
| 5 | 19하 | 신축이음 | 후타재 파손 | | 0.4 | 0.5 | 0.20 | ㎡ | 1 | 21상 보수 |
| 6 | 21하 | 교연포장 | 보수부 파손 | | 0.2 | 0.5 | 0.10 | ㎡ | 1 | |
| 7 | 21하 | 신축이음 | 후타재 균열 | 0.3 | 0.5 | | 2.50 | m | 5 | |
| 8 | 21하 | 신축이음 | 후타재 균열 | 0.3 | 0.3 | | 0.90 | m | 3 | |
| 9 | 23하 | 신축이음 | 후타재 파손 | | 1.0 | 0.5 | 0.50 | ㎡ | 1 | 24상 보수 |

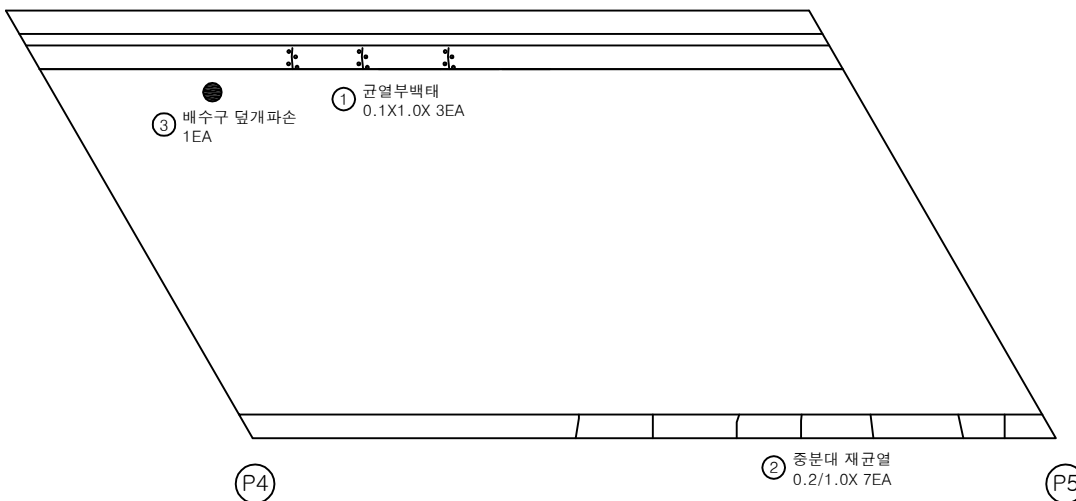
| 번호 | 구분 | 부재 | 손상내용 | 손상현황 | | | | | | 비고 |
|---|---|---|---|---|---|---|---|---|---|---|
| 1 | 19하 | 방호벽 | 균열부백태 | | 0.1 | 1.0 | 0.30 | m <sup>2</sup> | 3 | |
| 2 | 19하 | 중분대 | 중분대 재균열 | 0.2 | 1.0 | | 7.00 | m | 7 | |

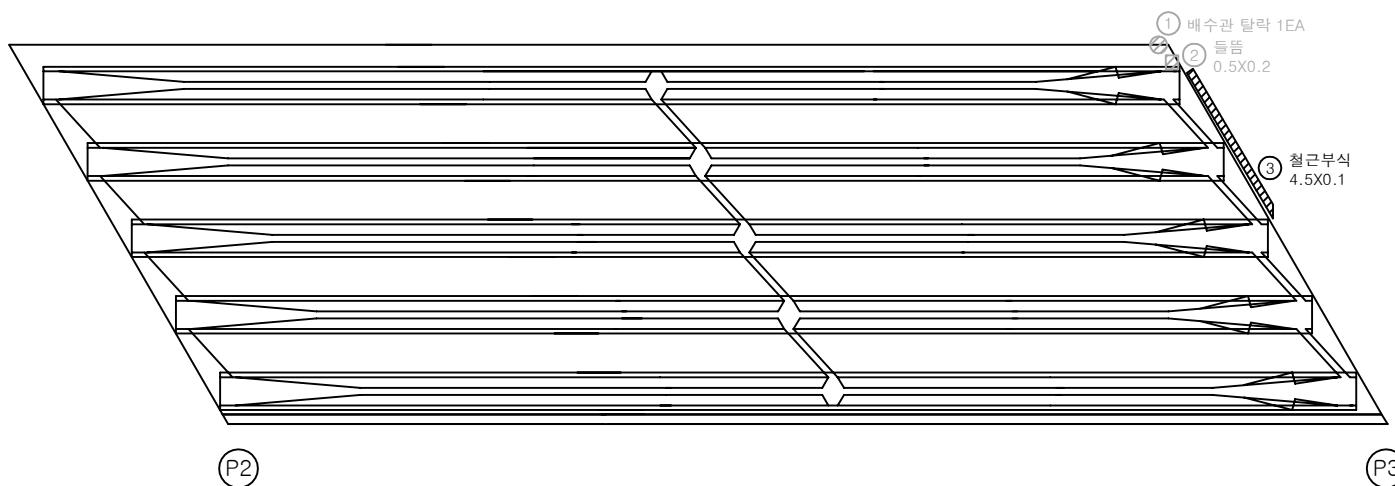
| 번호 | 구분 | 부재 | 손상내용 | 손상현황 | | | | | | 비고 |
|---|---|---|---|---|---|---|---|---|---|---|
| 3 | 21하 | 바닥판 | 철근부식 | | 4.5 | 0.1 | 0.45 | m <sup>2</sup> | 1 | |

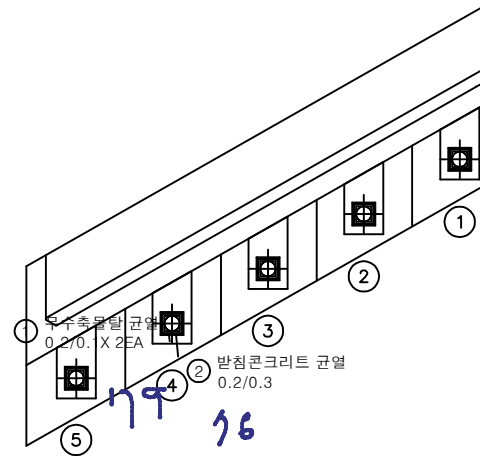
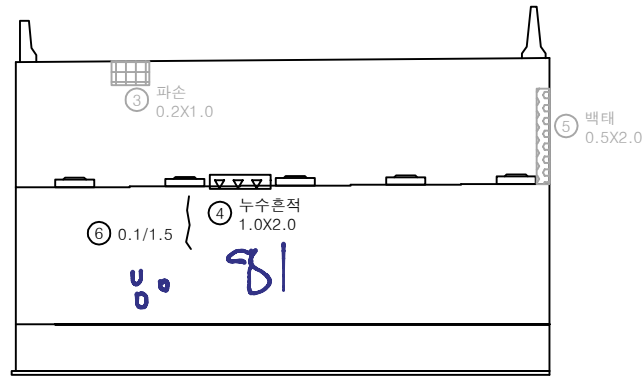
평면도

| 번호 | 구분 | 부재 | 손상내용 | 손상현황 | | | | | | 비고 |
|---|---|---|---|---|---|---|---|---|---|---|
| 1 | 19하 | 교량받침 | 무수축물말 균열 | 0.2 | 0.1 | | 0.20 | m | 2 | |
| 2 | 19하 | 교량받침 | 받침콘크리트 균열 | 0.2 | 0.3 | | 0.30 | m | 1 | |
| 4 | 19하 | 교대 | 누수흔적 | | 1.0 | 2.0 | 2.00 | m <sup>2</sup> | 1 | |
| 6 | 21하 | 교대 | 균열(0.3mm미만) | 0.1 | 1.5 | | 1.50 | m | 1 | |

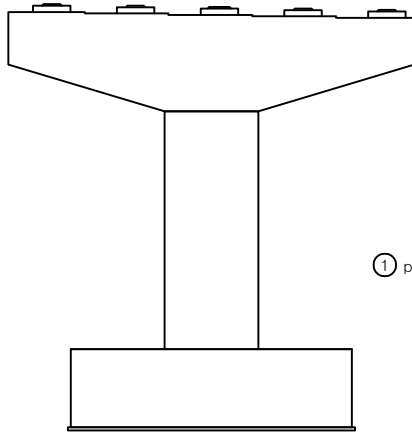
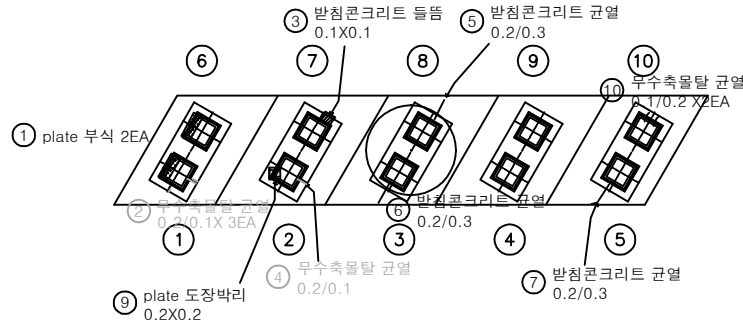
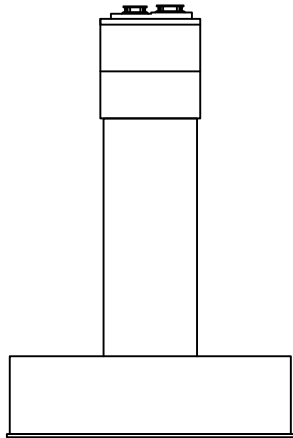
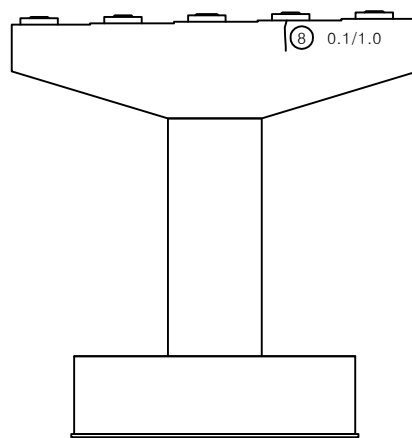
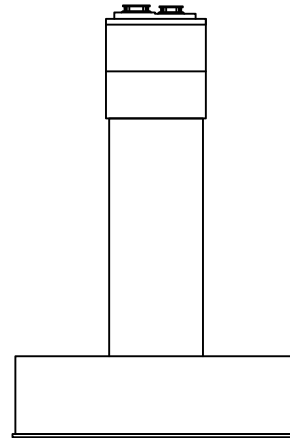
정면

| 번호 | 구분 | 부재 | 손상내용 | 손상현황 | | | | | 비 고 |
|---|---|---|---|---|---|---|---|---|---|
| 1 | 19하 | 교량발침 | plate 부식 | | | | 2.00 | EA | 2 |
| 2 | 19하 | 교량발침 | 무수축물탈 균열 | 0.2 | 0.1 | | 0.30 | m | 3 |
| 4 | 19하 | 교량발침 | 무수축물탈 균열 | 0.2 | 0.1 | | 0.10 | m | 1 |
| 5 | 19하 | 교량발침 | 받침콘크리트 균열 | 0.2 | 0.3 | | 0.30 | m | 1 |
| 8 | 19하 | 교각 | 균열(0.3mm미만) | 0.1 | 1.0 | | 1.00 | m | 1 |
