상주영천고속도로 2024~2025년 시설물 안전점검 용역  
(2024년 상반기 정기안전점검)

# 외 관 조 사 망 도

낙동강대교

2024.06

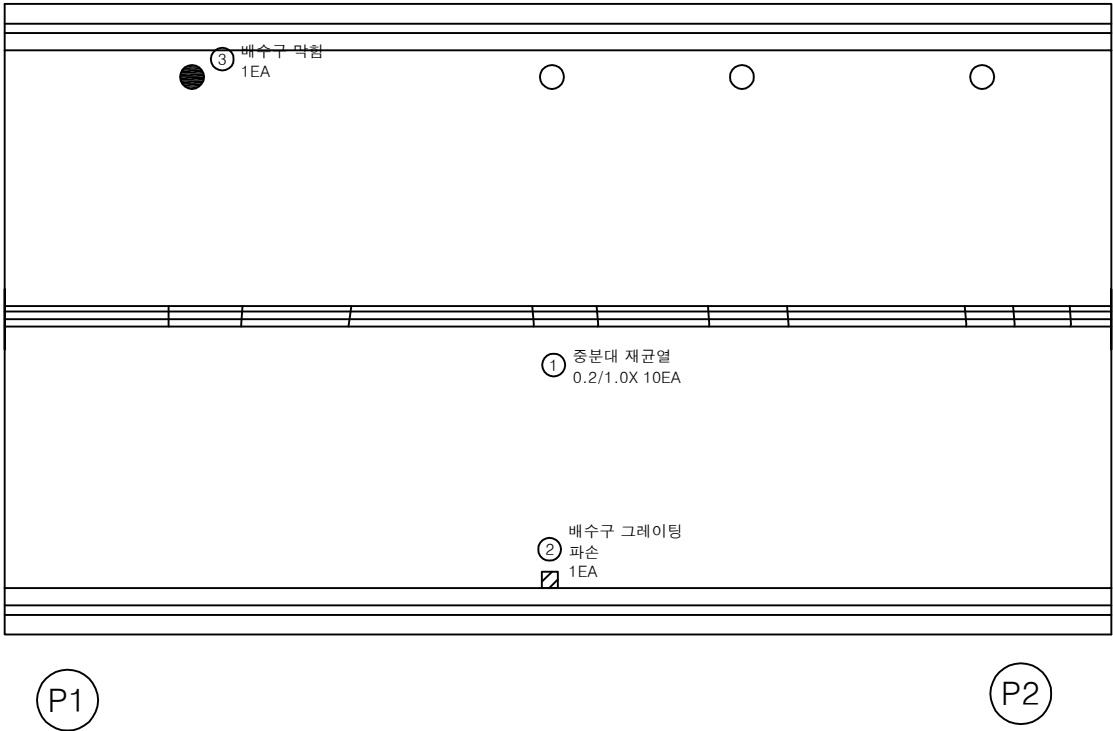
| 번호 | 구분 | 부재 | 손상내용 | 손상현황 | | | | | | 비고 |
|---|---|---|---|---|---|---|---|---|---|---|
| 1 | 19하 | 중분대 | 중분대 재균열 | 0.2 | 1.0 | | 10.00 | m | 10 | |

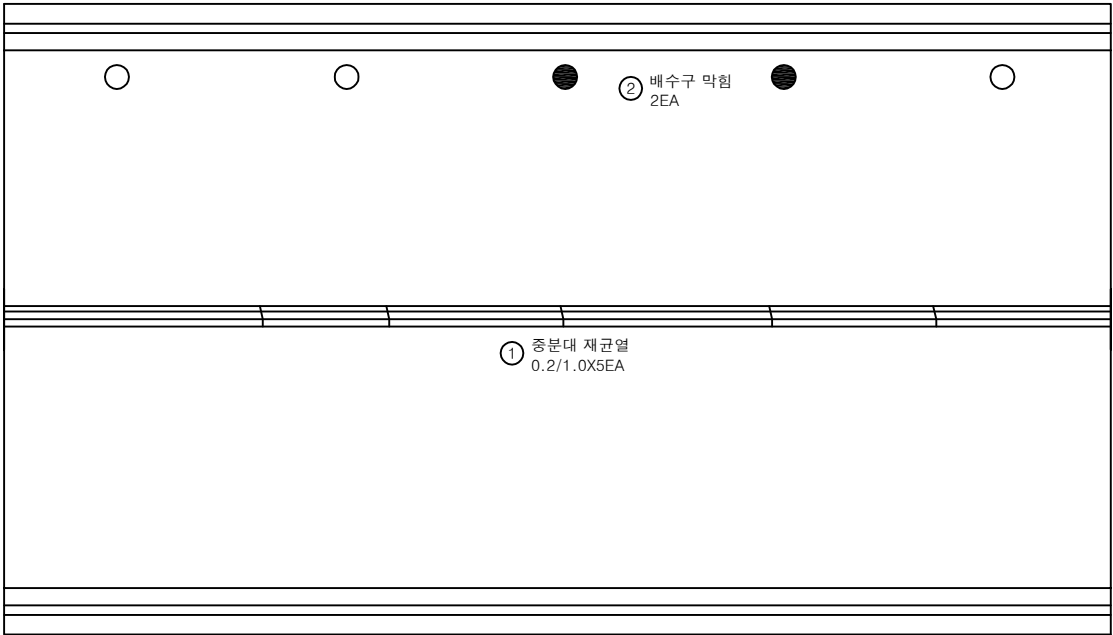
P8

| 번호 | 구분 | 부재 | 손상내용 | 손상현황 | | | | | | 비 고 |
|---|---|---|---|---|---|---|---|---|---|---|
| 1 | 19하 | 중분대 | 중분대 재균열 | 0.2 | 1.0 | | 5.00 | m | 5 | |

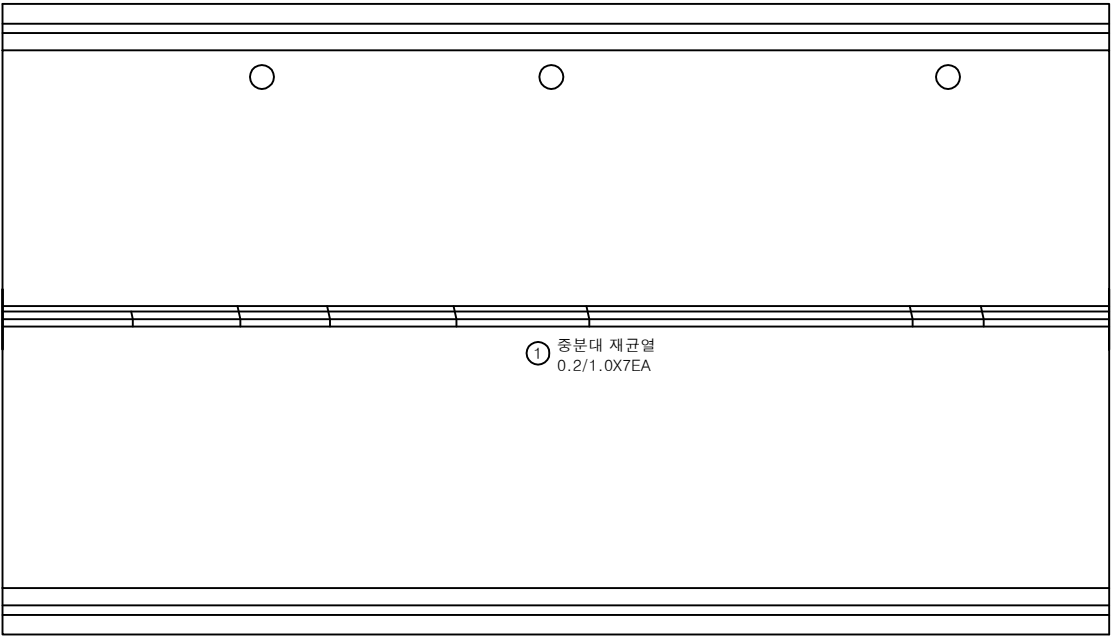
P9

| 번호 | 구분 | 부재 | 손상내용 | 손상현황 | | | | | | 비고 |
|---|---|---|---|---|---|---|---|---|---|---|
| 1 | 19하 | 중분대 | 중분대 재균열 | 0.2 | 1.0 | | 7.00 | m | 7 | |

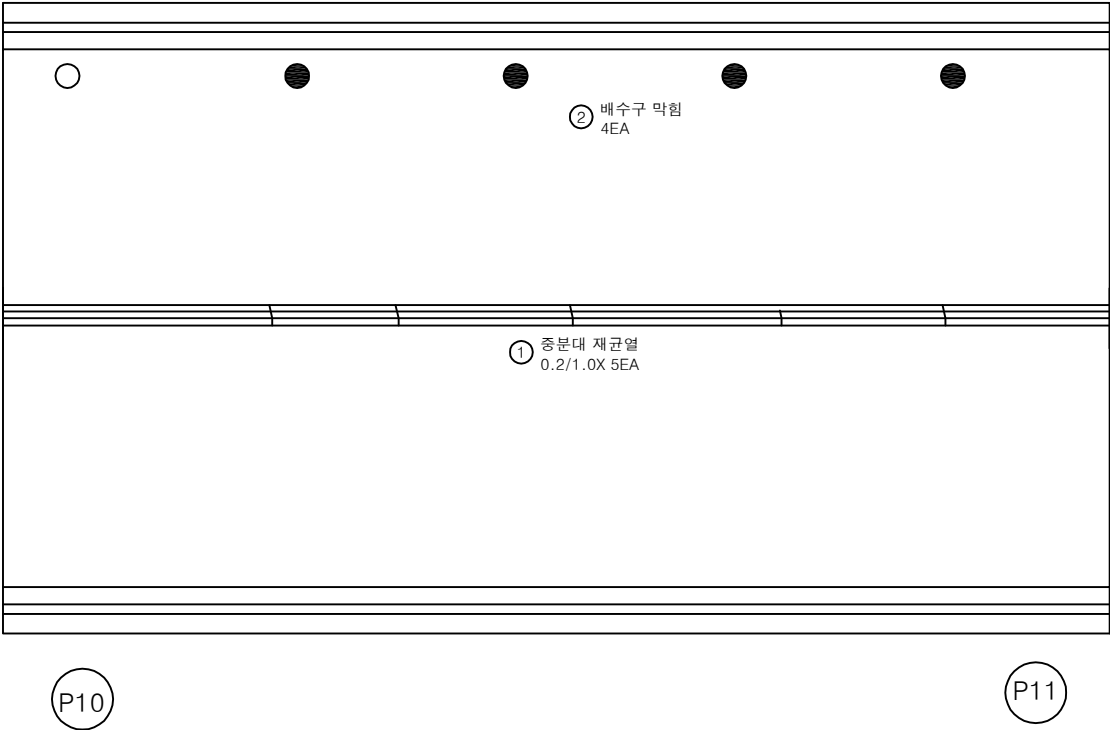
| 번호 | 구분 | 부재 | 손상내용 | 손상현황 | | | | | | 비고 |
|---|---|---|---|---|---|---|---|---|---|---|
| 1 | 19하 | 중분대 | 중분대 재균열 | 0.2 | 1.0 | | 5.00 | m | 5 | |

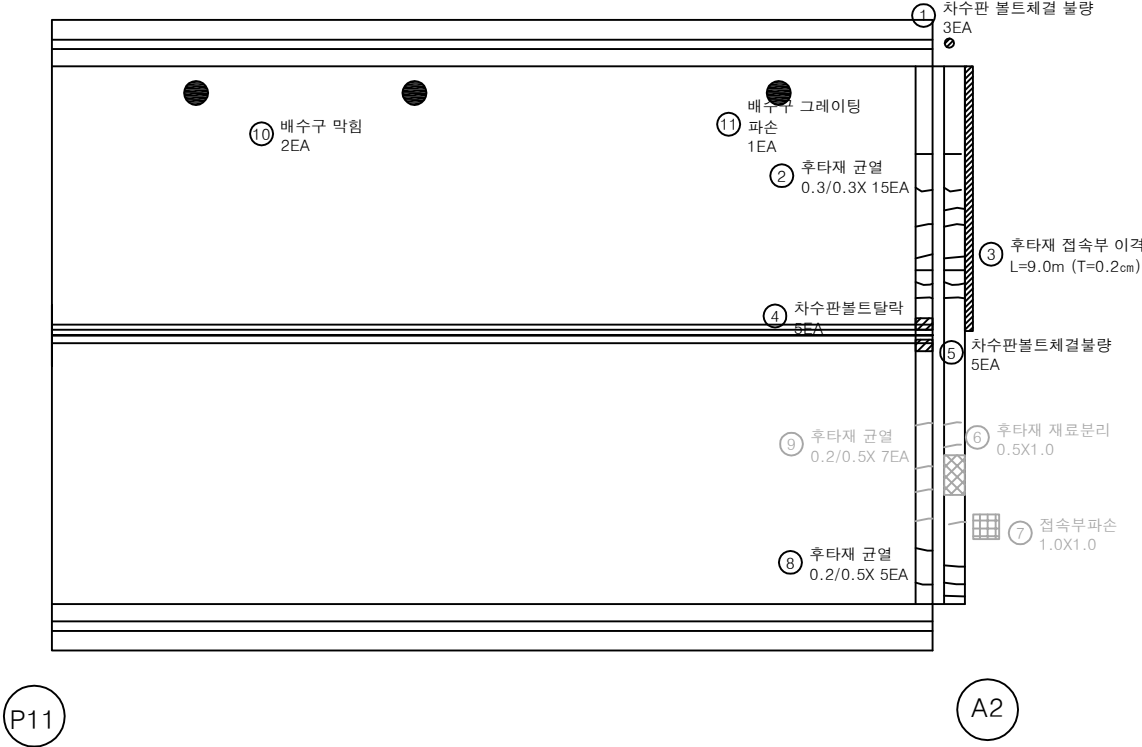
| 번호 | 구분 | 부재 | 손상내용 | 손상현황 | | | | | | 비 고 |
|---|---|---|---|---|---|---|---|---|---|---|
| 2 | 19하 | 신축이음 | 후타재 균열 | 0.3 | 0.3 | | 4.50 | m | 15 | |
| 8 | 19하 | 신축이음 | 후타재 균열 | 0.2 | 0.5 | | 2.50 | m | 5 | |
| 9 | 21하 | 신축이음 | 후타재 균열 | 0.2 | 0.5 | | 3.50 | m | 7 | 24'상 보수 |

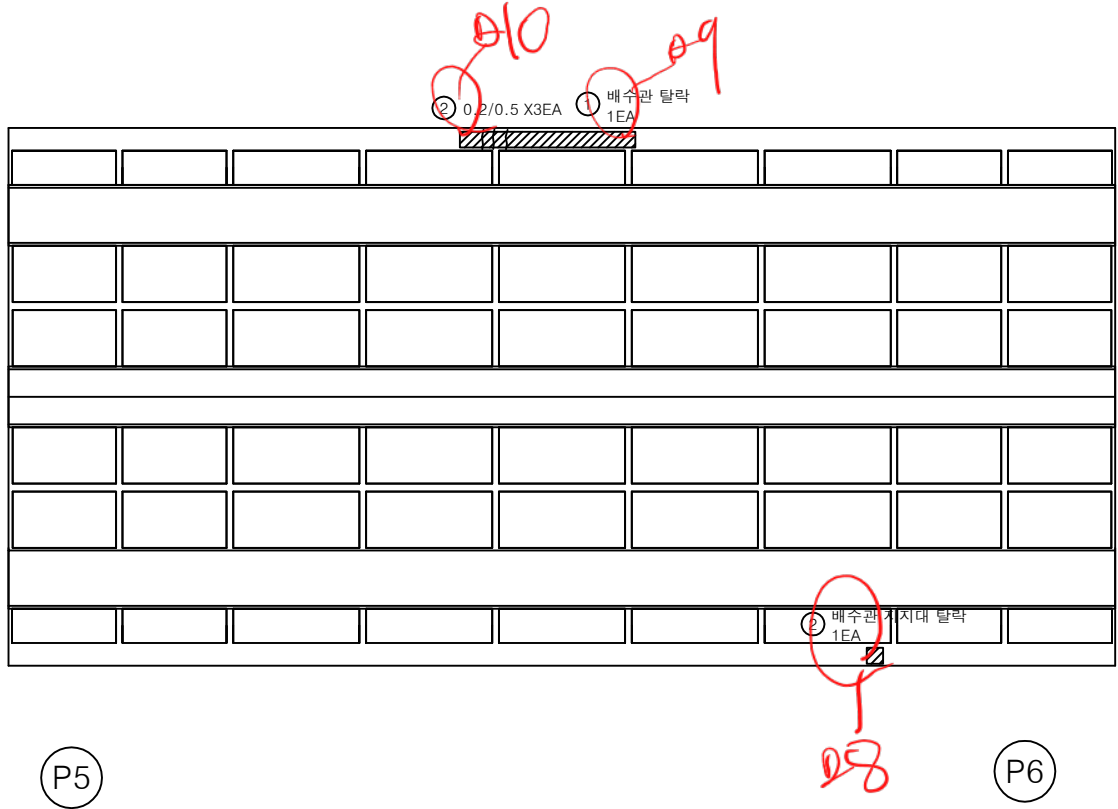
| 번호 | 구분 | 부재 | 손상내용 | 손상현황 | | | | | | 비고 |
|---|---|---|---|---|---|---|---|---|---|---|
| 3 | 23하 | 바닥판 | 균열(0.3mm미만) | 0.2 | 0.5 | | 1.50 | m | 3 | |
