상주영천고속도로 2024~2025년 시설물 안전점검 용역  
(2024년 상반기 정기안전점검)

# 외 관 조 사 망 도

월가교

ID : 월가교(상주방향) 슬래브상면 S1

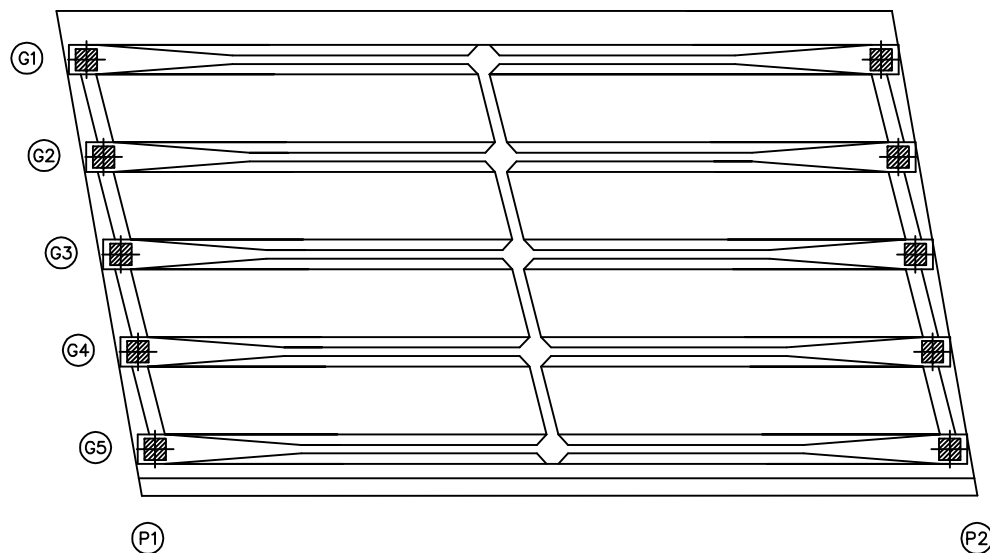
ID : 월가교(영천방향) 바닥판하면 S2

| 번호 | 구분 | 부재 | 손상내용 | 손상현황 | | | | | | 비고 |
|---|---|---|---|---|---|---|---|---|---|---|
| 2 | 23하 | 바닥판 | 망상균열 | | 1.5 | 15.0 | 22.50 | m <sup>2</sup> | 1 | |
