상주영천고속도로 2024~2025년 시설물 안전점검 용역  
(2024년 상반기 정기안전점검)

# 외 관 조 사 망 도

월가교

2024.06

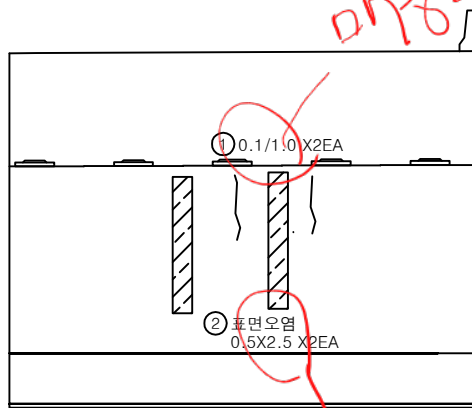
정면

| 번호 | 구분 | 부재 | 손상내용 | 손상현황 | | | | | | 비고 |
|---|---|---|---|---|---|---|---|---|---|---|
| 1 | 21하 | 교대 | 균열(0.3mm미만) | 0.1 | 1.0 | | 2.00 | m | 2 | |

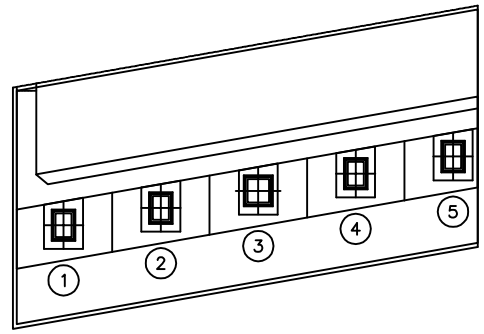
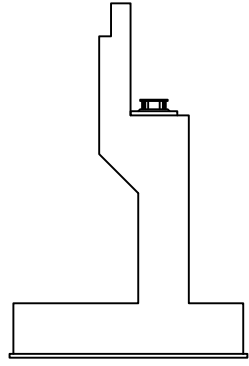
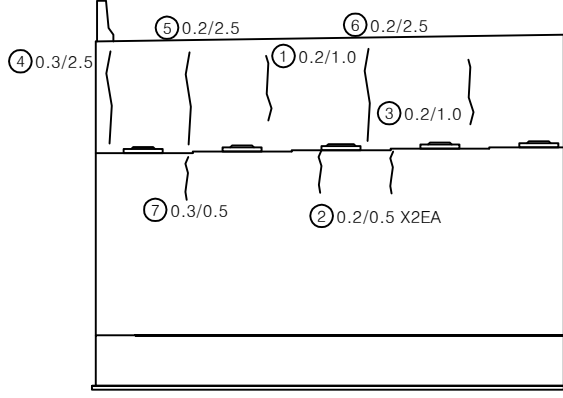
| 번호 | 구분 | 부재 | 손상내용 | 손상현황 | | | | | | 비고 |
|---|---|---|---|---|---|---|---|---|---|---|
| 1 | 21하 | 교대 | 균열(0.3mm미만) | 0.2 | 1.0 | | 1.00 | m | 1 | |
| 2 | 21하 | 교대 | 균열(0.3mm미만) | 0.2 | 0.5 | | 1.00 | m | 2 | |
| 3 | 21하 | 교대 | 균열(0.3mm미만) | 0.2 | 1.0 | | 1.00 | m | 1 | |
| 4 | 23하 | 교대 | 균열(0.3mm이상) | 0.3 | 2.5 | | 2.50 | m | 1 | |
| 5 | 23하 | 교대 | 균열(0.3mm미만) | 0.2 | 2.5 | | 2.50 | m | 1 | |
| 6 | 23하 | 교대 | 균열(0.3mm미만) | 0.2 | 2.5 | | 2.50 | m | 1 | |
| 7 | 23하 | 교대 | 균열(0.3mm이상) | 0.3 | 0.5 | | 0.50 | m | 1 | |
