상주영천고속도로 2024~2025년 시설물 안전점검 용역  
(2024년 상반기 정기안전점검)

# 외 관 조 사 망 도

도개교

2024.06

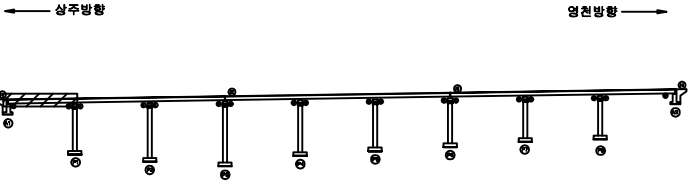
KEY PLAN

| 번호 | 구분 | 부재 | 손상내용 | 손상현황 | | | | | | 비 고 |
|---|---|---|---|---|---|---|---|---|---|---|
| 1 | 19하 | 신축이음 | 이물질퇴적 | | 3.0 | | 3.00 | m | 1 | |
| 2 | 19하 | 방호벽 | 방호벽 백태 | 0.2 | 0.3 | | 0.72 | m <sup>2</sup> | 12 | |
| 3 | 19하 | 교면포장 | 포장 망상균열 | | 3.0 | 2.0 | 6.00 | m <sup>2</sup> | 1 | |
| 4 | 19하 | 중분대 | 중분대 균열 | 0.2 | 1.0 | | 3.00 | m | 3 | |
| 5 | 19하 | 신축이음 | 이물질퇴적 | | 3.0 | | 3.00 | m | 1 | |
| 6 | 19하 | 방호벽 | 방호벽 균열 | 0.2 | 1.0 | | 5.00 | m | 5 | |
| 7 | 19하 | 교면포장 | 포장 망상균열 | | 10.0 | 5.0 | 50.00 | m <sup>2</sup> | 1 | |
| 8 | 21하 | 방호벽 | 방호벽 백태 | 0.2 | 1.0 | | 0.40 | m <sup>2</sup> | 2 | |
| 9 | 23하 | 방호벽 | 균열부백태 | 0.1 | 4.0 | | 0.40 | m <sup>2</sup> | 1 | |
| 10 | 23하 | 방호벽 | 균열부백태 | 0.2 | 1.0 | | 0.60 | m <sup>2</sup> | 3 | |

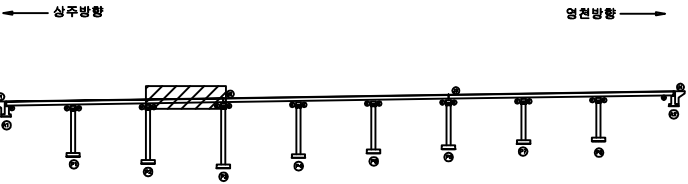
KEY PLAN

| 번호 | 구분 | 부재 | 손상내용 | 손상현황 | | | | | 비고 |
|---|---|---|---|---|---|---|---|---|---|
| 1 | 19하 | 방호벽 | 방호벽 균열 | 0.2 | 1.0 | | 4.00 | m | 4 |
| 2 | 19하 | 중분대 | 중분대 재균열 | 0.2 | 0.5 | | 5.00 | m | 10 |
| 3 | 19하 | 방호벽 | 방호벽 균열 | 0.2 | 1.0 | | 5.00 | m | 5 |
| 4 | 19하 | 교면포장 | 포장 망상균열 | 5.0 | 2.0 | | 10.00 | m <sup>2</sup> | 1 |

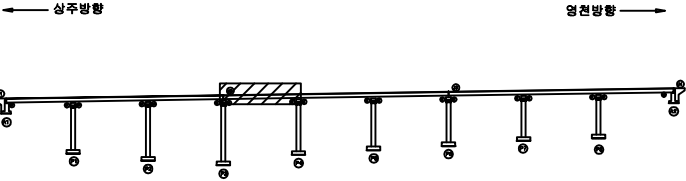
KEY PLAN

| 번호 | 구분 | 부재 | 손상내용 | 손상현황 | | | | | | 비고 |
|---|---|---|---|---|---|---|---|---|---|---|
| 2 | 19하 | 교면포장 | 포장 망상균열 | | 10.0 | 2.0 | 20.00 | m <sup>2</sup> | 1 | |
| 3 | 19하 | 방호벽 | 방호벽 균열 | 0.2 | 1.0 | | 3.00 | m | 3 | |
| 4 | 19하 | 방호벽 | 방호벽 균열 | 0.2 | 3.0 | | 3.00 | m | 1 | |
| 5 | 23하 | 방호벽 | 균열부백태 | | 0.2 | 1.0 | 0.40 | m <sup>2</sup> | 2 | |

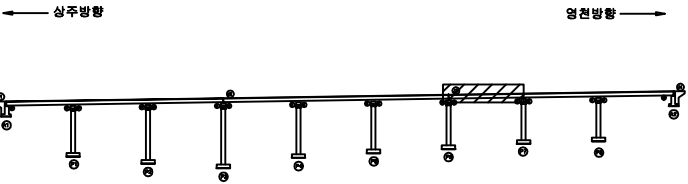
KEY PLAN

| 번호 | 구분 | 부재 | 손상내용 | 손상현황 | | | | | | 비고 |
|---|---|---|---|---|---|---|---|---|---|---|
| 1 | 19하 | 교면포장 | 포장 망상균열 | | 5.0 | 2.0 | 10.00 | ㎡ | 1 | |
| 2 | 19하 | 방호벽 | 균열부백태 | | 0.2 | 1.0 | 2.00 | ㎡ | 10 | |
| 3 | 19하 | 교면포장 | 포장 망상균열 | | 15.0 | 2.0 | 30.00 | ㎡ | 1 | |
| 4 | 19하 | 방호벽 | 방호벽 균열 | 0.2 | 1.0 | | 8.00 | m | 8 | |

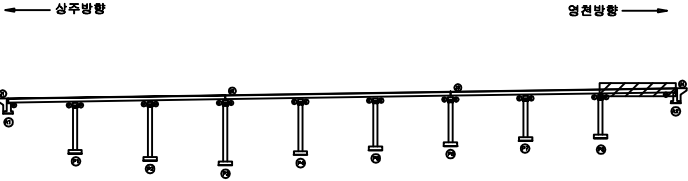
KEY PLAN

| 번호 | 구분 | 부재 | 손상내용 | 손상현황 | | | | | | 비고 |
|---|---|---|---|---|---|---|---|---|---|---|
| 1 | 19하 | 방호벽 | 방호벽 균열 | 0.2 | 1.0 | | 5.00 | m | 5 | |
