상주영천고속도로 2024~2025년 시설물 안전점검 용역  
(2024년 상반기 정기안전점검)

# 외 관 조 사 망 도

도개교

2024.06

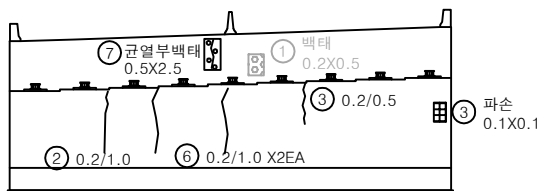
날개벽

\*법면 슷크리트균열  
블럭침하

| 번호 | 구분 | 부재 | 손상내용 | 손상현황 | | | | | | 비 고 |
|---|---|---|---|---|---|---|---|---|---|---|
| 2 | 21하 | 교대 | 균열(0.3mm미만) | 0.2 | 1.0 | | 1.00 | m | 1 | |
| 3 | 21하 | 교대 | 균열(0.3mm미만) | 0.2 | 0.5 | | 0.50 | m | 1 | |
| 5 | 23하 | 교량받침 | plate 부식 | | | | 1.00 | EA | 1 | |
| 6 | 23하 | 교대 | 균열(0.3mm미만) | 0.2 | 1.0 | | 2.00 | m | 2 | |
| 7 | 24상 | 교대 | 균열부백태 | | 0.5 | 2.5 | 1.25 | ㎡ | 1 | |

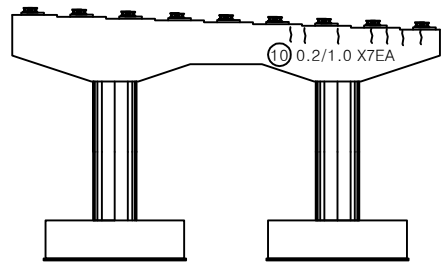
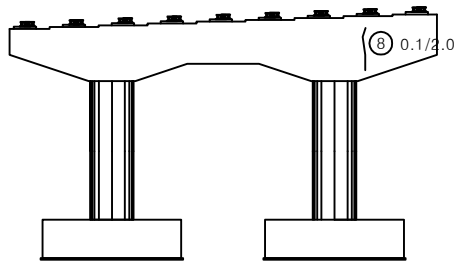
| 도면번호 | 48 |

| 번호 | 구분 | 부재 | 손상내용 | 손상현황 | | | | | | 비고 |
|---|---|---|---|---|---|---|---|---|---|---|
| 1 | 19하 | 교량받침 | 받침콘크리트 균열 | 0.1 | 0.3 | | 0.30 | m | 1 | |
| 2 | 19하 | 교량받침 | 받침콘크리트 균열 | 0.1 | 0.5 | | 0.50 | m | 1 | |
| 3 | 19하 | 교량받침 | 무수축물탈 균열 | 0.1 | 0.3 | | 0.30 | m | 1 | |
| 5 | 19하 | 교량받침 | 받침콘크리트 균열 | 0.1 | 0.5 | | 0.50 | m | 1 | |
| 6 | 19하 | 교량받침 | 무수축물탈 균열 | 0.1 | 0.3 | | 0.30 | m | 1 | |
| 8 | 19하 | 교각 | 균열(0.3mm미만) | 0.1 | 2.0 | | 2.00 | m | 1 | |
| 10 | 23하 | 교각 | 균열(0.3mm미만) | 0.2 | 1.0 | | 7.00 | m | 7 | |

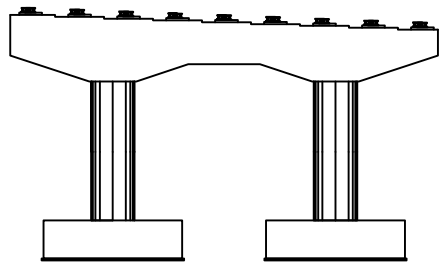
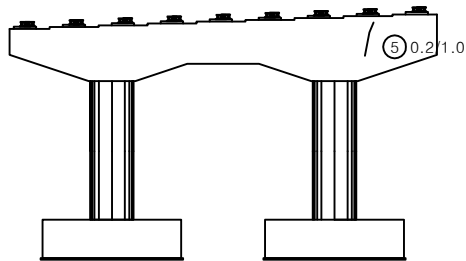
| 도면번호 | 50 |

| 번호 | 구분 | 부재 | 손상내용 | 손상현황 | | | | | | 비고 |
|---|---|---|---|---|---|---|---|---|---|---|
| 2 | 19하 | 교량받침 | plate 부식 | | | | 1.00 | EA | 1 | |
| 3 | 19하 | 교량받침 | 무수축물탈 균열 | 0.1 | 0.2 | | 0.60 | m | 3 | |
| 5 | 19하 | 교각 | 균열(0.3mm미만) | 0.2 | 1.0 | | 1.00 | m | 1 | |

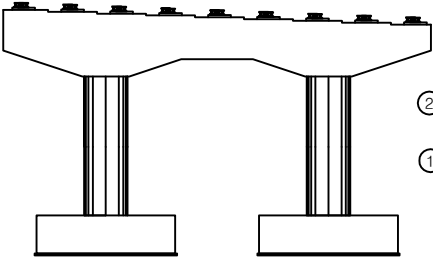
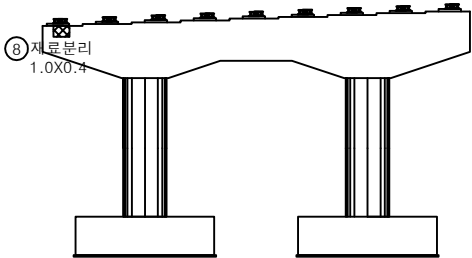
| 도면번호 | 51 |

| 번호 | 구분 | 부재 | 손상내용 | 손상현황 | | | | | | 비 고 |
|---|---|---|---|---|---|---|---|---|---|---|
| 1 | 19하 | 교량받침 | 무수축물탈 균열 | 0.1 | 0.2 | | 1.00 | m | 5 | |
| 2 | 19하 | 교량받침 | 무수축물탈 균열 | 0.1 | 0.2 | | 0.60 | m | 3 | |
| 3 | 19하 | 교량받침 | 무수축물탈 균열 | 0.1 | 0.2 | | 0.60 | m | 3 | |
| 4 | 19하 | 교량받침 | 무수축물탈 균열 | 0.1 | 0.2 | | 0.40 | m | 2 | |
| 10 | 23하 | 교량받침 | 무수축물탈 균열 | 0.1 | 0.2 | | 0.40 | m | 2 | |

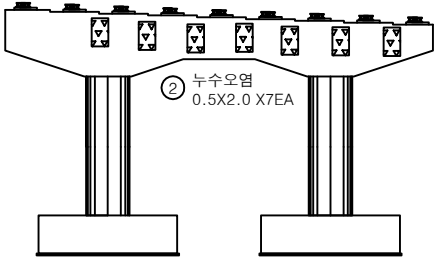
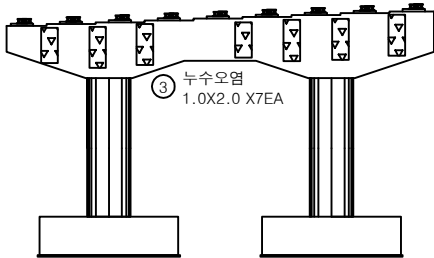
| 번호 | 구분 | 부재 | 손상내용 | 손상현황 | | | | | | 비고 |
|---|---|---|---|---|---|---|---|---|---|---|
| 1 | 21하 | 교량받침 | plate 부식 | | | | 18.00 | EA | 18 | |
| 2 | 21하 | 교각 | 누수오염 | | 0.5 | 2.0 | 7.00 | m² | 7 | |
| 3 | 21하 | 교각 | 누수오염 | | 1.0 | 2.0 | 14.00 | m² | 7 | |
